Tribunale di Napoli

Fallimento n. 104/2020 della

Valutazione degli immobili acquisiti alla massa fallimentare

Relazione di stima

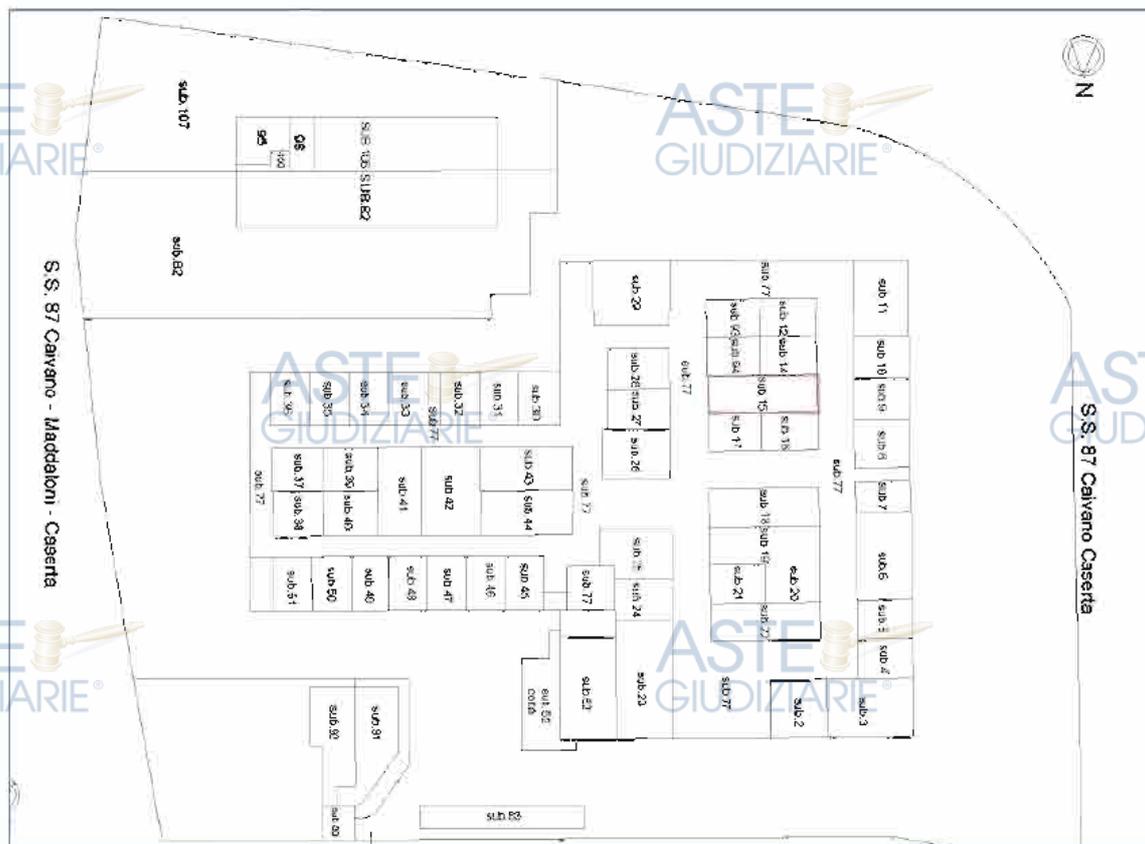
Figura 2. Elaborato planimetrico del compendio commerciale.

- a nord con subalterni 16 e 17 di proprietà aliena;
- a est con il subalterno 77, bene comune non censibile (area comune);
- a sud con subalterni 94 (ex 13) e 14 di proprietà aliena;
- a ovest con il subalterno 77, bene comune non censibile (area comune).

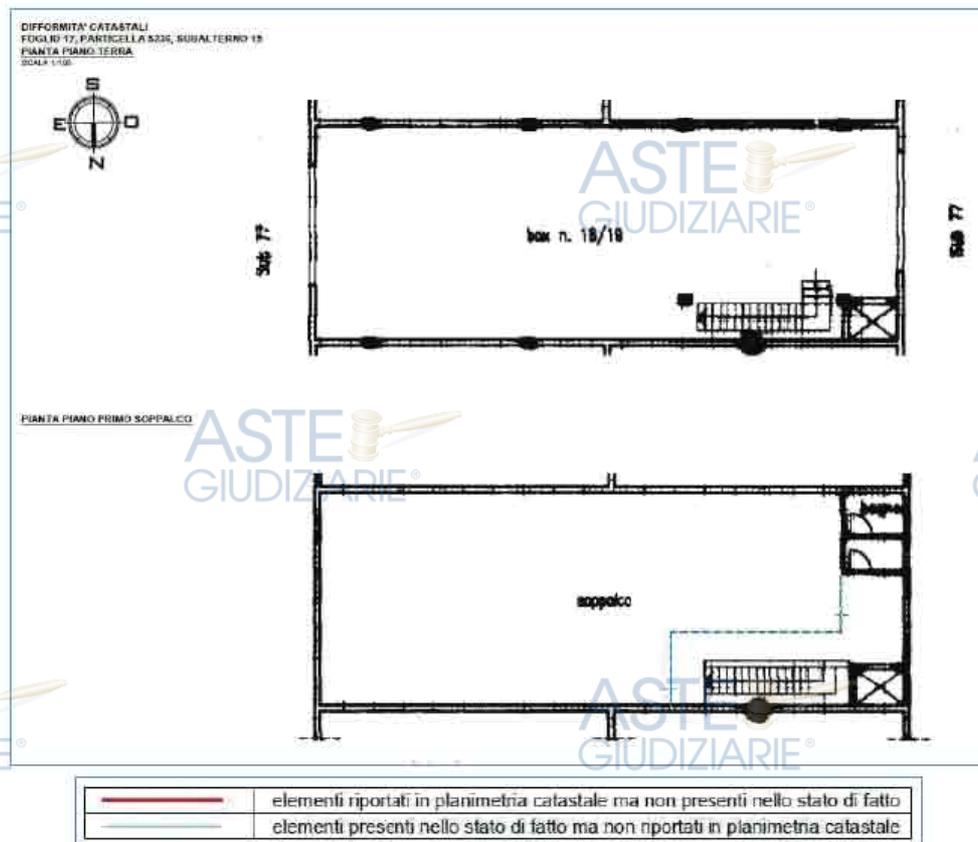
Figura 3. Differenzia catastali (estratto della tavola In allegato B-3).

Per la verifica della conformità catastale dell'immobile appreso alla massa fallimentare, lo scrivente ha provveduto ad operare una sovrapposizione grafica tra lo stato dei luoghi rilevato nel corso dell'accesso materiale e la planimetria catastale attualmente abbinata all'immobile, la quale risulta presentata in data 14.11.2001 contestualmente alla variazione da cui ha avuto origine l'odierno subalterno.

Da tale sovrapposizione non emerge la sussistenza di alcuna differenzia significativa incidente sulla consistenza e/o sulla rendita.

A rigore va segnalata soltanto la presenza di una parete in cartongesso, peraltro non rifinita, realizzata al piano soppalco allo scopo di confinare l'ingombro della scala di accesso, non riportata in planimetria catastale. Trattandosi di parete non rifinita ed ancorata ad un telaio metallico molto esiguo, piú che prospettare la regolarizzazione catastale e urbanistica, si ritiene opportuno prescrivere la rimozione a cura dell'aggludicatario (a fronte del costo che verrà individuato nello specifico capitolo 6).

- vi. dalla sovrapposizione tra lo stato dei luoghi rilevato nel corso dell'accesso materiale e la situazione riportata nella suddetta planimetria catastale non emergono difformità significative (cfr. tavola in allegato B-3), ciò a meno della presenza di una parete in cartongesso, peraltro non rifinita, realizzata al piano soppalco allo scopo di confinare l'ingombro della scala di accesso;

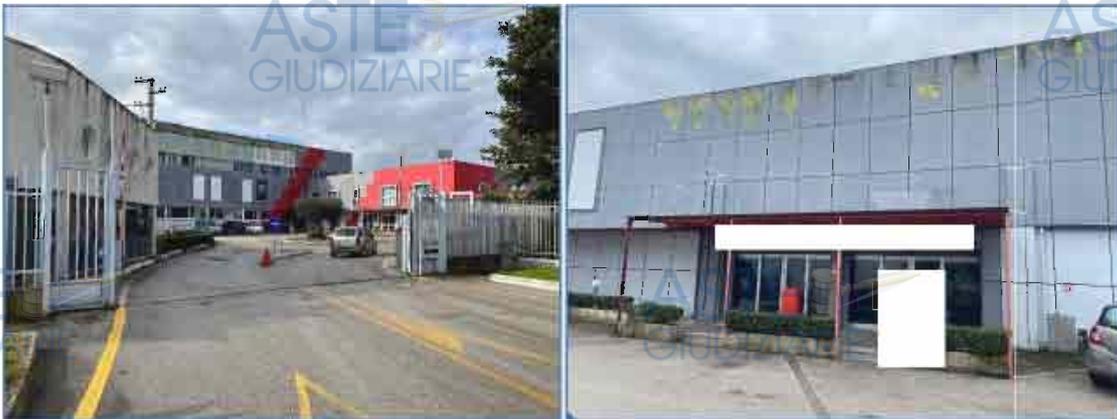
Figura 5. Rilievo fotografico del complesso commerciale (esterno).

Il complesso, edificato agli inizi degli anni '70 a scopo industriale, è stato oggetto, nei primi anni 2000, di una profonda e radicale trasformazione finalizzata a modificarne l'uso in struttura commerciale.

Il capannone centrale di cui è parte l'immobile in esame presenta una struttura in cemento armato prefabbricato e si sviluppa, per la porzione cui afferisce il bene in oggetto, su due piani fuori terra. Le facciate risultano essere realizzate con pannelli prefabbricati in cemento. La copertura è piana con presenza di lucernai.

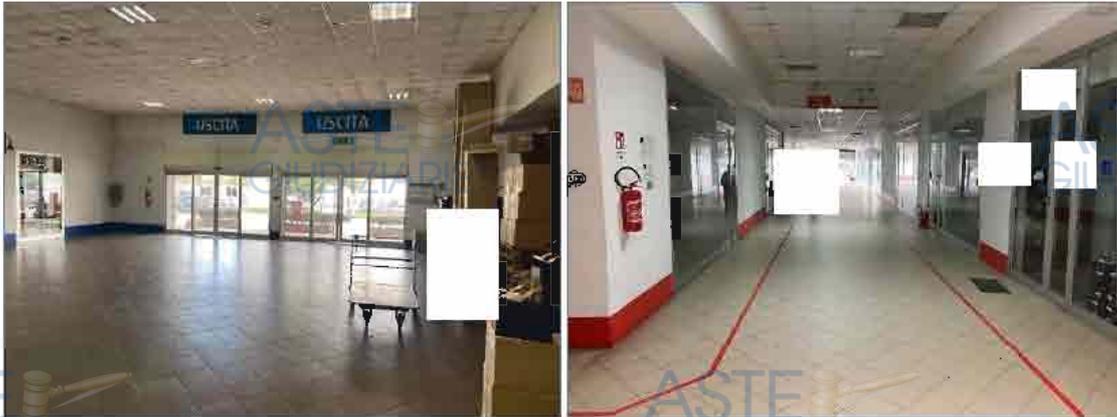
Figura 6. Rilievo fotografico del complesso commerciale (Interno).

Esso è dotato di quattro ingressi (si veda key-plan nella figura seguente laddove gli ingressi sono distinti con le lettere A/B/C/D) che accedono alla galleria interna sulla quale prospettano tutte le unità commerciali. La galleria presenta una pavimentazione

in gres, pareti intonacate e tinteggiate e controsoffitti in fibra minerale con pannelli fissati ad una struttura metallica portante.

Lo stato manutentivo dell'edificio è nel complesso discreto dovendosi segnalare, oltre ai segni del fisiologico deperimento della struttura e degli impianti, anche puntuali criticità in modo particolare in corrispondenza della copertura laddove sono rinvenibili macchie di infiltrazione delle acque piovane.

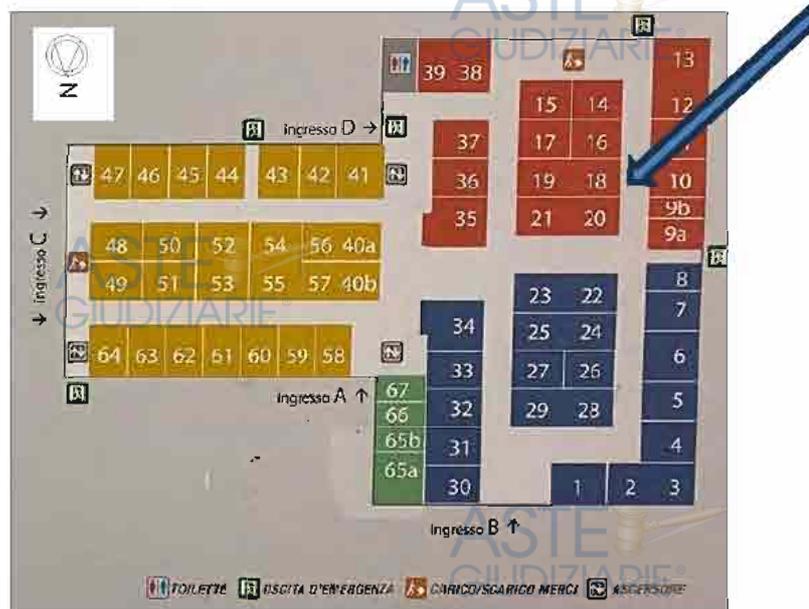
Figura 7. Key-plan del compendio commerciale.

L'unità immobiliare oggetto di valutazione consta, come detto, di un locale commerciale catastalmente censito con il subalterno 15, sviluppatosi su due livelli (piano terra e piano primo/soppalco), dato dall'unione di due moduli del complesso commerciale rispettivamente distinti con gli interni 18 e 19.

Esso, pertanto, presenta due ingressi/vetrine dalla galleria comune, l'uno posto a ovest (ingresso n. 18), l'altro speculare posto a est (ingresso n. 19).

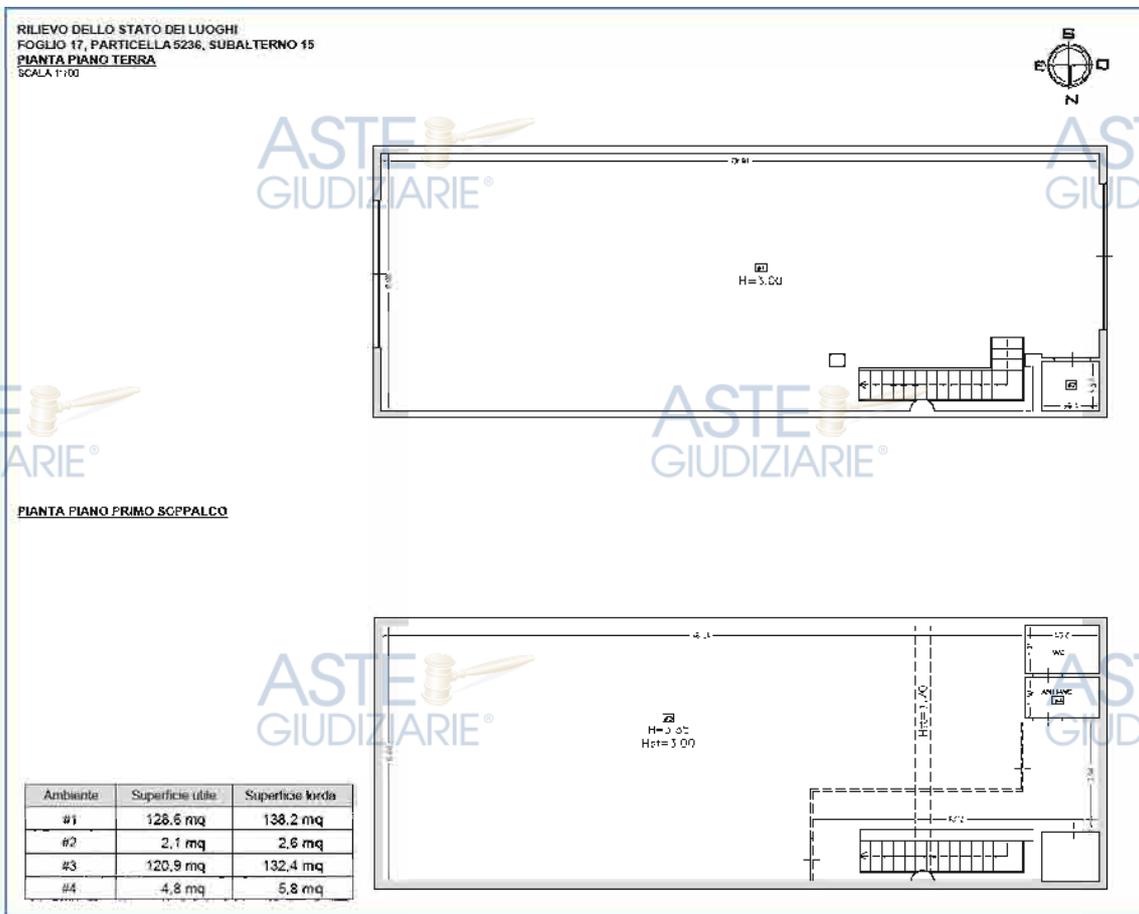
Figura 8. Rilievo planimetrico dell'immobile.

L'immobile si sviluppa, come detto, su due livelli, il piano terra adibito all'attività di vendita con un'altezza interna pari a 3,00 m, il piano primo realizzato su soppalco e adibito a deposito con un'altezza interna sottotrave pari a 3,00 m (altezza sopra trave pari a 3,85 m).

Il locale al piano terra si presenta come un unico ambiente open-space [#1] a pianta rettangolare, di dimensioni nette pari a circa 19,4 m di lunghezza per 7 m di larghezza con una superficie utile pari a 128,6 mq, oltre al vano ascensore [#2] di superficie pari a 2,1 mq, posto subito a sinistra dell'ingresso ovest (n. 18).

Il piano primo/soppalco, cui è possibile accedere sia per mezzo di una scala lineare in ferro che per mezzo dell'ascensore (non funzionante all'atto dell'accesso non essendo attiva la fornitura elettrica), si presenta altresì come un unico ambiente [#3] di superficie utile pari a 120,9 mq, oltre ad un bagno con antibagno [#4] di superficie utile pari a 4,8 mq. Si rileva la presenza di una parete in cartongesso, non rifinita e ancorata ad un telaio metallico, che definisce l'ingombro della suddetta scala di accesso.

N.	Piano	Utilizzazione	Superficie netta [mq]	Superficie lorda [mq]	Altezza [m]	Coefficiente di incidenza	Superficie commerciale [mq]
-	-	-				-	
#1	T	Locale principale	128,60	138,20	3,00	1,00	138,20
#2	T	Vano ascensore	2,10	2,60	3,00	1,00	2,60
#3	1	Locale deposito	120,90	132,40	3,00	0,50	66,20
#4	1	Bagno	4,80	5,80	3,00	0,50	2,90
TOTALE							209,90

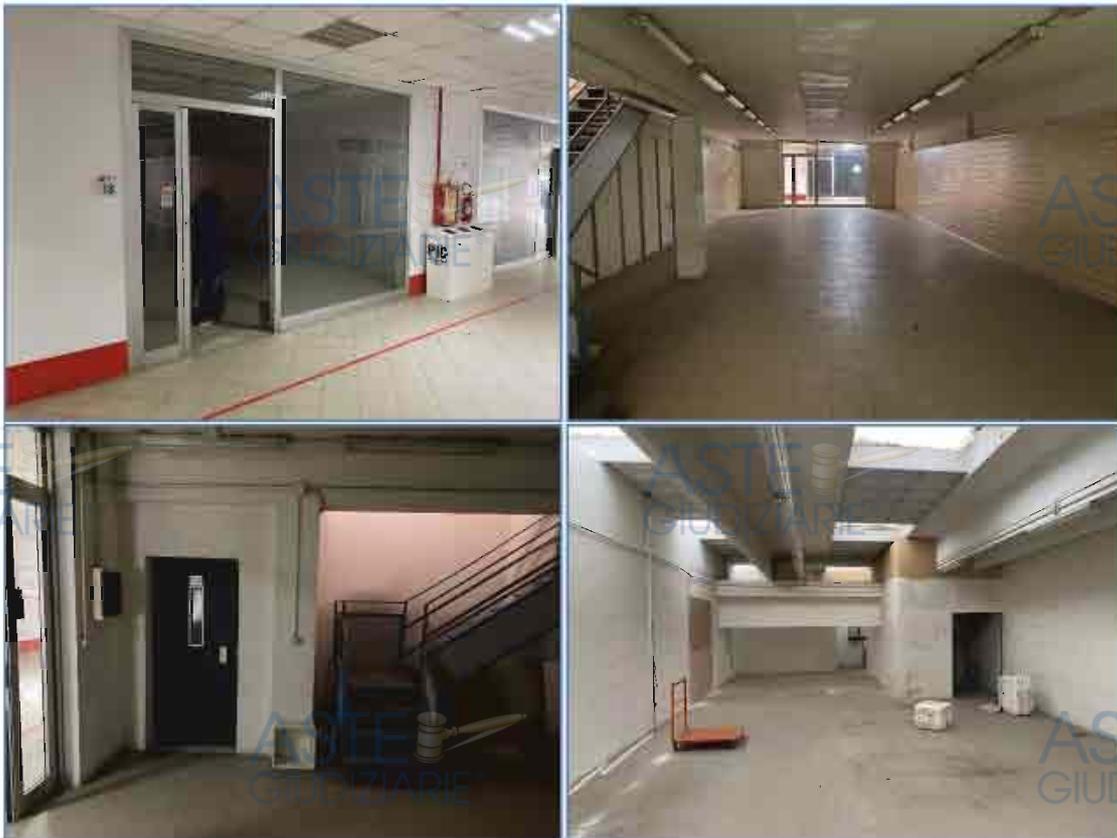
Figura 9. Rilievo fotografico unità immobiliare.

Va segnalato che detto piano primo/soppalco è interessato dall'attraversamento di alcune travi della struttura che, in modo particolare lungo una sezione trasversale prossima alla scala, riducono drasticamente l'altezza interna ad appena 1,70 m.

L'apporto di luce ed areazione naturale al locale al piano terra proviene esclusivamente dalle porte di ingresso in vetro, mentre il piano primo/soppalco riceve luce naturale soltanto dai lucernai.

Quanto alle finiture, di tipo ordinario e in discrete condizioni manutentive, è possibile riferire quanto segue: la pavimentazione è realizzata in gres; le pareti sono intonacate e tinteggiate; il bagno presenta rivestimenti in ceramica; le porte di ingresso sono in alluminio; le bussole interne (bagno) sono in legno tamburato; si segnalano in più punti del solaio del piano primo/soppalco tracce evidenti di infiltrazione di acque meteoriche dalla copertura, soprattutto in corrispondenza dei lucernai.

Quanto agli impianti, tutto allo stato fuori uso a causa del distacco delle forniture, è invece possibile riferire quanto segue: l'impianto elettrico è di tipo industriale, parte in canalina e parte sottotraccia, con corpi illuminanti costituiti da lampade al neon; l'impianto idrico-sanitario (bagno al piano primo/soppalco) è realizzato sottotraccia (non è noto se l'alimentazione avvenga da contatore condominiale); vi è impianto di condizionamento (seppure parte delle canalizzazioni sembrerebbero rimosse o, comunque, manomesse). In merito alla conformità normativa degli impianti va rilevato che non è risultato possibile reperire alcuna certificazione riguardante gli impianti (elettrico, idrico, termico). Non potendo effettuare prove specifiche, saggi e verifiche strumentali degli stessi, si è unicamente proceduto ad un'indagine di tipo visivo, chiaramente non sufficiente a fornire un concreto riscontro della effettiva conformità impiantistica dell'unità immobiliare. Ad ogni modo, anche all'esito di siffatta indagine visiva, è parso evidente che, ai fini del conseguimento della conformità (ai sensi di quanto disposto dal D.M. 37/08), si rende necessario uno specifico intervento di revisione di tutti gli impianti (circostanza di cui si terrà conto nella stima mediante l'introduzione di un opportuno coefficiente di decurtazione).
