TRIBUNALE DI NAPOLI NORD

Procedura RGE: 101/2023

LOTTO UNICO: Appartamento sito in Casoria, Via Antonio De Curtis civico 1, scala B nono ed ultimo piano interno 58 composto da quattro camere, bagno e terrazzi su cui parte è realizzata una piscina ed un solarium.

PERIZIA DI STIMA

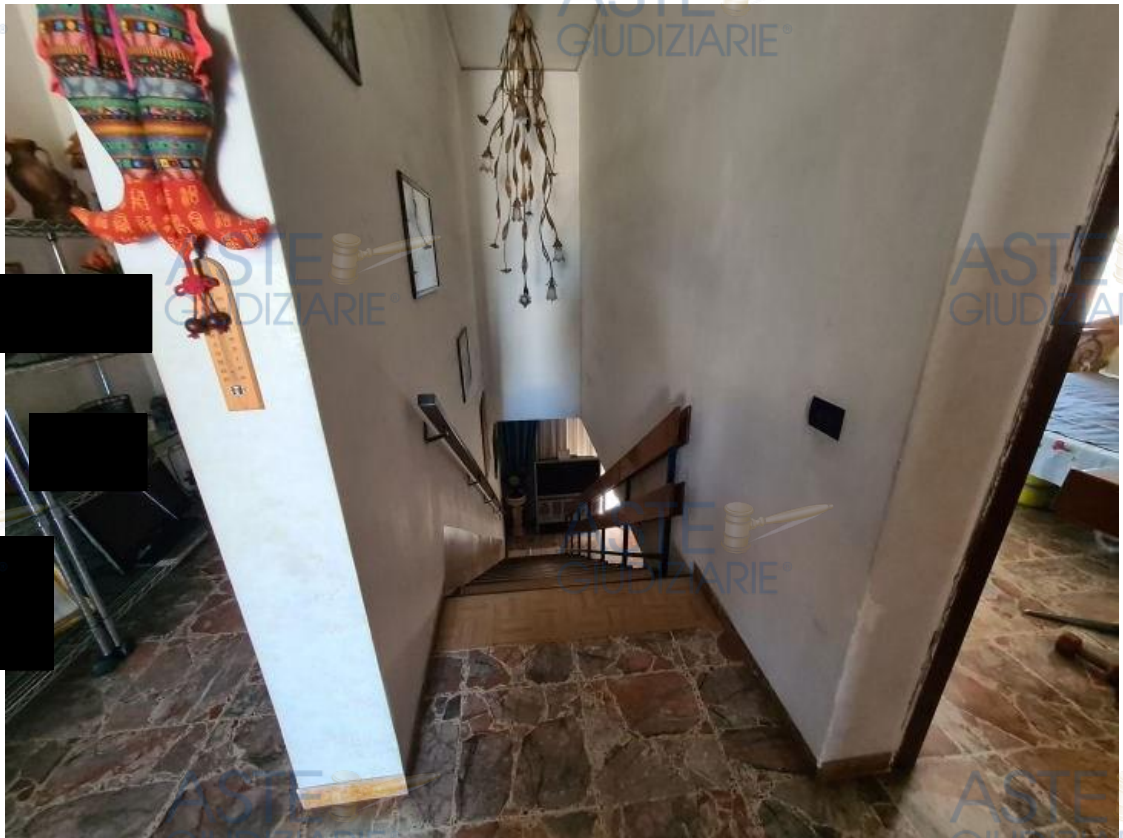
- 1) L'immobile pignorato (sub 66) risulta essere in uno con altro bene (sub 63), non pignorato, appartenente al cointestatario della originaria pratica di mutuo, immobile posto al piano di sotto (ottavo) e collegato per una scala interna in cemento armato; collegamento con ogni probabilità realizzato in fase di costruzione del fabbricato.

Per operare la separazione tra i due beni necessita effettuare operazioni edili che interessano entrambe le proprietà (e quindi anche il bene non staggito) con tutte le difficoltà del caso.

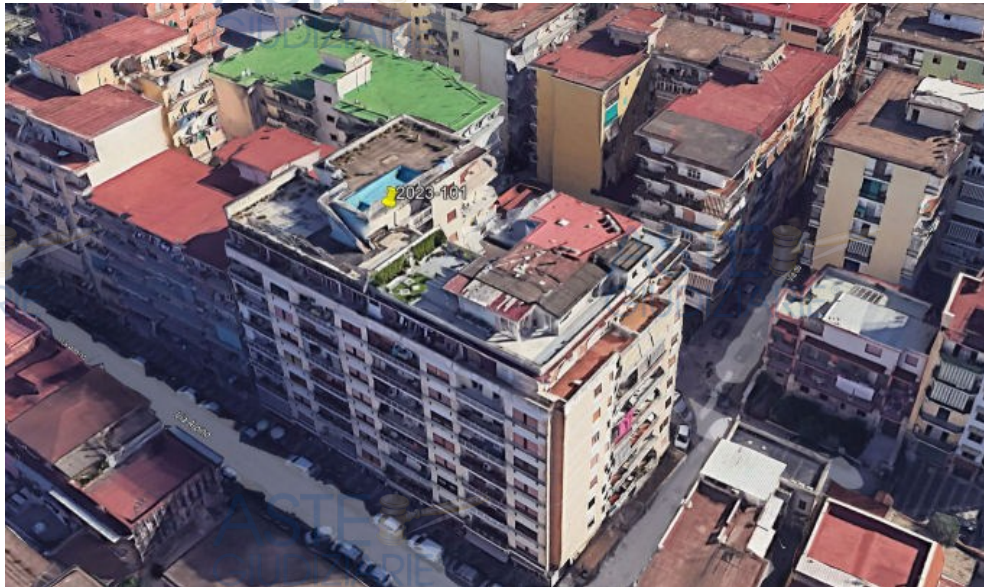
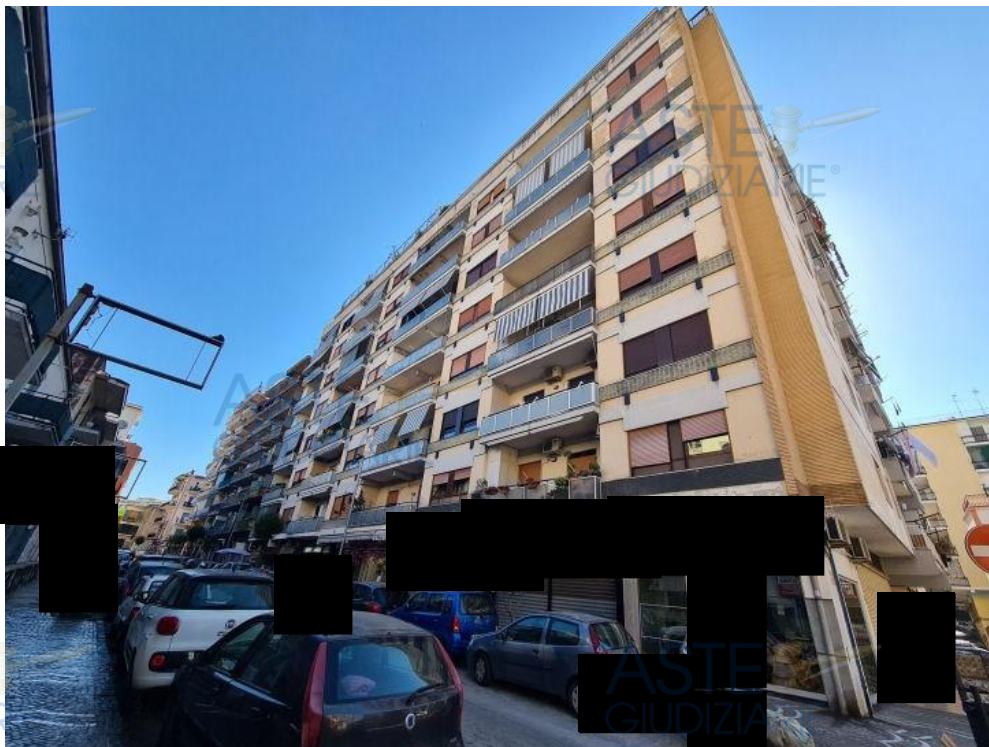
Fabbricato di tipo intensivo con struttura portante in cemento armato e solai in laterocemento realizzato agli inizi degli anni '60 in virtù di una Licenza Edilizia regolarmente rilasciata all'impresa Brancaccio, fabbricato denominato " Casa del Sole".

Il fabbricato, che si presenta all'aspetto visivo in buone condizioni conservative, si sviluppa su undici livelli (piano seminterrato, terra e altri nove in elevazione), su un area di sedime di circa mq. 780, si sviluppa su due scale e vede al suo interno accatastati 20 box auto al piano seminterrato, 10 locali commerciali al piano terra con accesso diretto dalla Via Arpino e da 59 immobili a destinazione abitativa per i piani in elevazione.

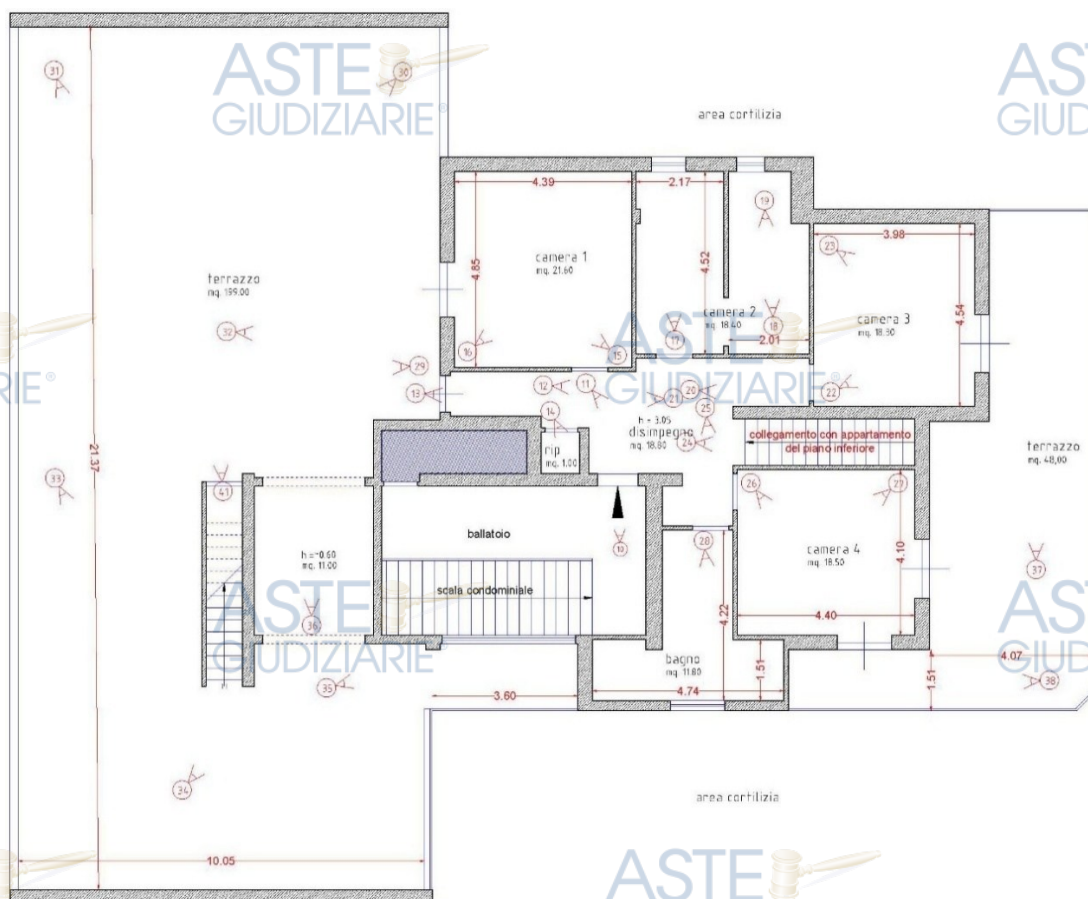
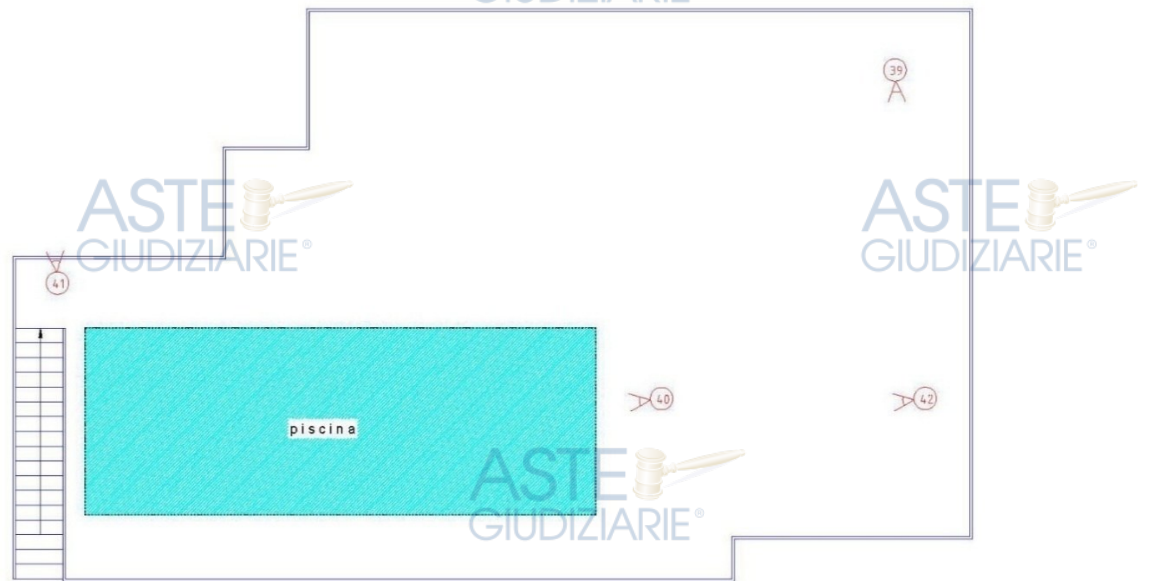
Immobile ubicato al nono ed ultimo piano della scala B del fabbricato composto da quattro ambienti, bagno ripostiglio e due ampi terrazzi a livello oltre che da ulteriore terrazzo di copertura a cui si accede per una scala esterna e che consente l'accesso ad una piscina che, originariamente, veniva genericamente e semplicemente indicata come "serbatoio d'acqua" senza alcun grafico o precisa descrizione.

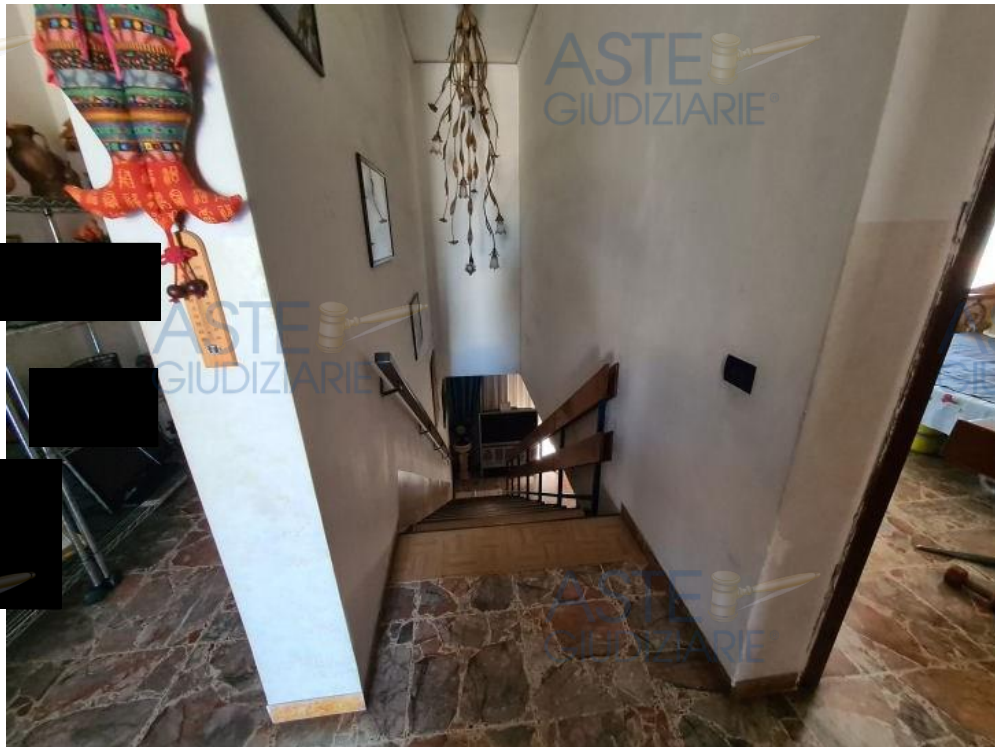
L'immobile allo stato risulta in uno ad altra consistenza immobiliare posta al piano sottostante (sub 63 dell'ottavo piano) per un collegamento tramite una **scala interna**; dovuto notare e far presente che l'immobile "collegato" appartiene al signor cointestatario della originaria pratica di mutuo per cui il debito di cui la presente procedura; il signor **non è pignorato** nella presente procedura.

Sempre nel disimpegno sbocca la scala proveniente dal piano sottostante e che sarà chiusa a spese dall'aggiudicatario.

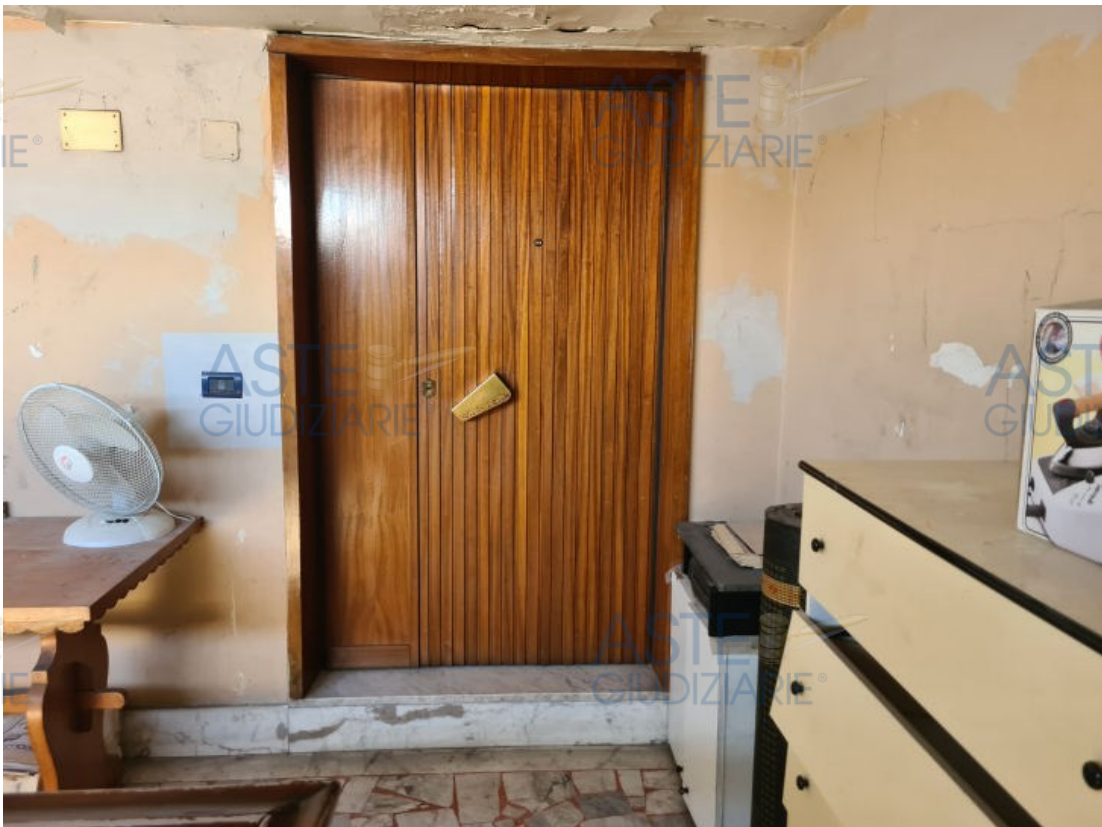
L'accesso all'immobile pignorato avviene o tramite l'appartamento dell'ottavo piano o dall'unica porta presente sul ballatoio del nono piano (altra porta esistente sul pianerottolo è per la cabina di manovra dell'ascensore che ha ultima fermata al piano sottostante).

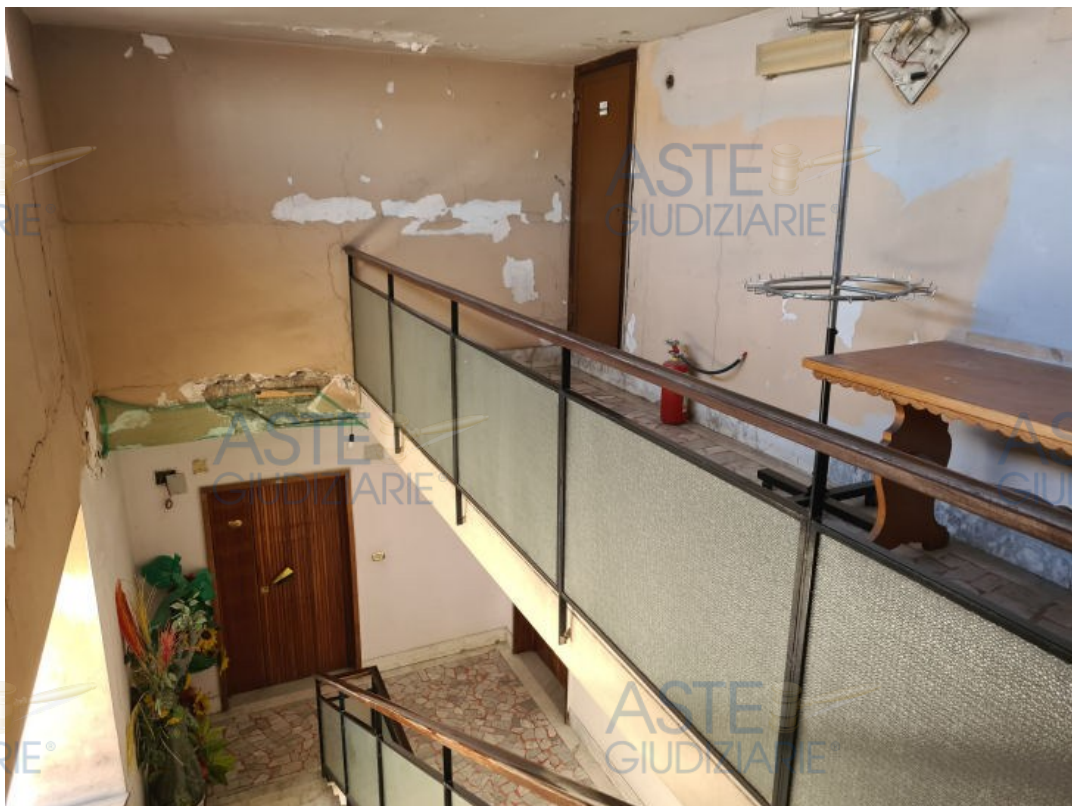
Grazie ad una differenza di quota tra il calpestio dell'appartamento e quello del ballatoio (circa 17 centimetri) ed a una differenza di altezze interne (il ballatoio del nono piano ha altezza di circa mt. 2.30 mentre l'appartamento ha altezza interna di metri 3.05), sul solaio di copertura del vano scala è stata realizzata la parte meno profonda della piscina di cui in seguito, ed in premessa, si è dato e si darà maggior menzione

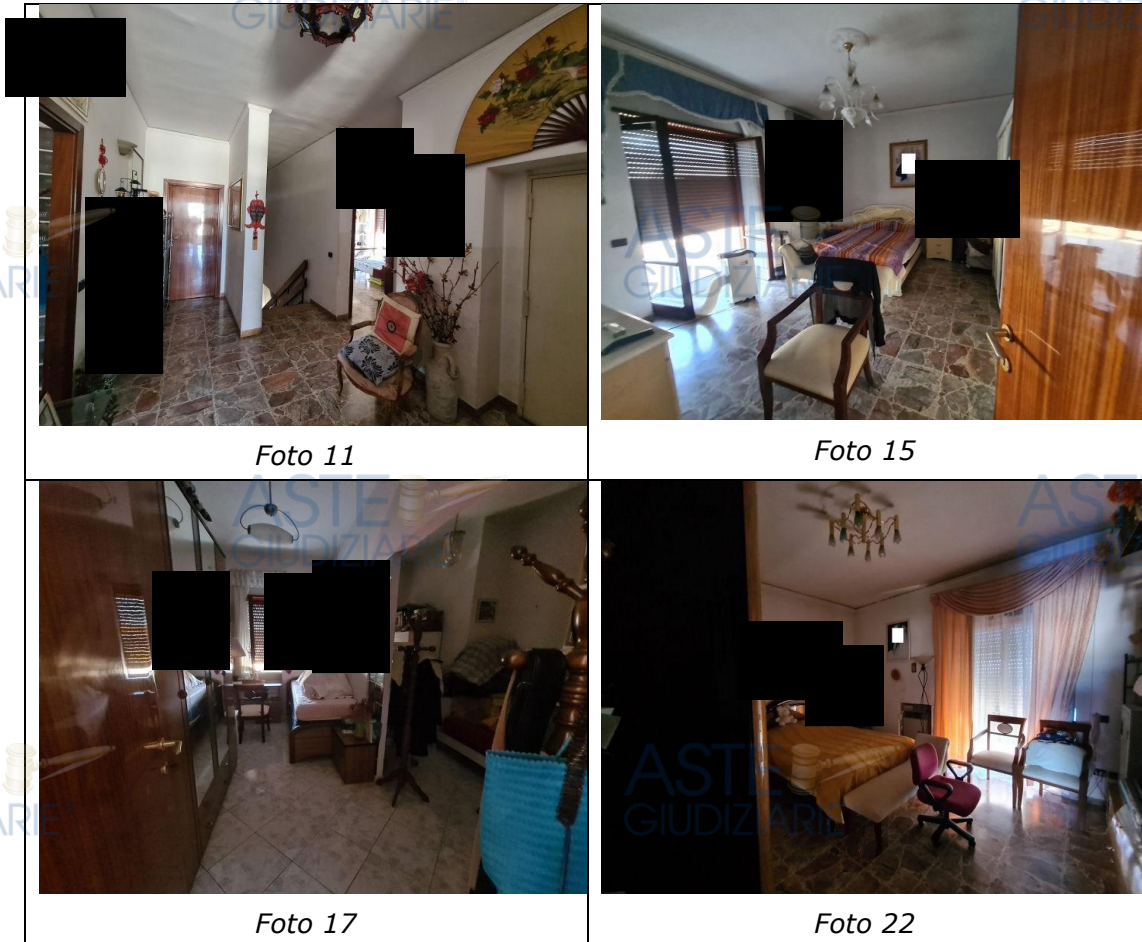
Si rilevano diverse macchie di umidità e di condensa sui soffitti.

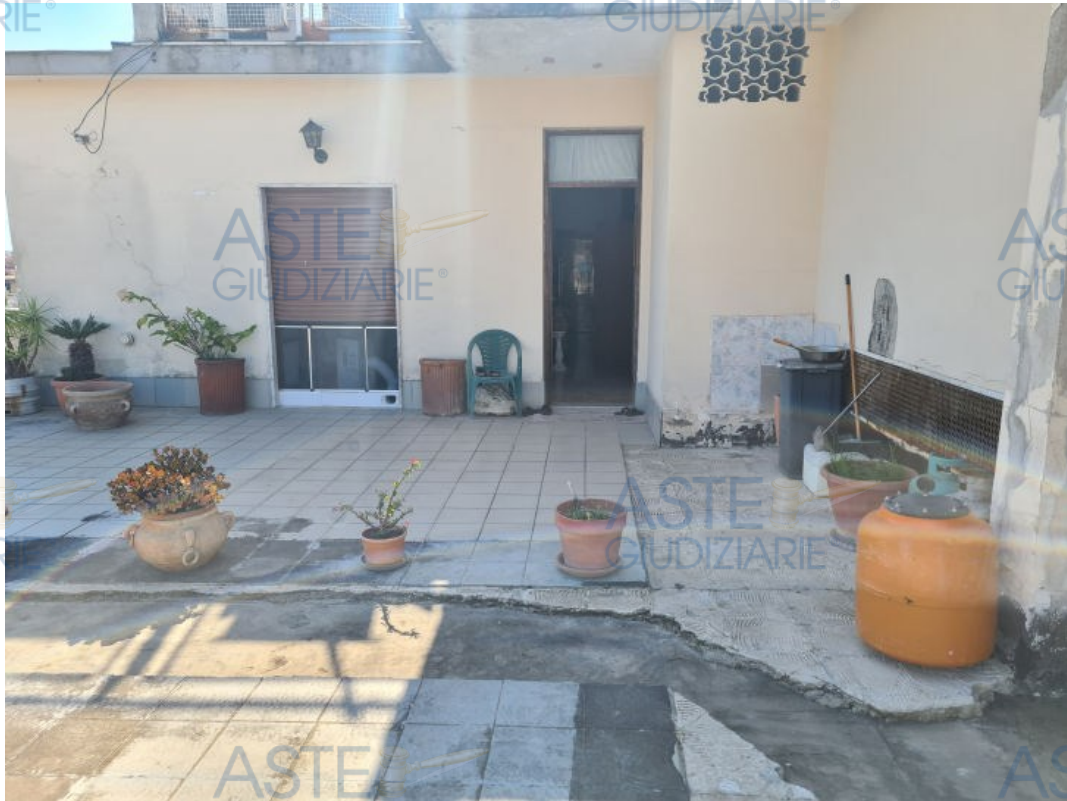
Esternamente, verso ovest, con accesso sia da una camera da letto che dal corridoio/disimpegno, c'è un ampio terrazzo, della superficie calpestabile di mq. 199, parzialmente pavimentato con guaine di impermeabilizzazione non protette.

Su parte del terrazzo si eleva la struttura contenitiva e portante di una piscina in elevazione, piscina fruibile dal lastrico di copertura a cui si accede tramite scala esterna che diparte da detto terrazzo.

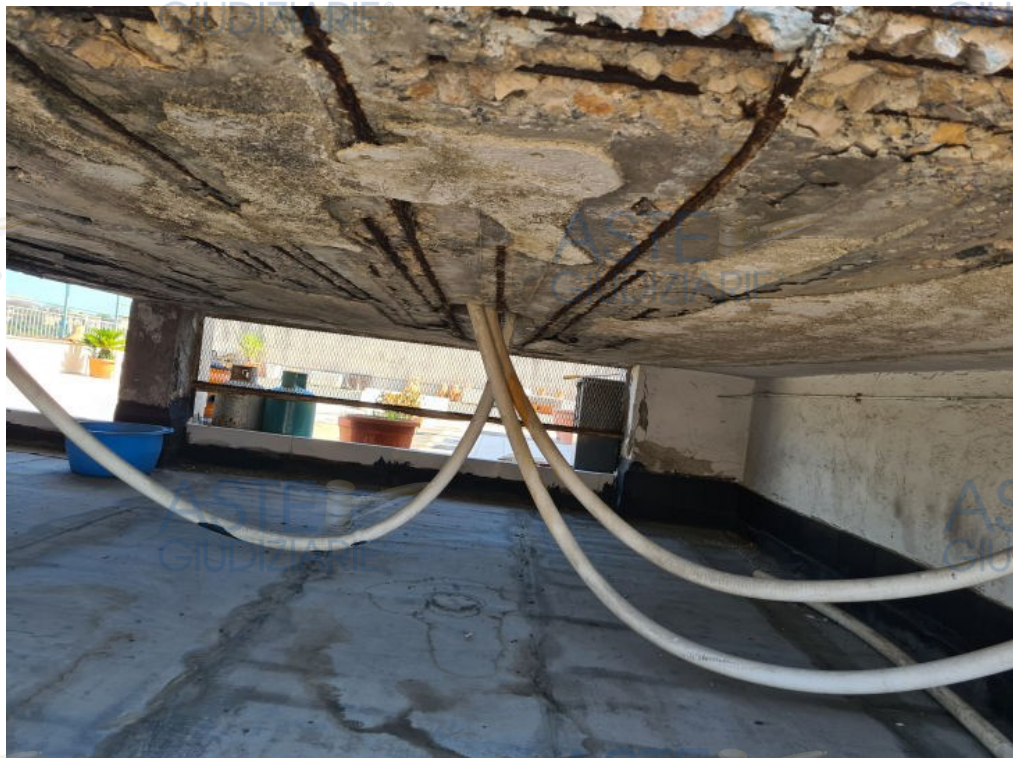
Foto 36- Il fondo della piscina nella parte alta

L'intradosso del solaio della piscina, posto ad una quota di circa + 60 centimetri rispetto il calpestio del terrazzo, si presenta in **cattive**

condizioni conservative, con malte notevolmente deteriorate e ferri d'armatura fortemente ossidati.

Le cattive condizioni della soletta di fondo della piscina si notano anche nel vano scala condominiale, visto che parte di quello che doveva essere il ballatoio, è stato inglobato nella piscina.

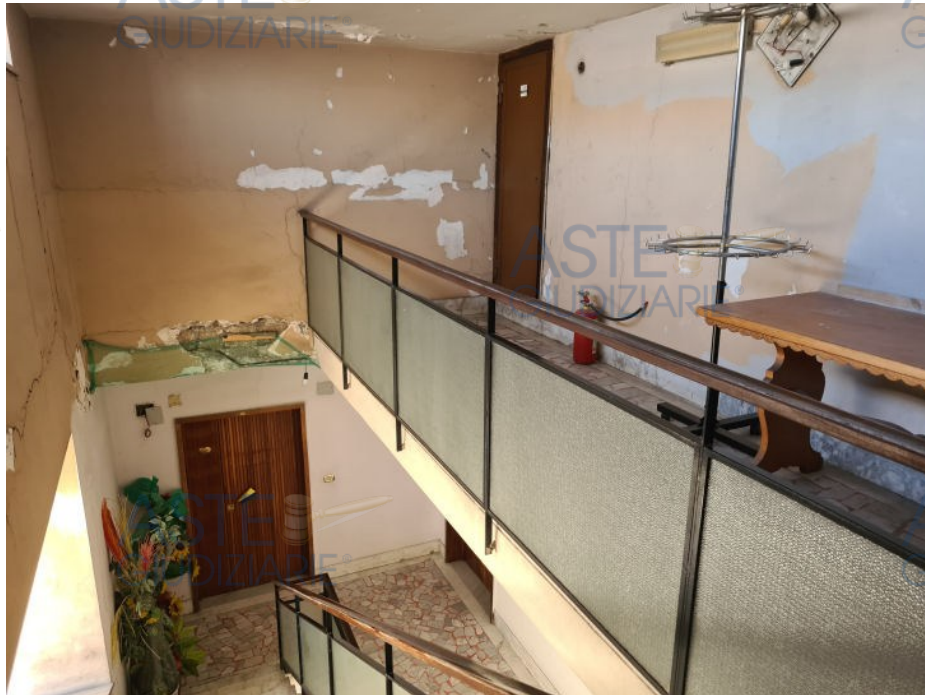
Allegato 10f- Sovrapposizione del reale stato dei luoghi (in rosso) rispetto la planimetria del condono.

Retino azzurro indica la posizione della piscina che occupa anche parte del ballatoio

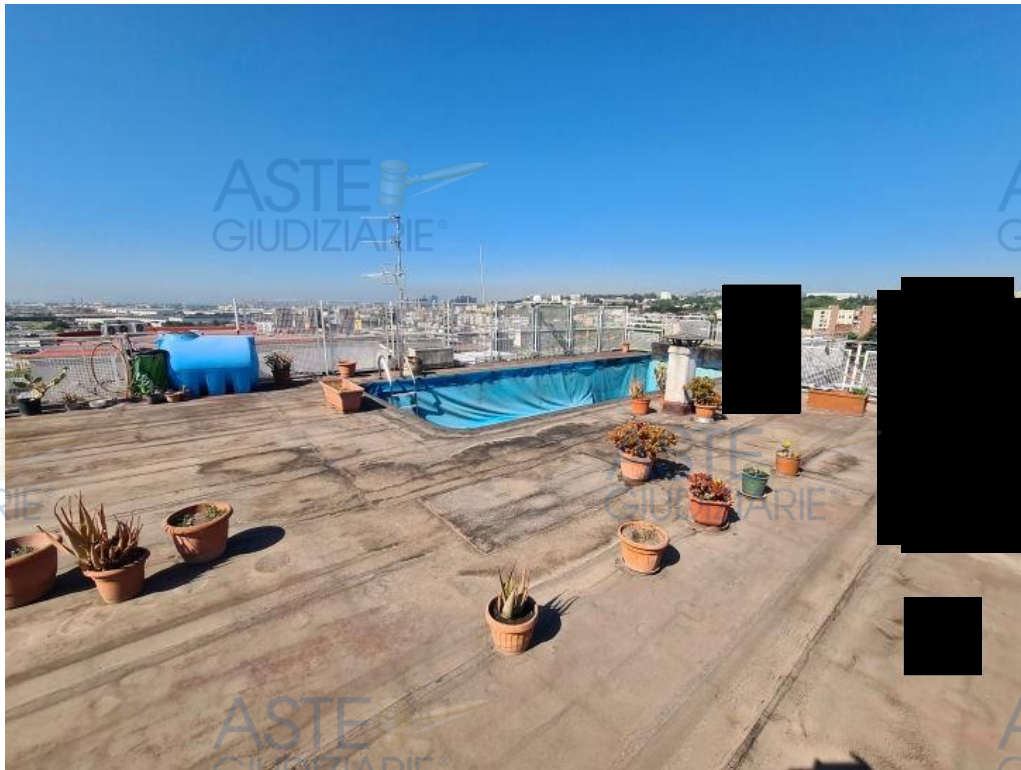
La piscina ha sagoma rettangolare, di dimensioni mt 3.80 x 10,40 con profondità variabile che va dai 90 cm ad oltre due metri di profondità dal filo calpestio. E' rivestita con una membrana di materiale plastico di colore azzurro ed allo stato si presenta vuota; la membrana è raggrinzita e danneggiata in più punti.

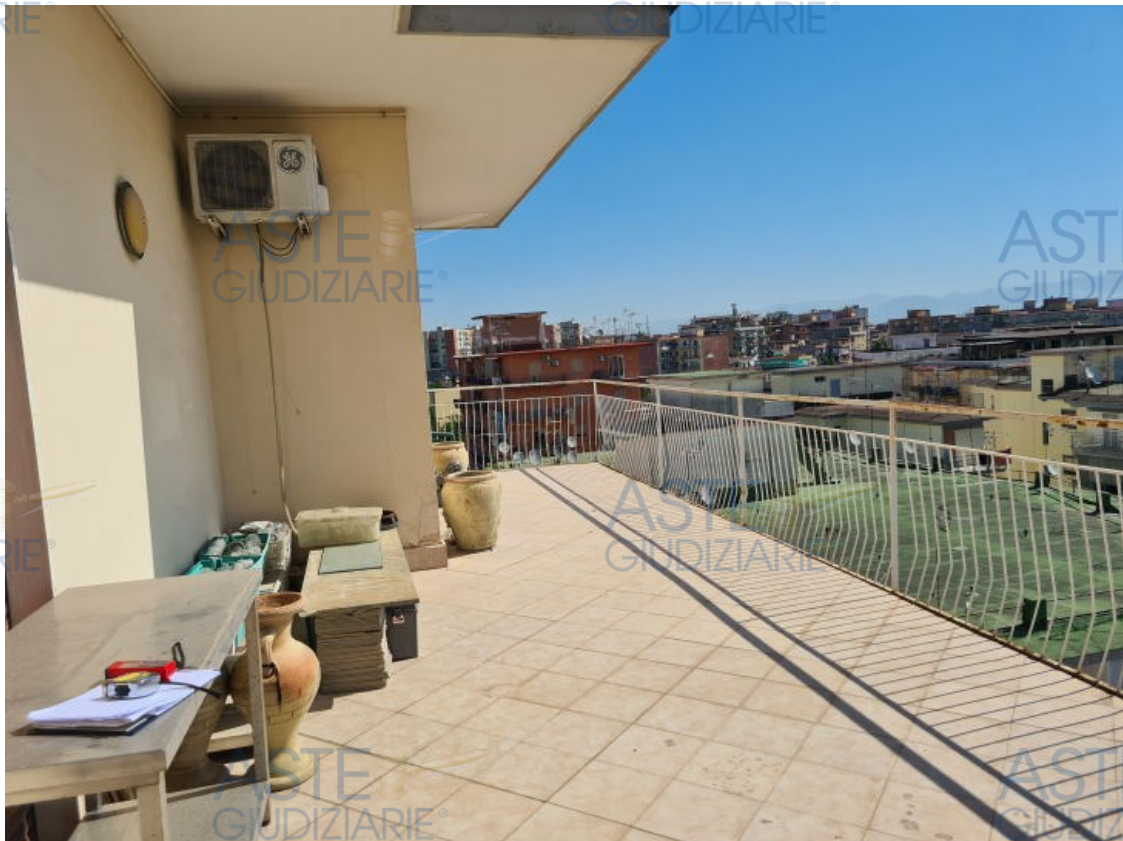
Al nono piano, lato est e con accesso dalle camere 3 e 4, altro terrazzo della superficie di 48 mq.
