**TRIBUNALE DI NAPOLI NORD - SEZIONE CIVILE ESPROPRIAZIONE**  
**CONSULENZA TECNICA D'UFFICIO**

Procedura di espropriazione immobiliare n. **R.G.E. 23/2025** promossa da

Immobile riportato nel NCEU del Comune di Sant'Antimo al foglio 3 particella 958 sub 1 cat A/3 Via Giuseppe Mercalli snc;

**GIUDICE: Dott.ssa Annamaria Buffardo - C.T.U. Arch. Angela Passaro**

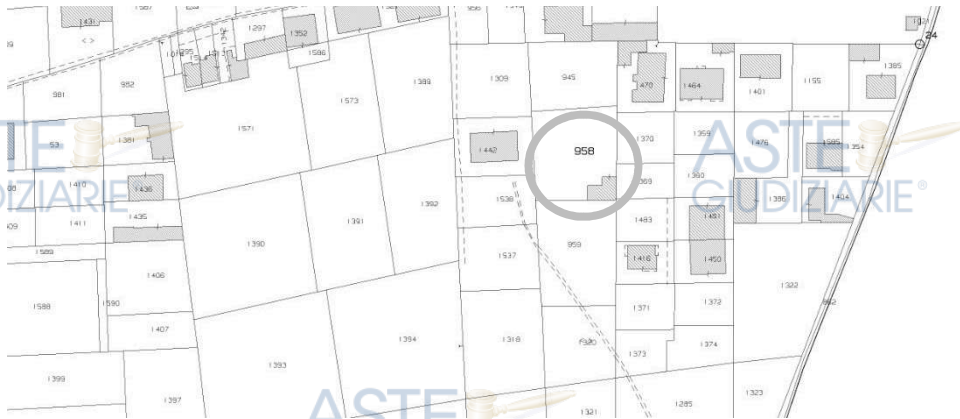
Foto 1: mappa catastale: fabbricato p.lla 958

Dall sovrapposizione delle mappe catastali con le mappe satellitari, dell'immobile pignorato si è riscontrato che:

- La mappa catastale dell'immobile pignorato corrisponde allo stato dei luoghi visionato

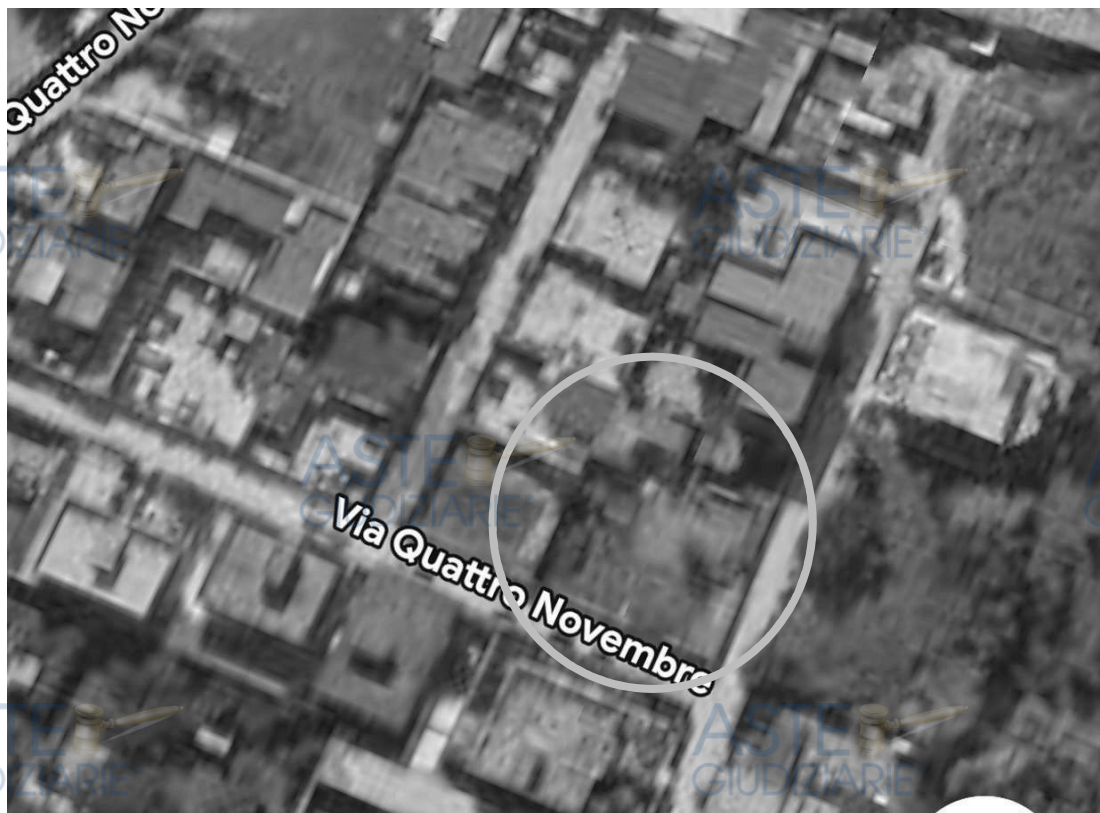
Foto 2: foto

satellitare fabbricato p.lla 958

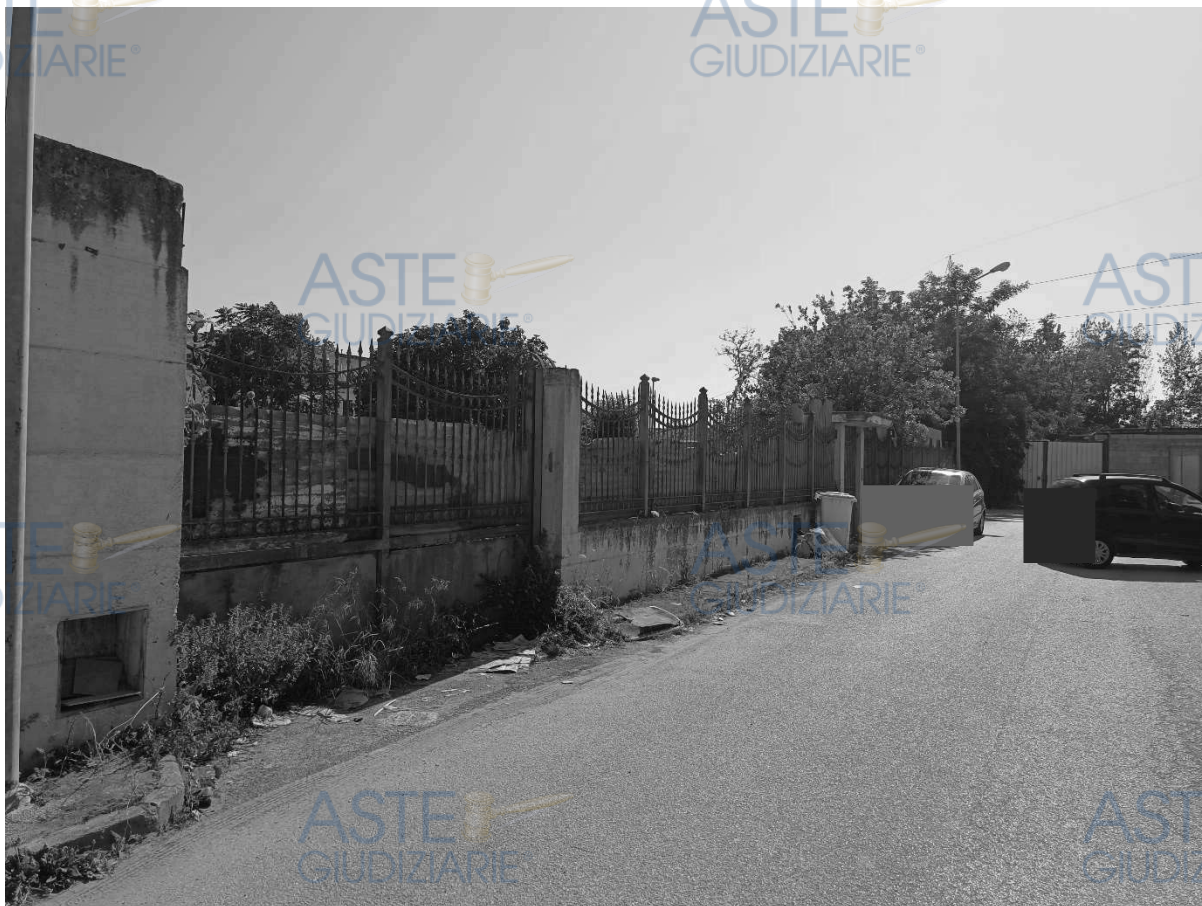
L'immobile pignorato è come tipologia un villino con grande giardino circostante, è in cemento armato ed appartiene ad una tipologia edilizia a carattere non intensiva. Le facciate dell'edificio sono trattate con intonaco e tinteggiatura. Il fabbricato si affaccia su via Quattro Giornate. E' in mediocre stato di conservazione.

Foto 1. Esterno fabbricato, prospetto recinzione lotto

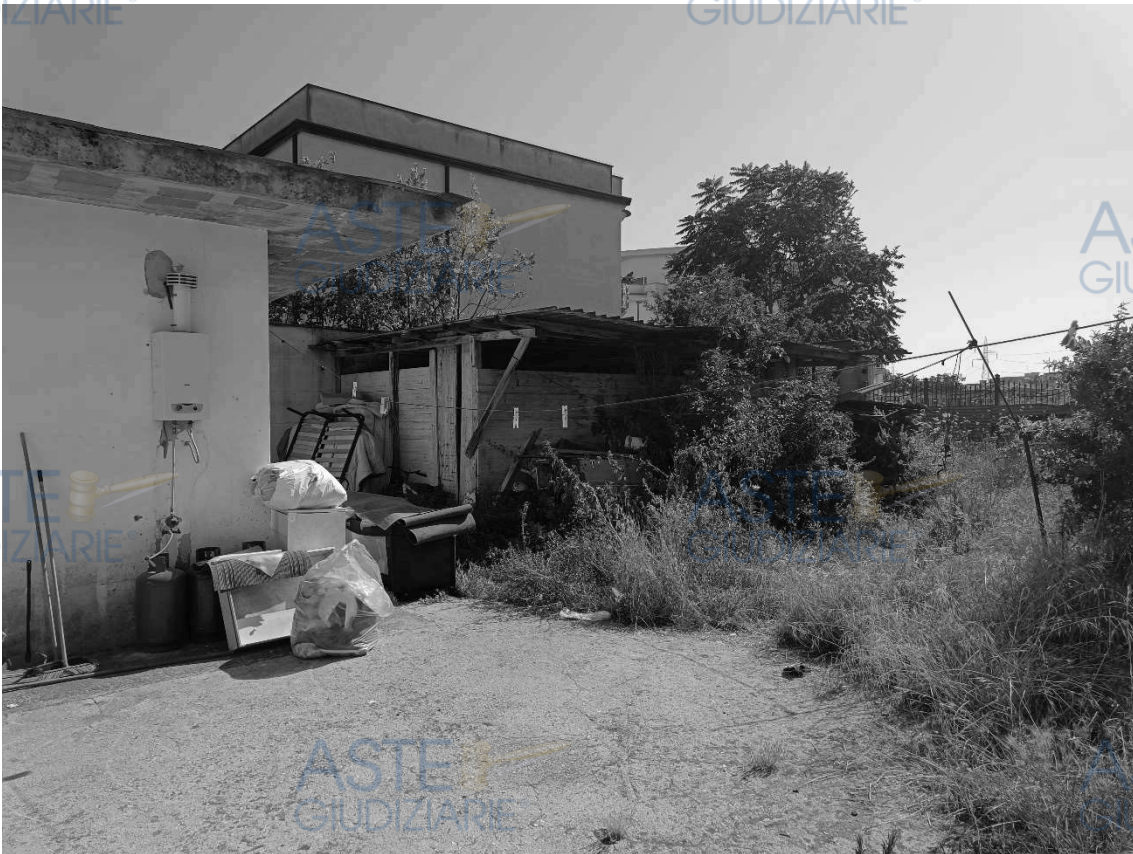
Foto 4 Giardino esterno unità immobiliare. Sulla destra tettoia in lamiera grecate con chiusura perimetrale in legno

- *Frazionamento in due unità immobiliari*
- *Diversa distribuzione spazi interni*
- *Cambio di prospetti*
- *Non risulta riportata né in mappa né in planimetria catastale la tettoia esterna*
- *L'indirizzo riportato è Via Mercalli, mentre su google map è Via Quattro Novembre*

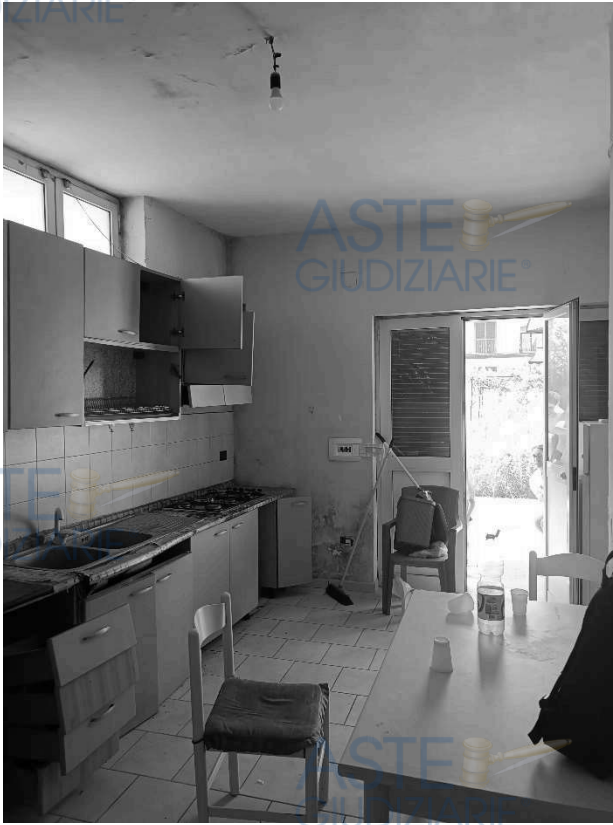
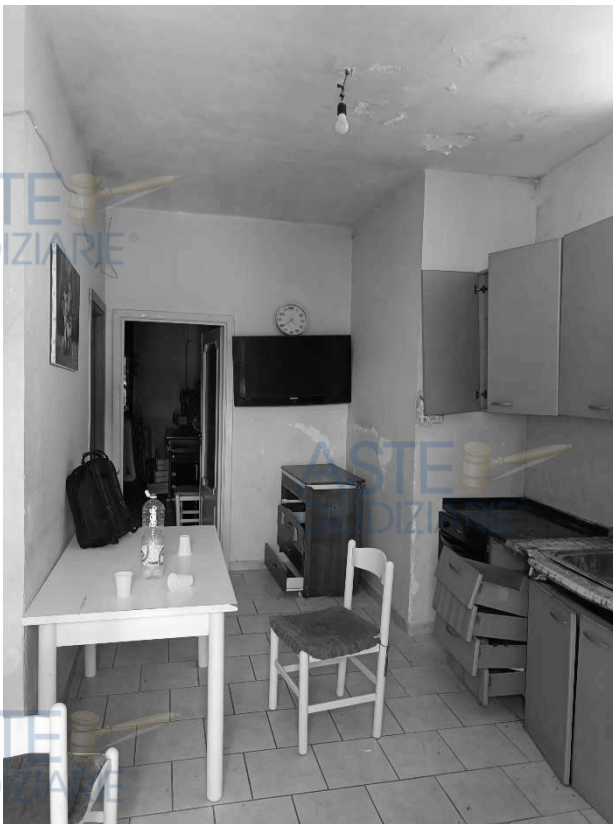
Foto 3. Foto 4. Zona ingresso cucina

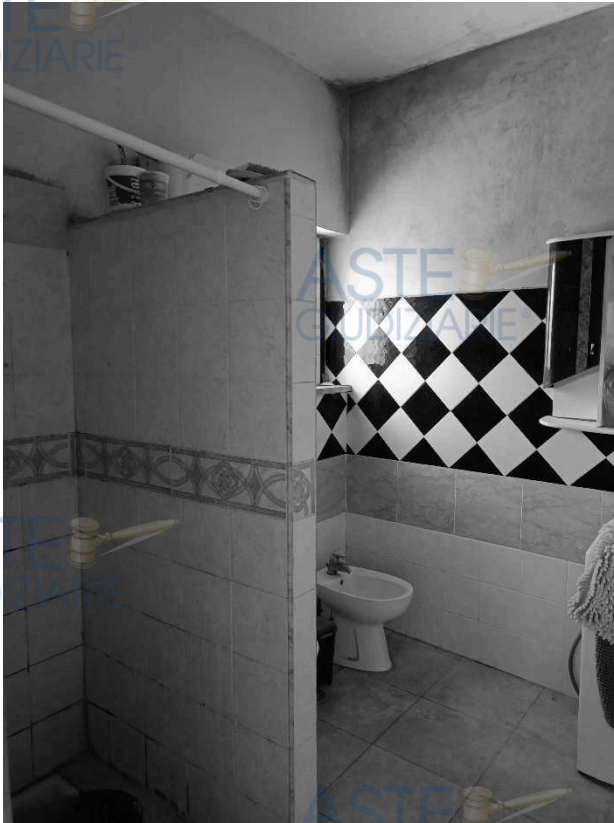
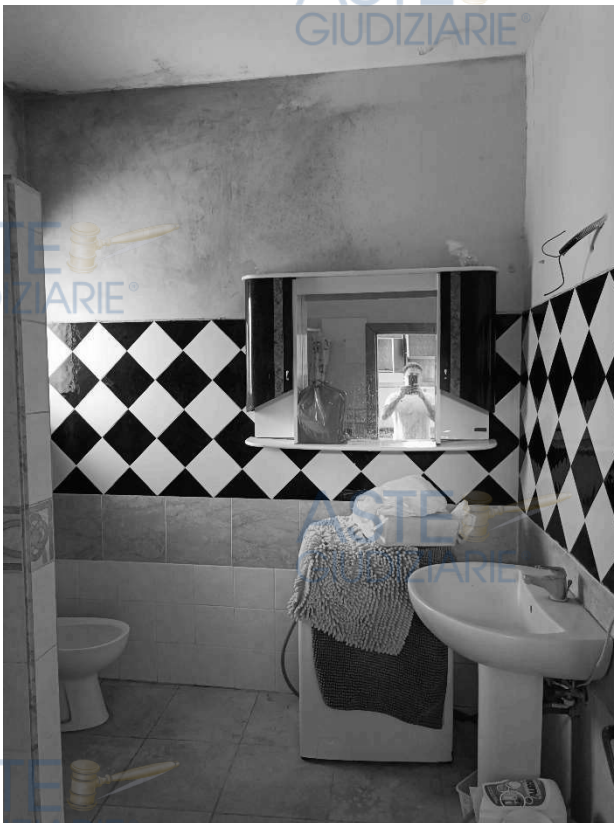
- Pavimento in mattonelle in ceramica bianca cm 30 x 30
- Bagno padronale completo di sanitari con rivestimento in mattonelle bianco/nero/beige in pessime condizioni
- Pareti pitturate con lavabile
- Porta ingresso blindata
- Porte interne in legno in pessime condizioni
- Acqua idrosanitaria calda con scaldino a gas con bombole
- Presenza di infiltrazioni a soffitto in alcuni punti
- Presenza di condizionatori con motocondensanti esterne

Foto 5. Foto 6: Bagno

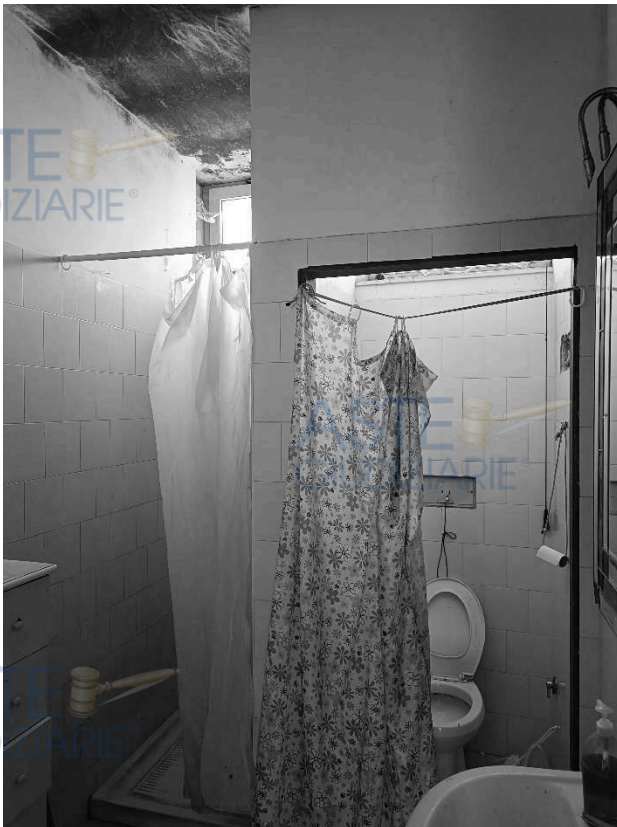
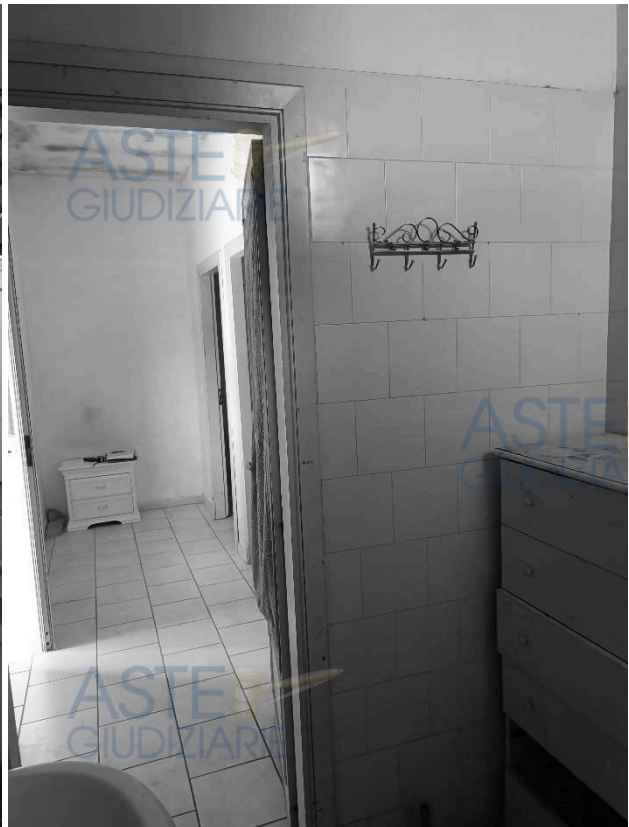
- Pavimento in mattonelle in ceramica bianca cm 30 x 30
- Bagno padronale completo di sanitari con rivestimento in mattonelle bianco in pessime condizioni
- Pareti pitturate con lavabile
- Porta ingresso blindata
- Porte interne in legno in pessime condizioni
- Acqua idrosanitaria calda con boiler
- Presenza di infiltrazioni e condensa a soffitto in molti punti

Foto 9. Foto 10: Bagno
