TRIBUNALE DI NAPOLI NORD

N°370/24 R.G.E.

APPARTAMENTO AL PRIMO PIANO SCALA A, INTERNO N.8

CONDOMINIO PARCO ARCOBALENO 3 – EDIFICIO A/13 –

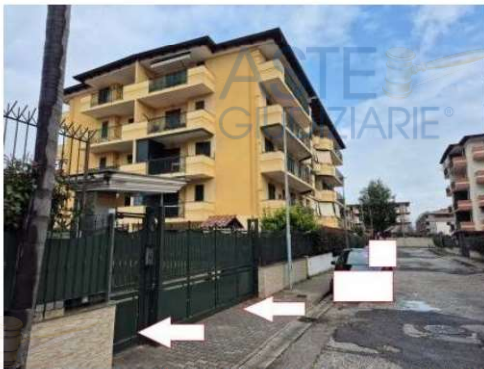
Figura 3 facciata sud/est del fabbricato con accesso pedonale e carrabile al cortile comune del Condominio Parco Arcobaleno 3 – Edificio A/13 in Orta di Atella

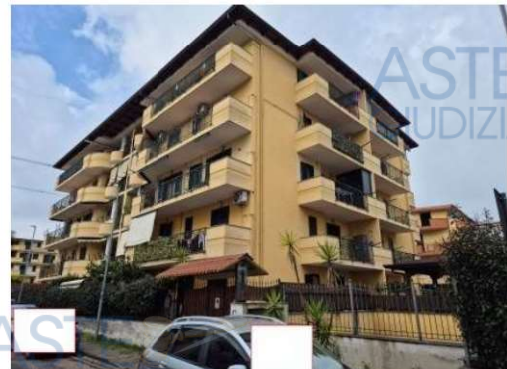
Figura 4 facciata nord/est del fabbricato del Condominio Parco Arcobaleno 3 – Edificio A/13 in Orta di Atella

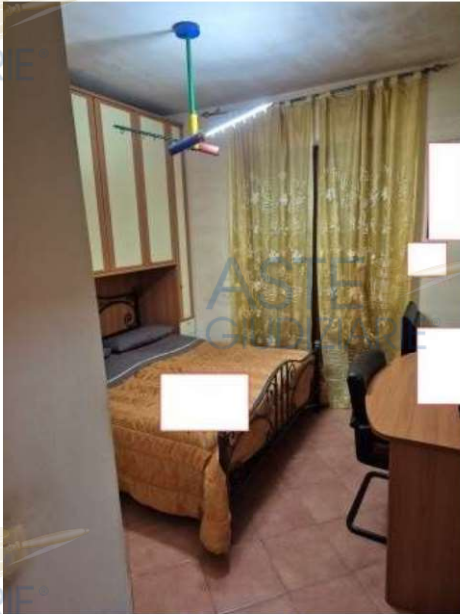
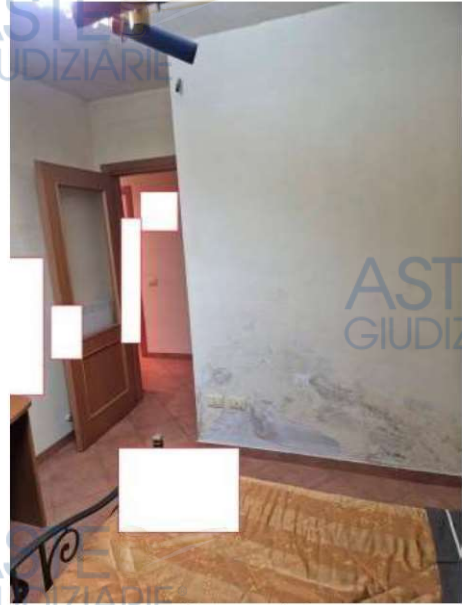
Figura 16 camera da letto 2

Figura 17 camera da letto 2

Gli immobili si trovano in discrete condizioni di manutenzione con la necessità di eseguire degli eventuali interventi di manutenzione ordinaria, oltre alla riparazione dell'infiltrazione nella camera da letto 2 proveniente dal bagno 2 ed alla tinteggiatura delle pareti.

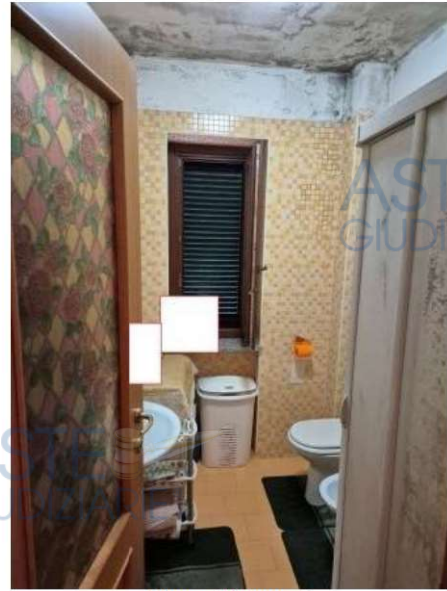
Figura 19 bagno 2
