## TRIBUNALE DI NOLA

Perizia dell'Esperto ex art. 568 c.p.c. Arch. Criscuolo Rosalba, nell'Esecuzione Immobiliare 158/2022 del R.G.E.

- **Bene N° 1** – Appartamento ubicato in Acerra (NA) – Via Pasquale Grazioso n. 17 (non n. 23 come indicato in visura) piano: 2.  
(Coord. Geografiche: 40.946448355, 14.37371379)

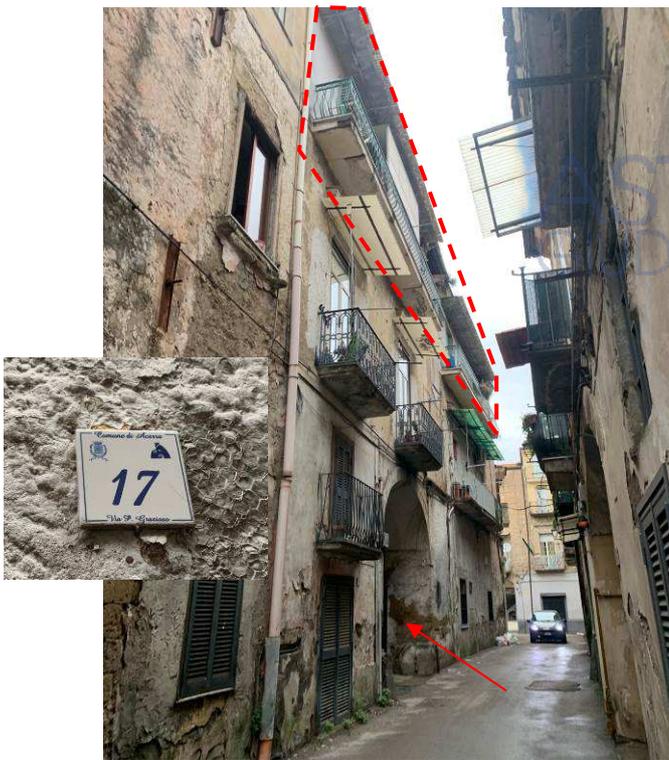
*Prospetto principale dalla Via Pasquale Grazioso*

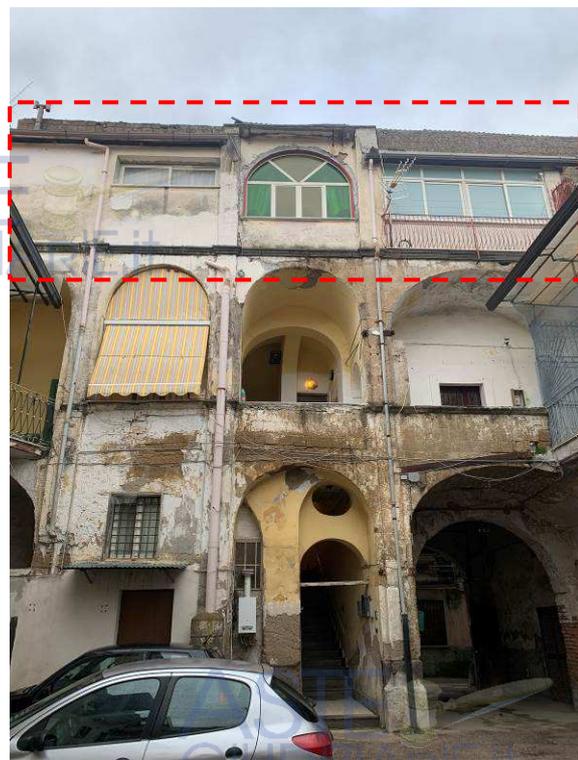
*Prospetto secondario dal cortile interno*

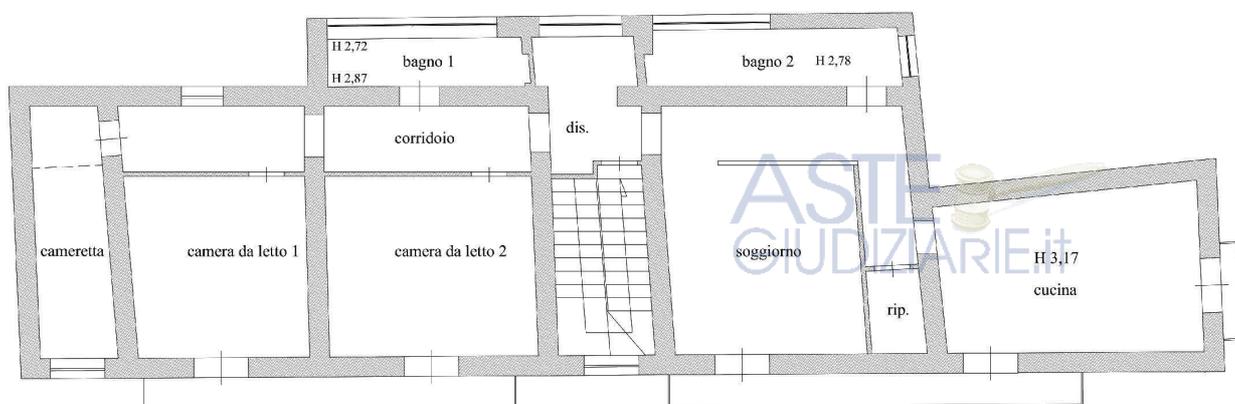
PIANTA PIANO SECONDO  
ASTE GIUDIZIARIE.it

Superficie complessiva abitazione, arrotondata per eccesso pari a circa: mq. 172 (Comprensiva del 100% sup. utile netta + 100% sup. pareti perimetrali esterne ed interne + 50% sup. pareti divisorie comuni ad altre unità e/o corpo scala. Nel caso di murature portanti di confine o perimetrali vengono computate fino ad un massimo di 50 cm quelle perimetrali e fino 25 cm i muri in comunione)

Rilievo dello stato dei luoghi

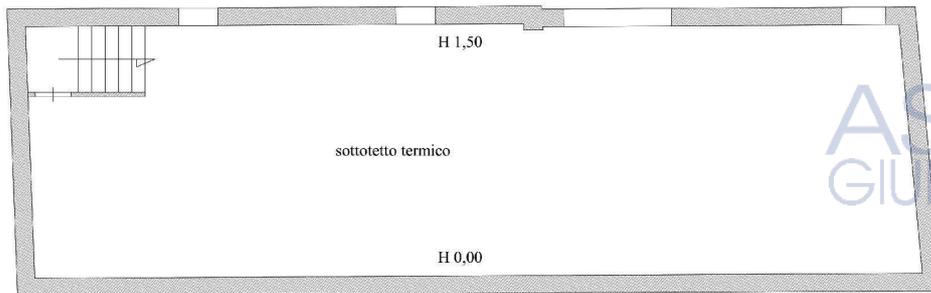
PIANTA PIANO TERZO

*Rilievo dello stato dei luoghi*

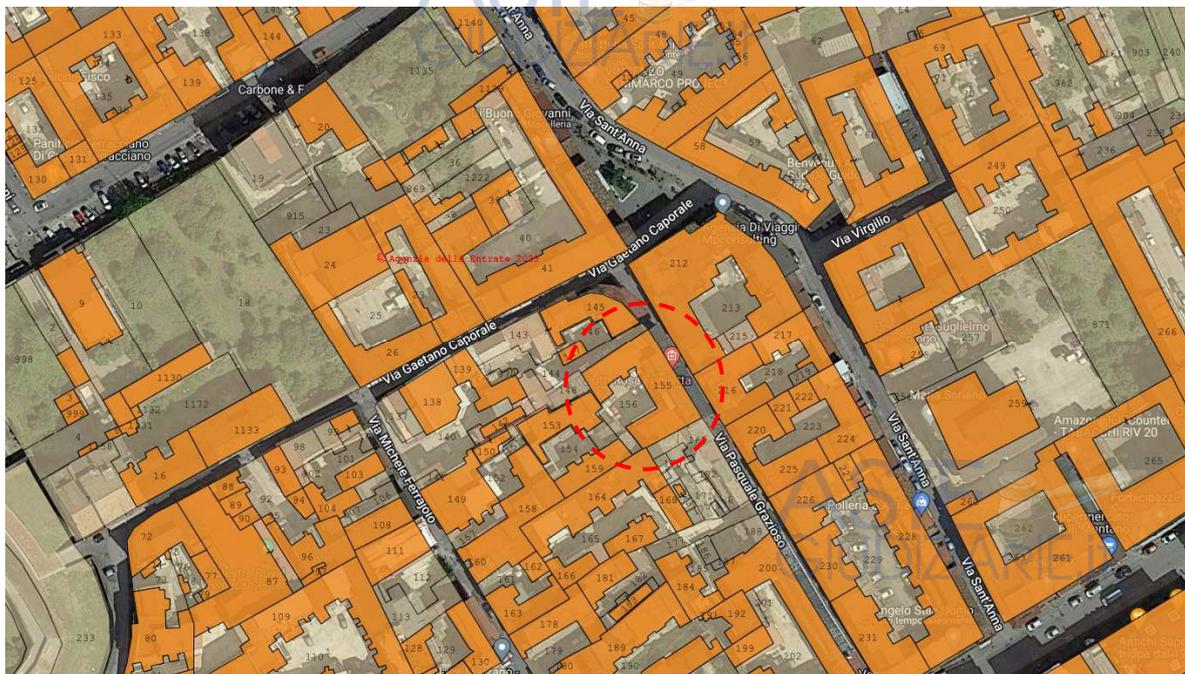
Sovrapposizione vista satellitare con estratto di mappa

Dalla suddetta sovrapposizione si rileva l'individuazione univoca dell'immobile oggetto di pignoramento.

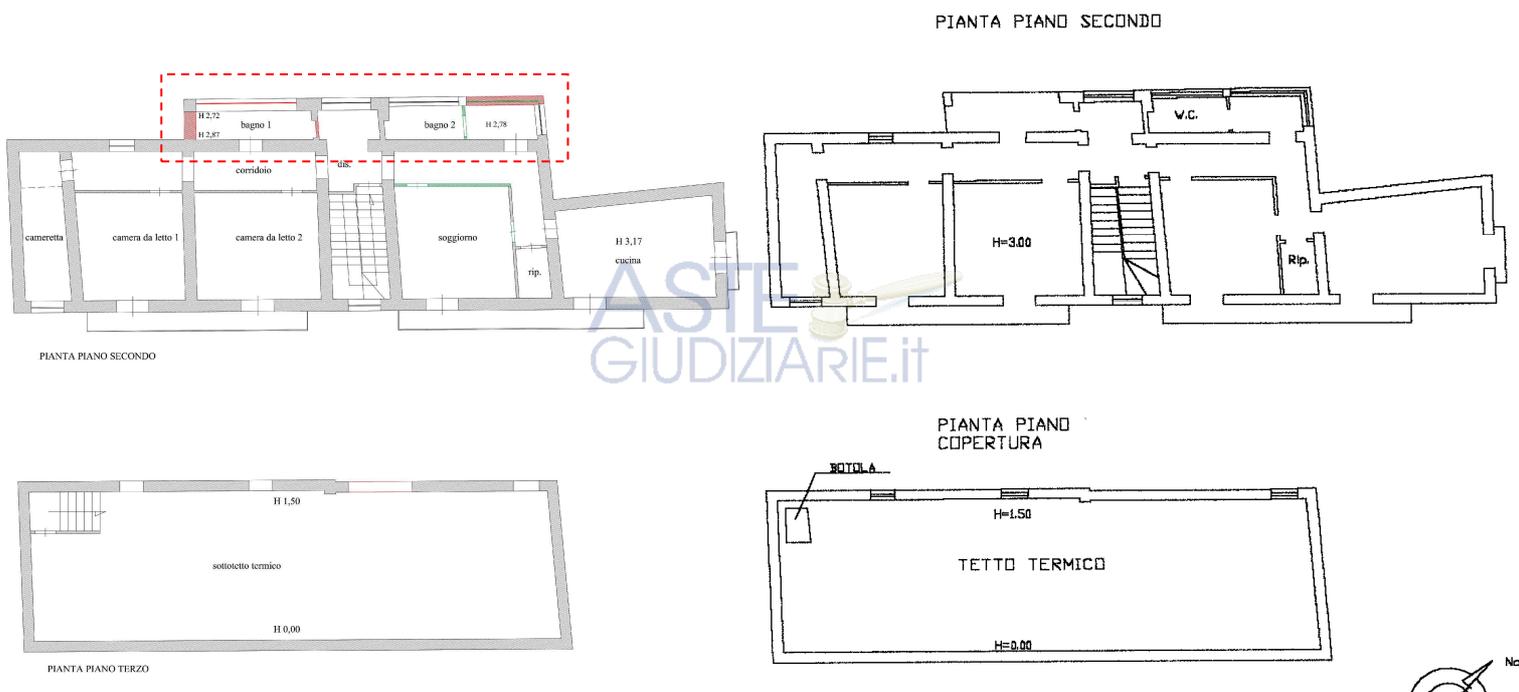
Planimetria di comparazione

- diversa distribuzione degli spazi interni;
- ampliamento con chiusura di due balconi ad uso bagno;
- apertura di un vano nel locale sottotetto;

Quanto esposto è meglio evidenziato nel rilievo metrico e nella planimetria di comparazione dove in rosso è riportato lo stato dei luoghi e in verde quello rappresentato nella planimetria catastale.

Lo stato dei luoghi risulta difforme dalla planimetria catastale di primo impianto. A parere dell'esperto stimatore, non è possibile sanare le difformità rilevate pertanto non è possibile da parte dell'aggiudicatario presentare un Accertamento di Conformità ai sensi dell'art. 36 e 37 del D.P.R. 380/2001 né presentare istanza di condono prevista dall'articolo 40, comma sesto, della legge del 28 febbraio 1985, n. 47 ovvero dall'art. 46. Pertanto sarà necessario ripristinare lo stato dei luoghi con demolizione degli ampliamenti realizzati in assenza di titolo

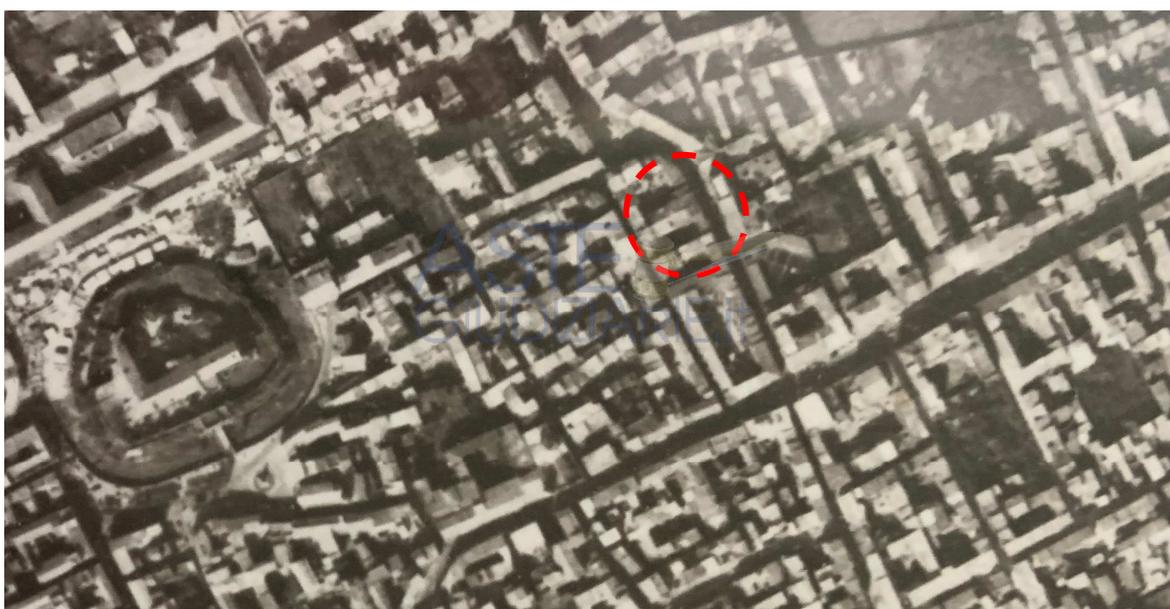
Inoltre dalla Cartografia reperita presso l'U.T.C. del comune di Acerra aerofotogrammetria Alisud di Portici anno 1976 (antecedente all'approvazione del PRG del 28/10/1980) si rileva il corpo di fabbrica con relativa copertura del sottotetto.

*Aerofotogrammetria Alisud di Portici anno 1976*
