## TRIBUNALE DI NOLA

Perizia dell'Esperto ex art. 568 c.p.c. Arch. Criscuolo Rosalba, nell'Esecuzione Immobiliare 158/2022 del R.G.E.

- **Bene N° 1** – Appartamento ubicato in Acerra (NA) – Via Pasquale Grazioso n. 17 (non n. 23 come indicato in visura) piano: 2.  
(Coord. Geografiche: 40.946448355, 14.37371379)

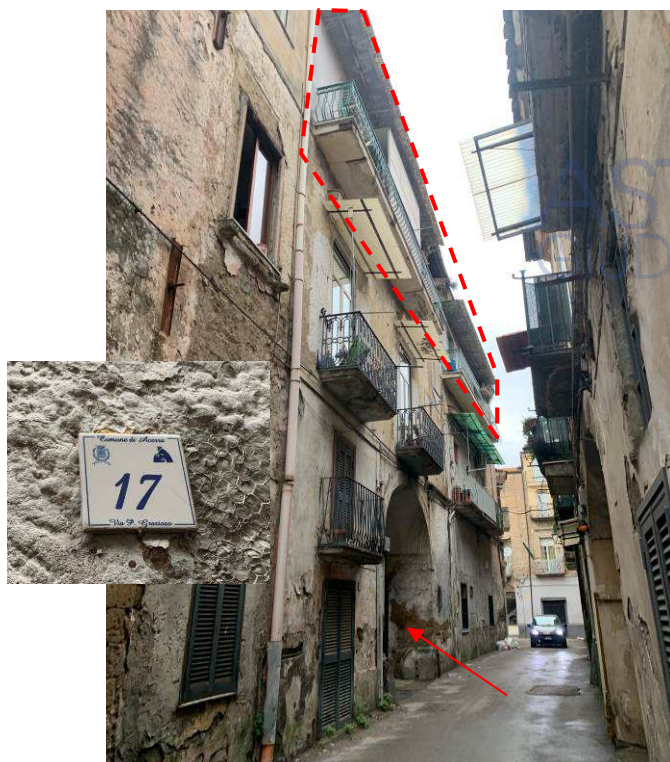
*Prospetto principale dalla Via Pasquale Grazioso*

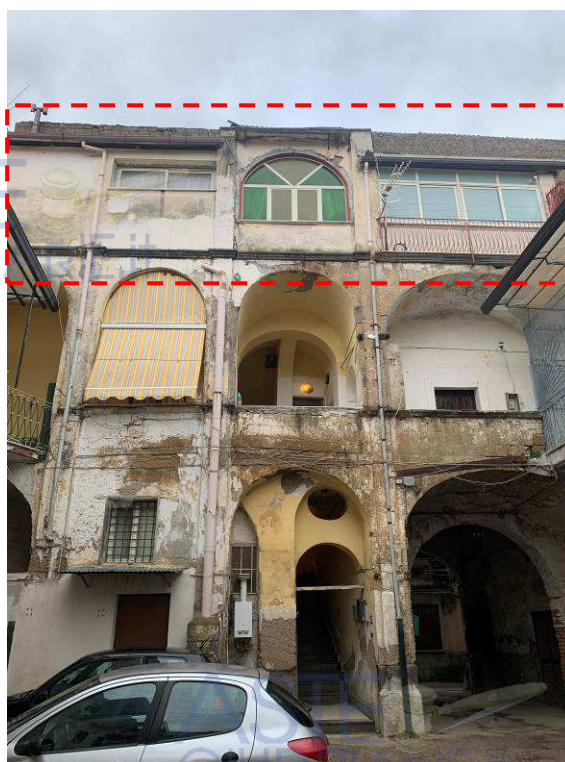
*Prospetto secondario dal cortile interno*

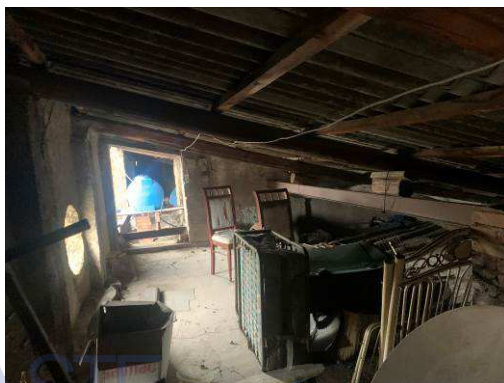
*Sottotetto*

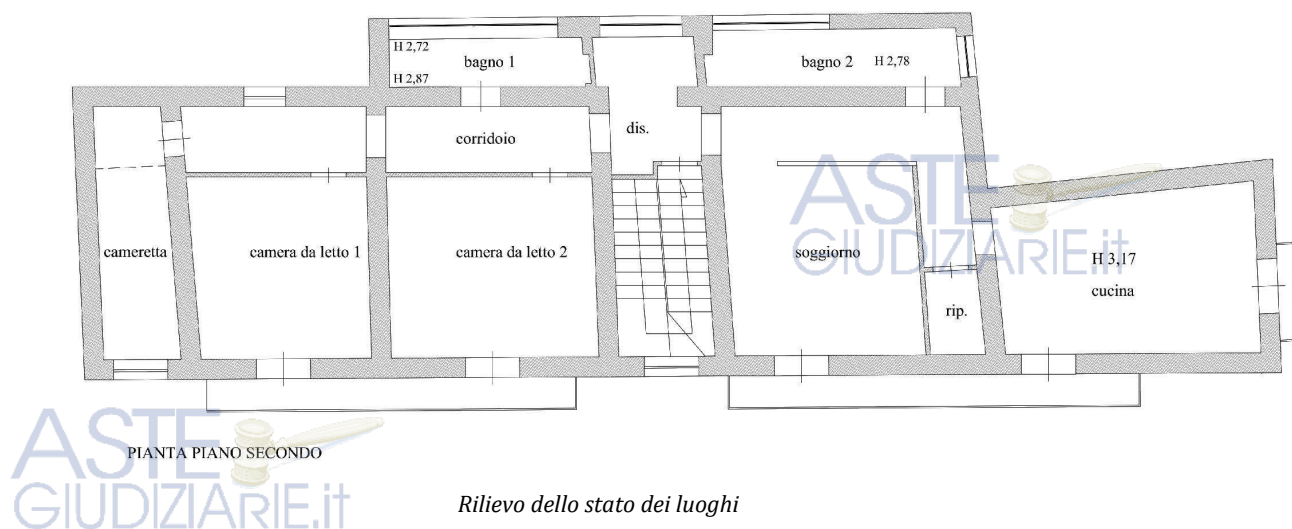
*Rilievo dello stato dei luoghi*

- Superficie utile netta calpestabile interna: mq. 132, superficie lorda mq 168, altezza 3,17, Abitazione al coeff. del 100%;
- Superficie utile netta pertinenze esclusive di ornamento: Balconi: mq. 12,00 Superficie ragguagliata: mq. 3,60; Sottotetto: mq 134, superficie ragguagliata con coeff. pari a 25% in quanto pertinenza diretta.

Superficie complessiva abitazione, arrotondata per eccesso pari a circa: mq. 172 (Comprensiva del 100% sup. utile netta + 100% sup. pareti perimetrali esterne ed interne + 50% sup. pareti divisorie comuni ad altre unità e/o corpo scala. Nel caso di murature portanti di confine o perimetrali vengono computate fino ad un massimo di 50 cm quelle perimetrali e fino 25 cm i muri in comunione)

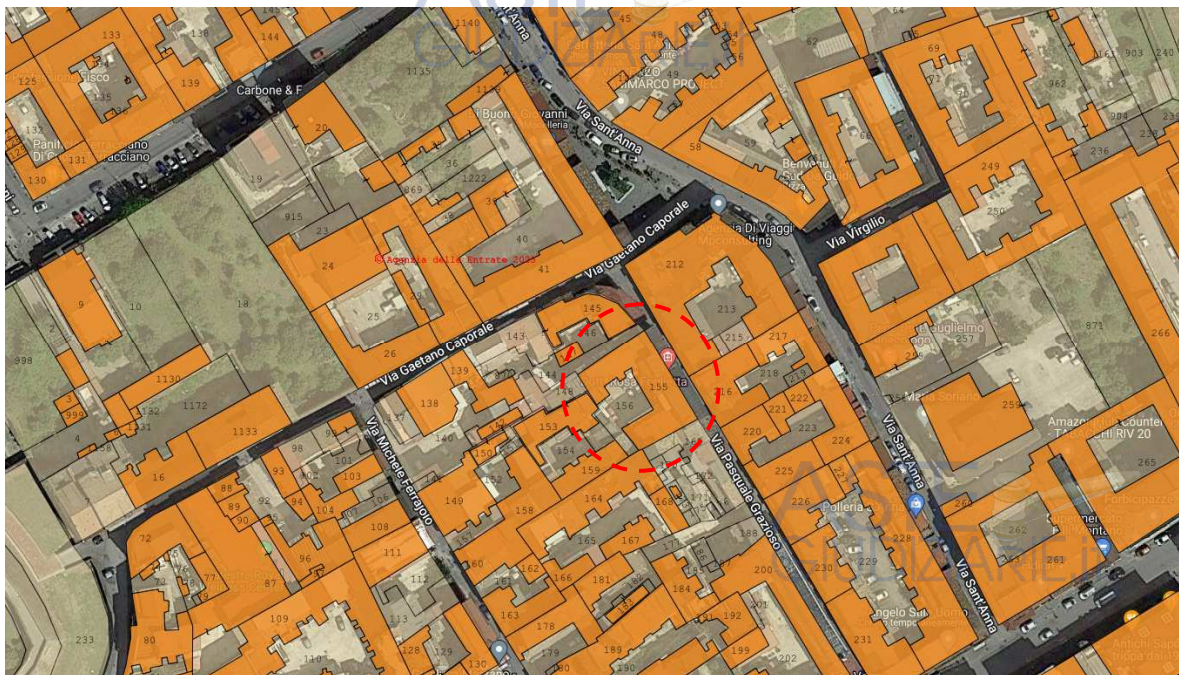
*Sovrapposizione vista satellitare con estratto di mappa*

Dalla suddetta sovrapposizione si rileva l'individuazione univoca dell'immobile oggetto di pignoramento.

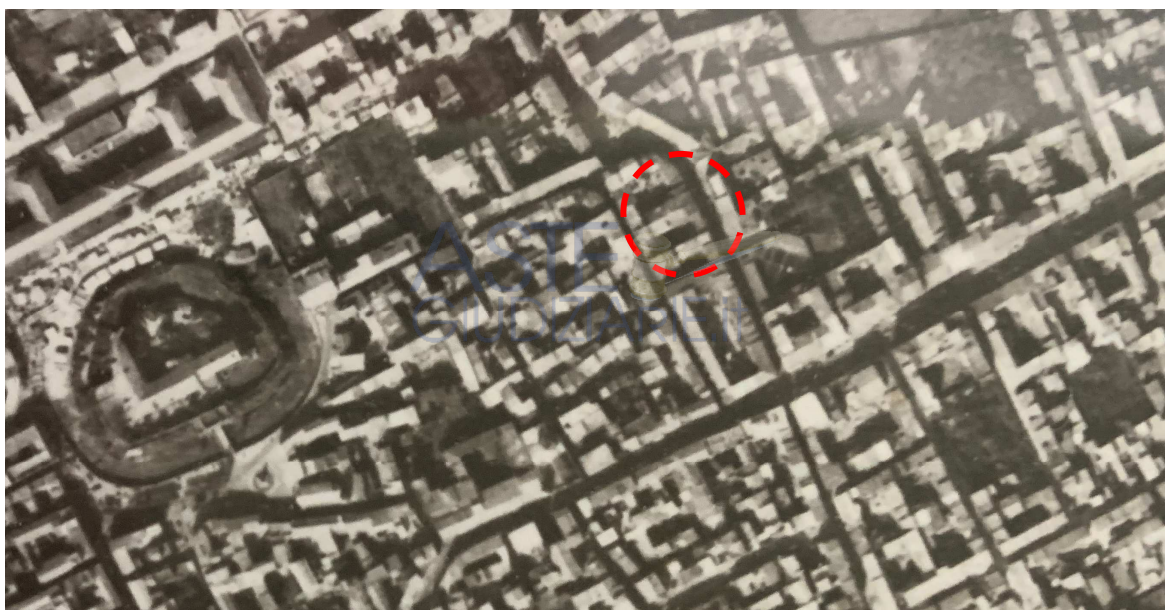
Inoltre dalla Cartografia reperita presso l'U.T.C. del comune di Acerra aerofotogrammetria Alisud di Portici anno 1976 (antecedente all'approvazione del PRG del 28/10/1980) si rileva il corpo di fabbrica con relativa copertura del sottotetto.

*Aerofotogrammetria Alisud di Portici anno 1976*
