## TRIBUNALE DI NOLA

Perizia dell'Esperto ex art. 568 c.p.c. dott. ing. Davide PORTOLANO,  
nell'Esecuzione Immobiliare n. 34/2024 R.G.E.

**Bene N° 1** – *Piena proprietà dell'unità immobiliare in Saviano (NA), alla via Albergo Lungo n. 10, piano T, riportato nel N.C.E.U. di detto Comune al foglio 2, particella 1097, sub. 2 (già particella 1097, sub. 1), nat. A/7, vani 6,5, R.C. Euro 688,18.*

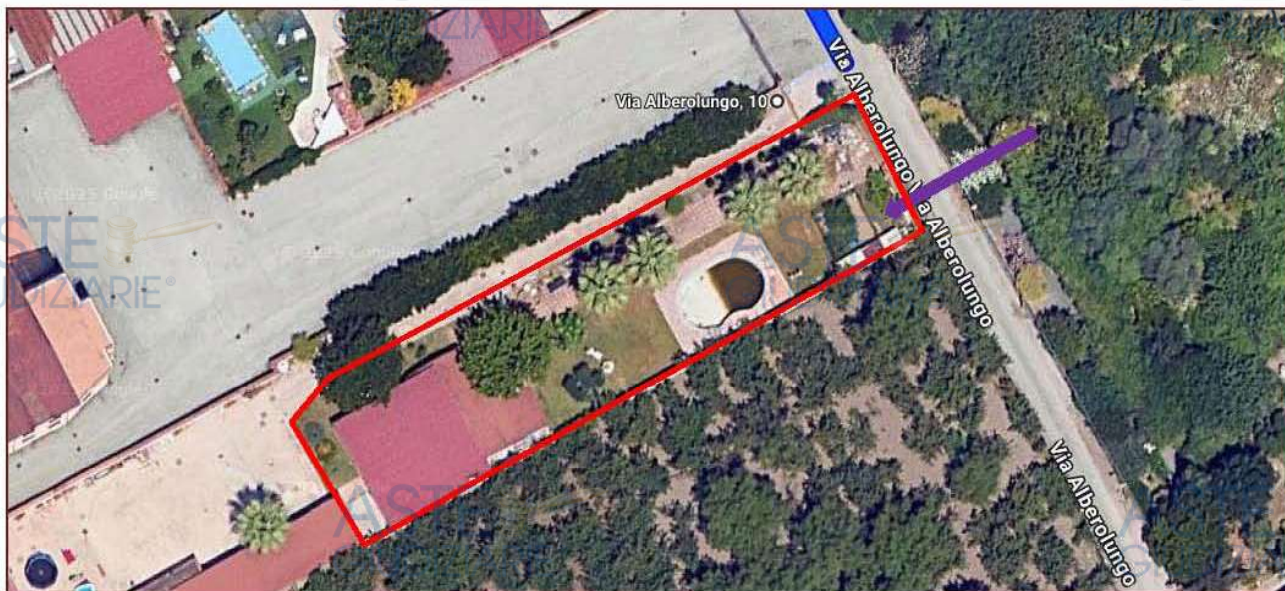
FIGURA 3. VISTA DALL'ALTO DEL PERIMETRO PIGNORATO (IN VIOLA IL CANCELLO DI INGRESSO).

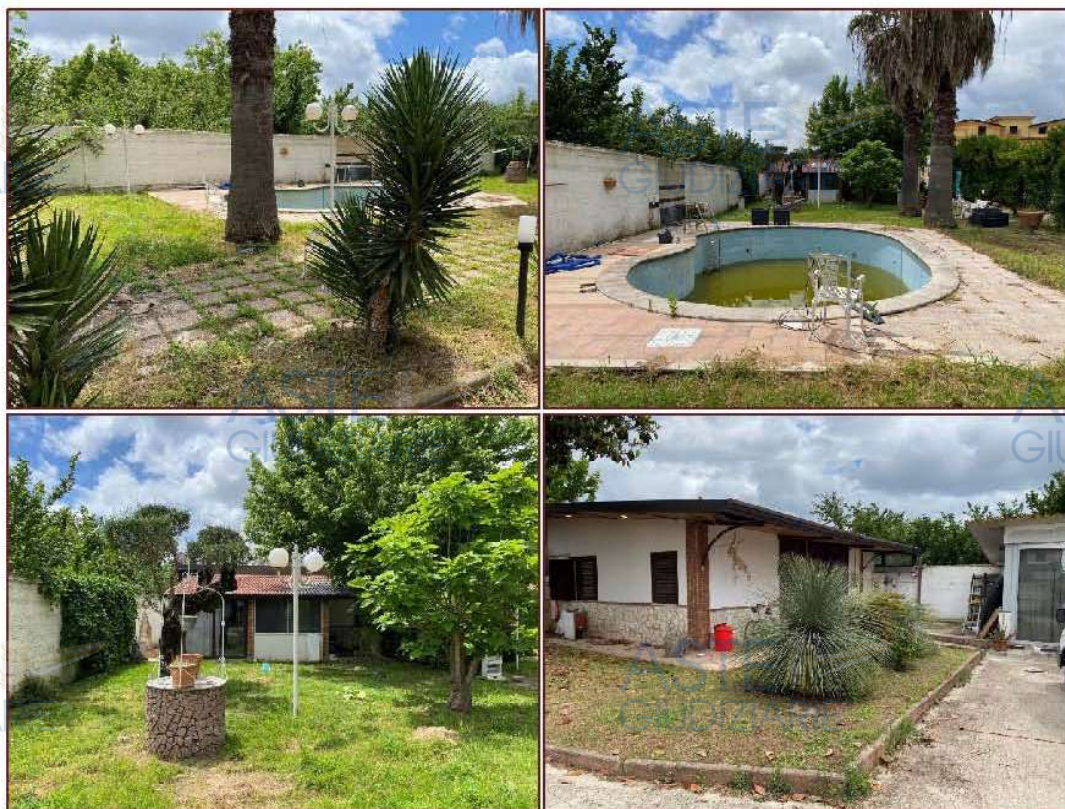
FIGURA 4. GIARDINO PERTINENZIALE ESCLUSIVO (LE AIUOLE LUNGO I LATI NORD E OVEST SEGNA NO IL CONFINE DELLA PARTICELLA 1097 RISPETTIVAMENTE DALLE PARTICELLE 546 E 1173).

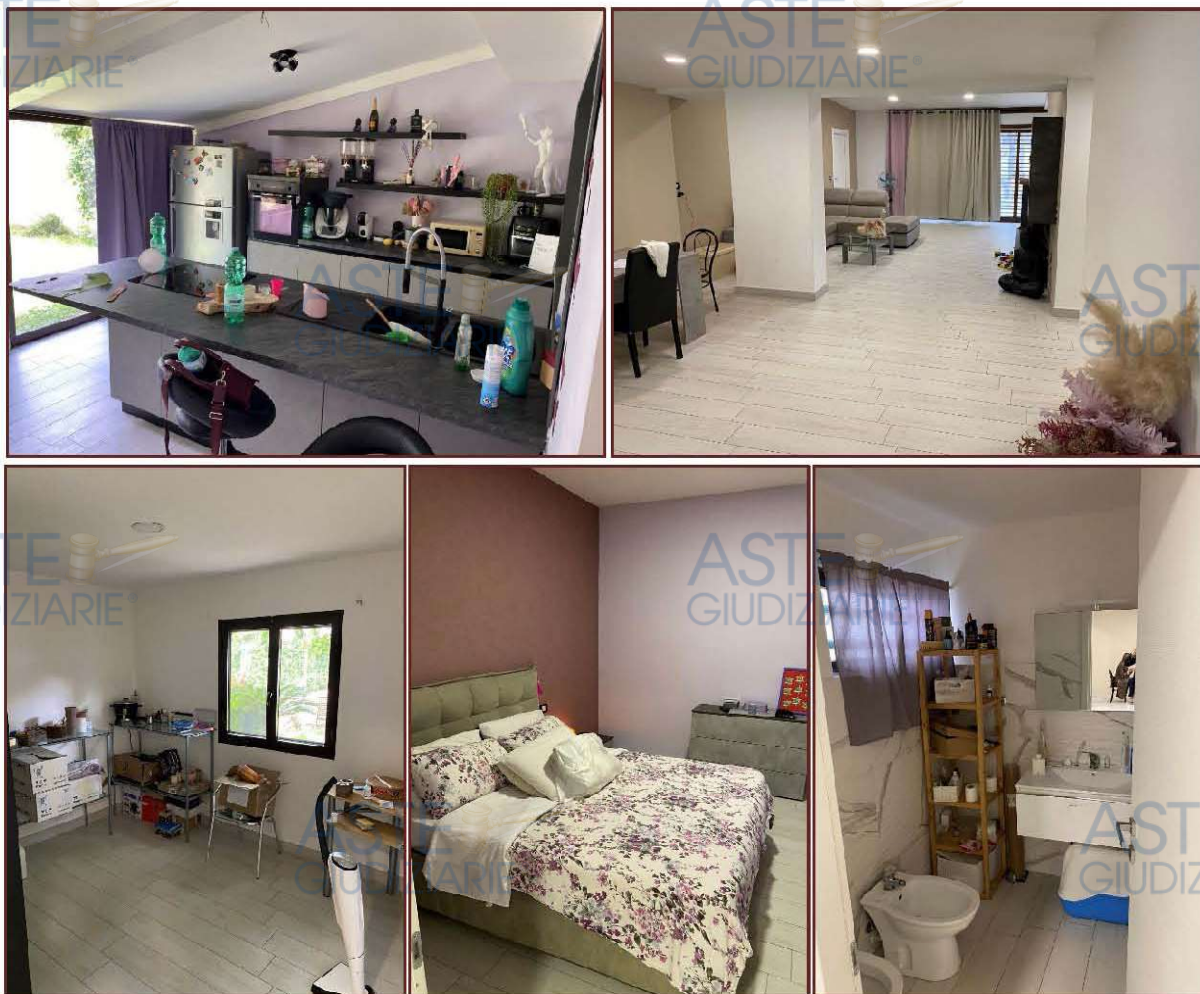
Il villino, con esposizione prevalente a nord, presenta mediocri condizioni di illuminazione e ventilazione naturale, trattandosi di immobile ubicato al piano terra soggetto a sensibili fenomeni di umidità da risalita.

L'immobile, in complessivo **discreto** stato manutentivo, presenta finiture civili ordinarie e, in particolare: la pavimentazione è in piastrelle di gres porcellanato di vari formati (perlopiù effetto parquet di colore chiaro); le pareti interne sono intonacate e tinteggiate, rivestite in piastrelle nei bagni; i soffitti prestano pannellature in cartongesso; le porte interne sono in legno tamburato; la porta di ingresso è di tipo blindato; gli infissi interni sono in PVC; solo alcune finestre sono dotate di persiane in ferro; la porta-finestra sul retro presenta quale infisso esterno una saracinesca avvolgibile.

FIGURA 5. RILIEVI FOTOGRAFICI (ESTRATTO ALLEGATO C-1).

In merito alla conformità normativa degli impianti va rilevato non è risultato possibile reperire alcuna certificazione riguardante gli impianti (elettrico, idrico, termico). Non potendo effettuare prove specifiche, saggi e verifiche strumentali degli stessi, si è unicamente proceduto ad un'indagine di tipo visivo, chiaramente non sufficiente a fornire un concreto riscontro della effettiva conformità impiantistica dell'unità immobiliare. È evidente che, ai fini del conseguimento della conformità (ai sensi di quanto disposto dal D.M. 37/08), si renderà necessario uno specifico intervento di revisione, il cui costo è forfettariamente stimabile in circa 5.000,00 € (comprensivo anche dei costi per lo spostamento del serbatoio GPL entro i confini della particella 1097 e per la regolarizzazione dei recapiti fognari).
