n. 1: identificare i diritti reali ed i beni oggetto del pignoramento.

**n. 2: elencare ed individuare i beni componenti ciascun lotto e procedere alla descrizione materiale di ciascun lotto.**

Questo lotto è costituito da un'area dislocata a nord del centro urbano di Samugheo, in una zona detta "Murru Cogone", di forma irregolare e su cui insistono una serie di fabbricati a destinazione produttiva agricola e residenziale.

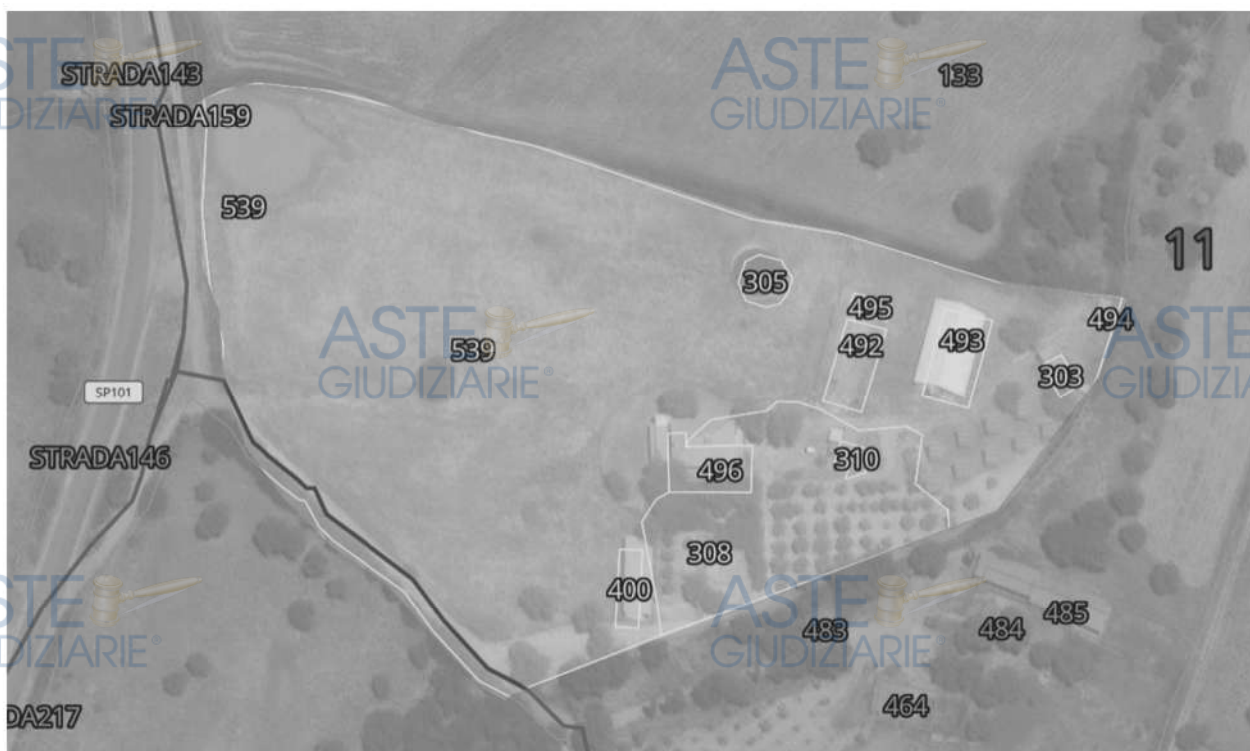
raffronto ortofoto satellitare con individuazione catastale (urbismap)

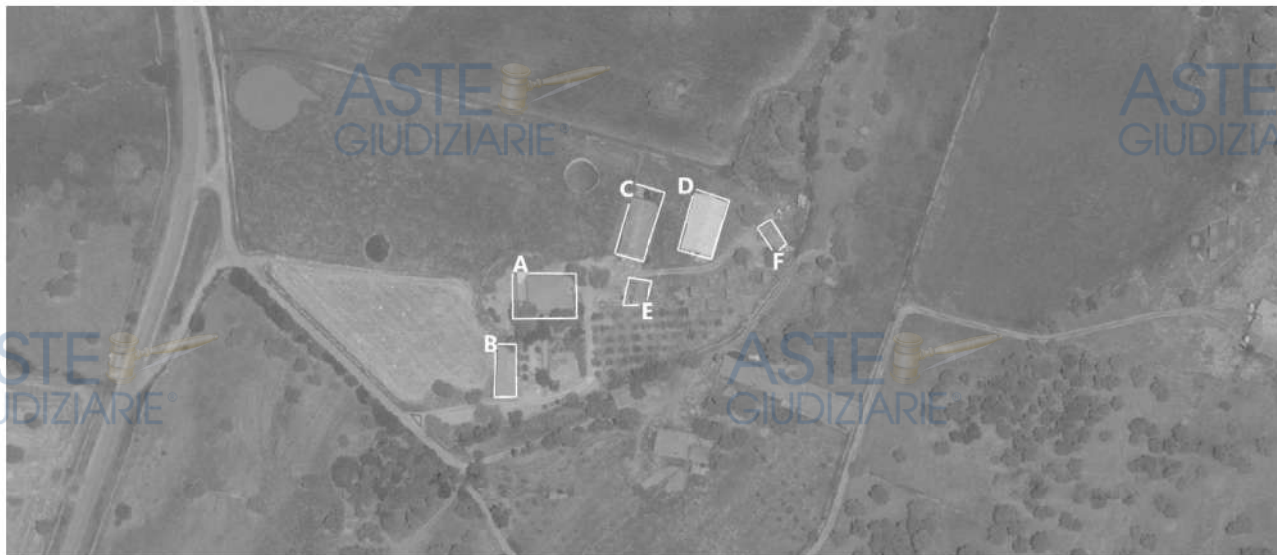
Il lotto è accessibile su due punti, entrambi disposti lungo la stradina sterrata, quello maggiormente utilizzato è indicato con la freccia rossa nell'immagine sopra; l'area ha una superficie di circa 28.050 mq. L'impianto ricade nella zona E2 sviluppo intensivo di attività agricola del P.U.C. di Samugheo.

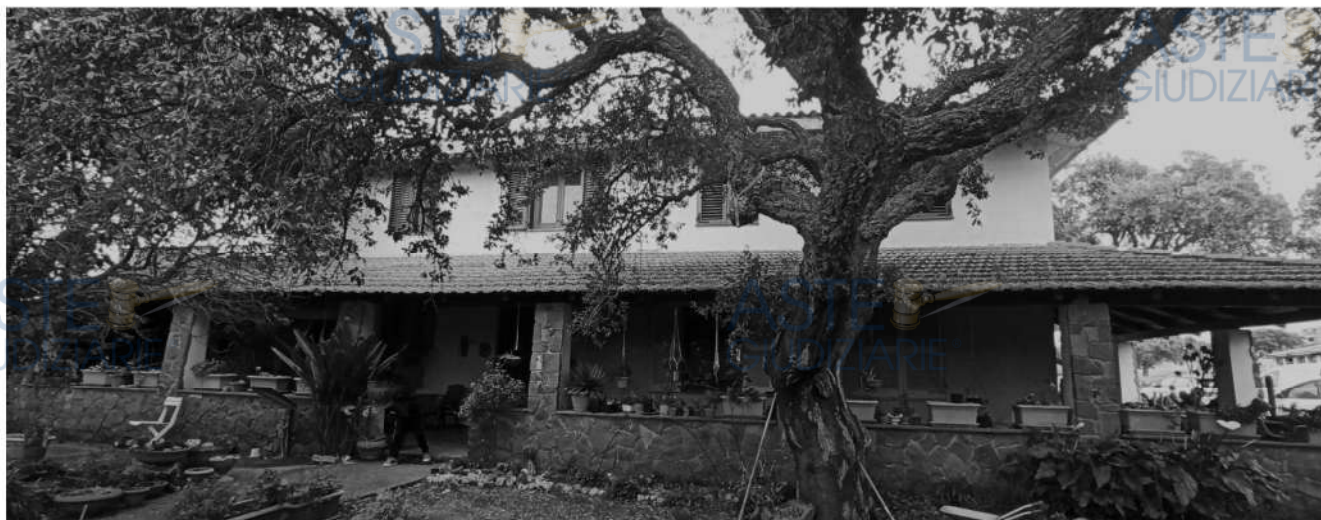
### **CORPO A**

Si tratta di un edificio a destinazione residenziale in ottimo stato di conservazione articolato in due livelli fuori terra; l'edificio è in muratura portante con spessore perimetrale medio di 35cm, la forma è sommariamente

rettangolare con una sporgenza sul retro del piano terra e due lati dotati di ampi portici; al piano primo ci sono due ampie terrazze e la copertura è a padiglione; la superficie lorda al piano terra è di 240 mq oltre i portici, mentre al piano primo 166 mq oltre le verande.

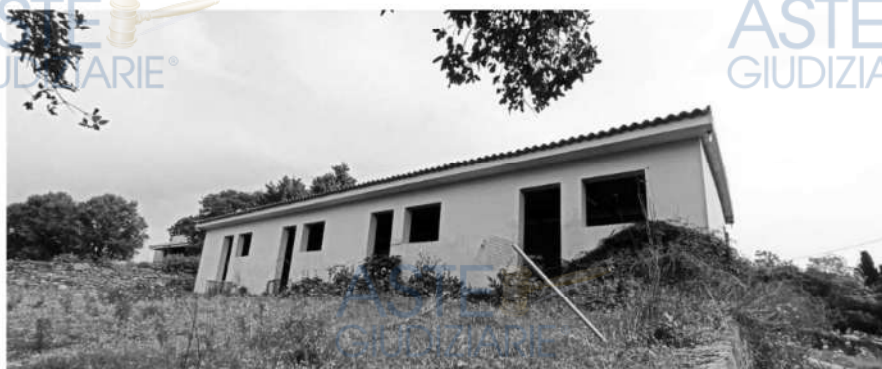
### CORPO B

Il "Corpo B" ha una superficie lorda di circa mq. 136, di forma rettangolare con lato lungo di m. 20,75 e una profondità interna di m. 6,55, dislocato tra l'accesso al podere e la residenza ha destinazione di scuderia ed è organizzato con tre macro ambienti e un corridoio.

L'altezza libera interna è di 3,00 m, è un fabbricato in muratura non finito, privo di infissi e con copertura a doppia falda in elementi di cls prefabbricati e sovrapposta lastra ondulata.

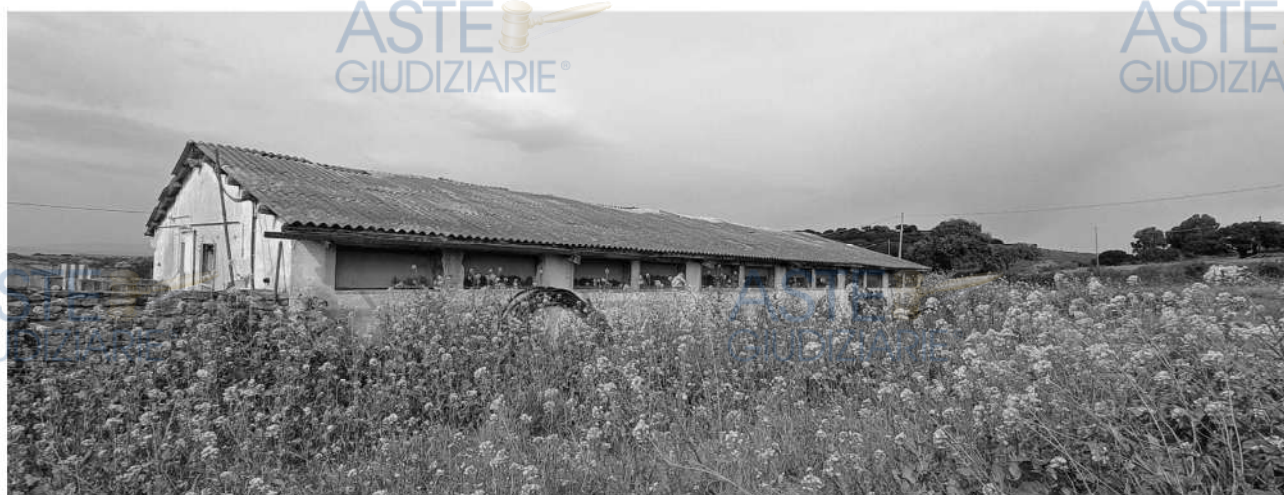
### CORPO C

Il Corpo C è invece un capannone in avanzatissimo stato di degrado. Con funzione di stalla si presenta con una superficie lorda di 268 mq, è un fabbricato in muratura di blocchi cls sp. 20cm e copertura in lastre di amianto a doppia falda su capriate metalliche, gli infissi hanno telaio metallico.

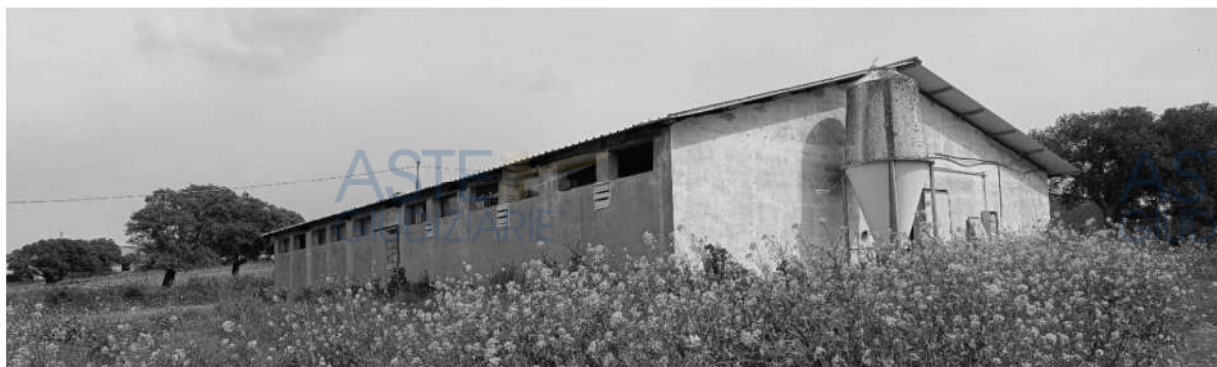
**CORPO D**

Il corpo D è anch'esso un capannone, adibito a stalle ma meglio mantenuto: di superficie lorda pari a 330 mq circa, ha forma rettangolare con lati 24,75 m e 13,55 m con Hmax 4,85 m e min 3,00 m. Il fabbricato è in muratura di blocchi cls sp. 30cm con copertura in lamiera grecata a doppia falda su capriate metalliche e con infissi a telaio metallico.

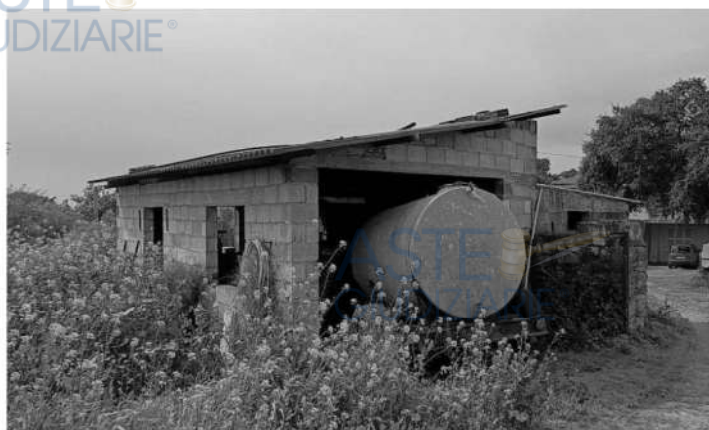
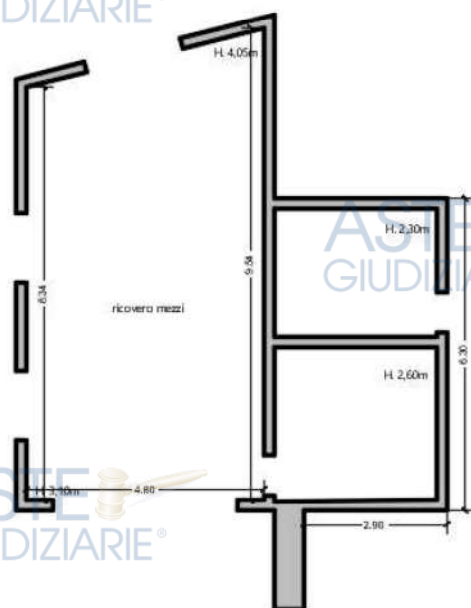
## CORPO E

Il corpo E è un fabbricato non finito e adibito a ricovero mezzi. Di forma irregolare perché verosimilmente realizzato per addizioni ha una superficie lorda di mq. 70 circa; costruito in muratura di blocchi cls sp. 20cm con copertura in lastre amianto e/o lamiera grecata e privo di infissi.

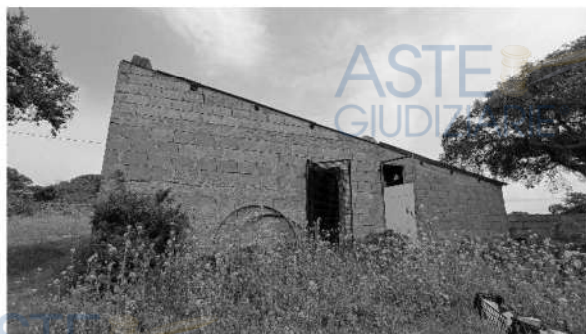
## CORPO F

Ultima edificazione di questo lotto è il corpo F, adibito in parte e un tempo a riserva idrica perché impermeabilizzata all'interno e in parte a porcilaia; ha una superficie lorda di 64 mq circa ed è realizzato con muratura in blocchi cls sp. 20cm, copertura in lastre amianto, falda singola su orditura lignea.

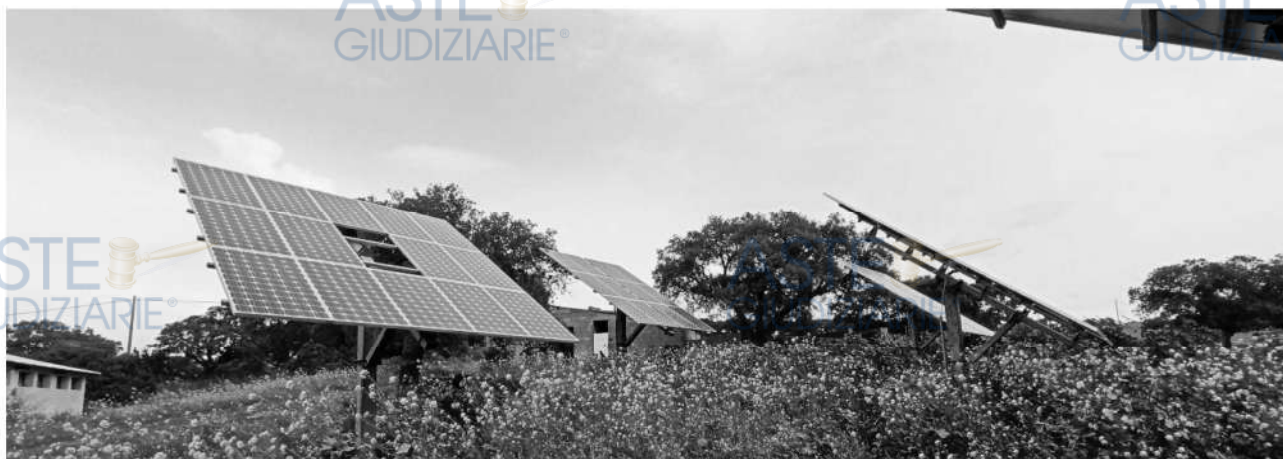
Nel podere si riscontra infine la presenza di un impianto fotovoltaico a terra, della potenza di 18,24kW.

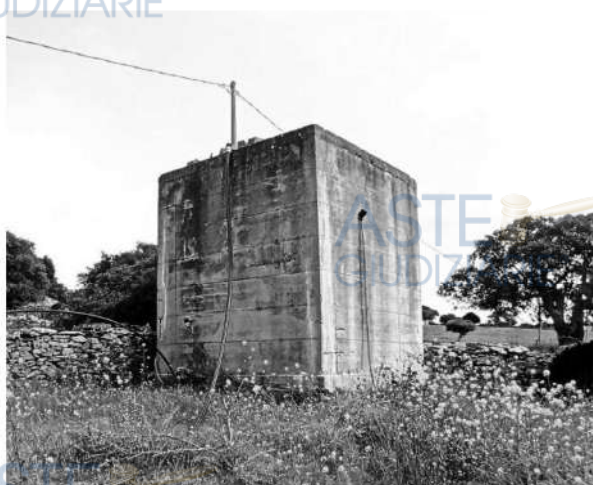
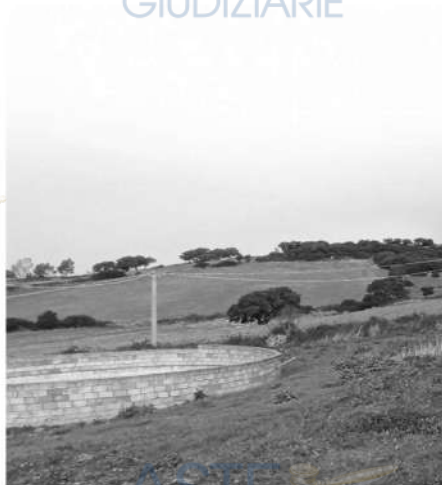
Oltre a un vascone di accumulo d'acqua, un tempo accatastato al mappale 305 oggi soppresso e una cabina, anch'essa ricondotta all'oggi soppresso mappale 494.

5. Vanno accatastate il 305 (riserva idrica), il 492 (cabina) oggi soppressi;
6. È assente anche la planimetria catastale del ricovero mezzi (fabbricato su descritto con "E").

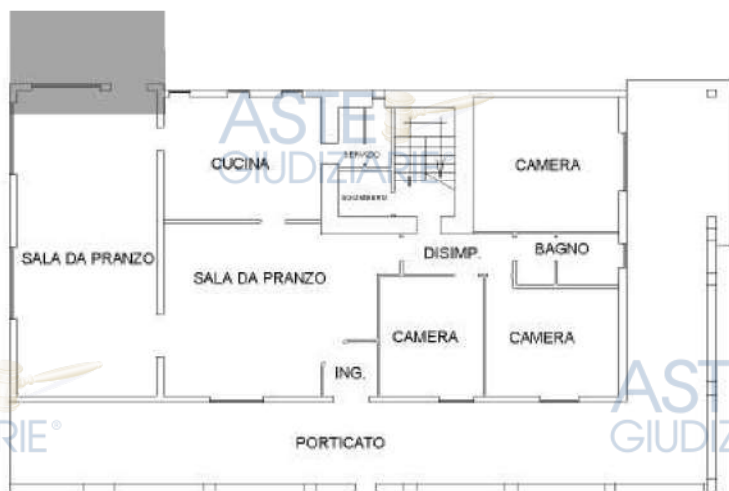
1. manca l'accatastamento del volume adibito a blocco servizi e adiacente alla sala pranzo relativo al piano terra del mappale 496 – vedasi immagine della planimetria catastale sottostante da raffrontarsi alla restituzione dello stato di fatto;
