TRIBUNALE CIVILE DI ORISTANO

PROCEDURA n. 47/2023 R. Es.

Relazione peritale

C.T.U. ing. Antonello Pacitto

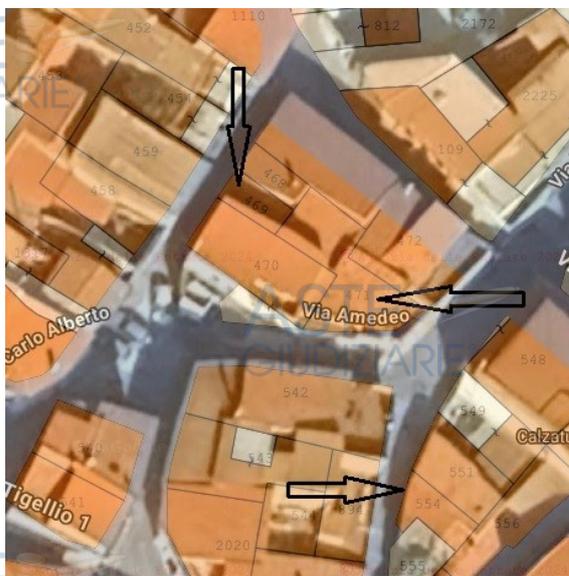
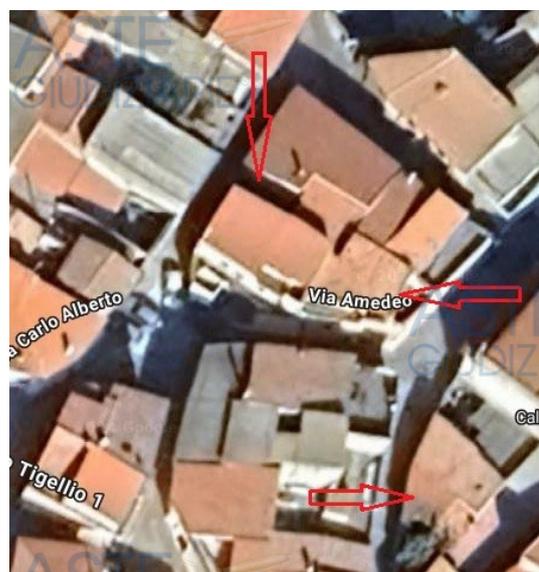
Sovrapposizione immagine satellitare e mappa catastale – (fonte Google maps – mappecatasto.it)

- la sovrapposizione della foto satellitare con la mappa catastale, dalla quale si deduce la corrispondenza delle particelle catastali con i beni pignorati;
- l'immagine satellitare con l'indicazione dei beni pignorati.

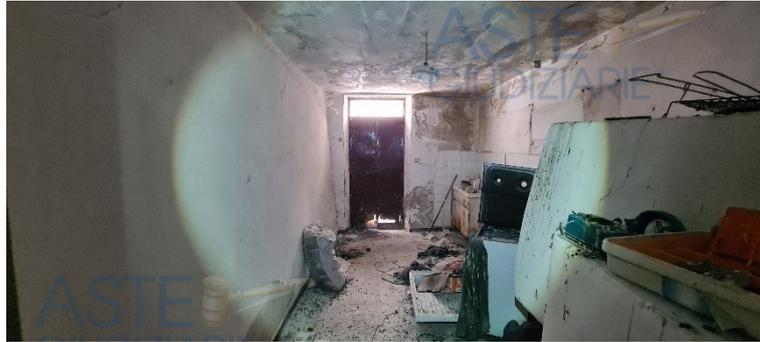
Cantina

Al piano terra, il locale cantina presenta criticità significative: sia il soffitto che le pareti mostrano un forte degrado causato da infiltrazioni di acqua piovana provenienti dal terrazzo sovrastante.

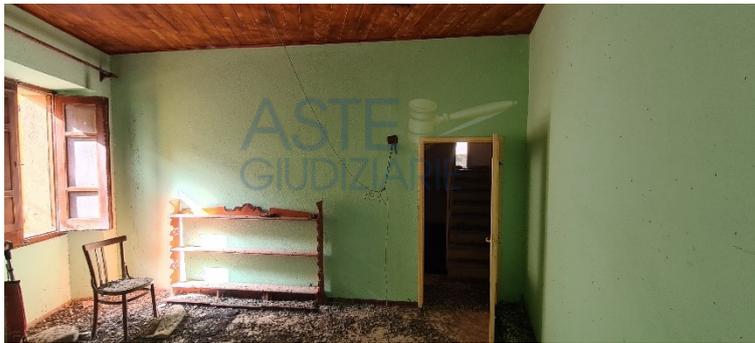
Camera a destra del vano scala

Anche al piano primo, due delle tre camere sono interessate da infiltrazioni di acqua piovana.

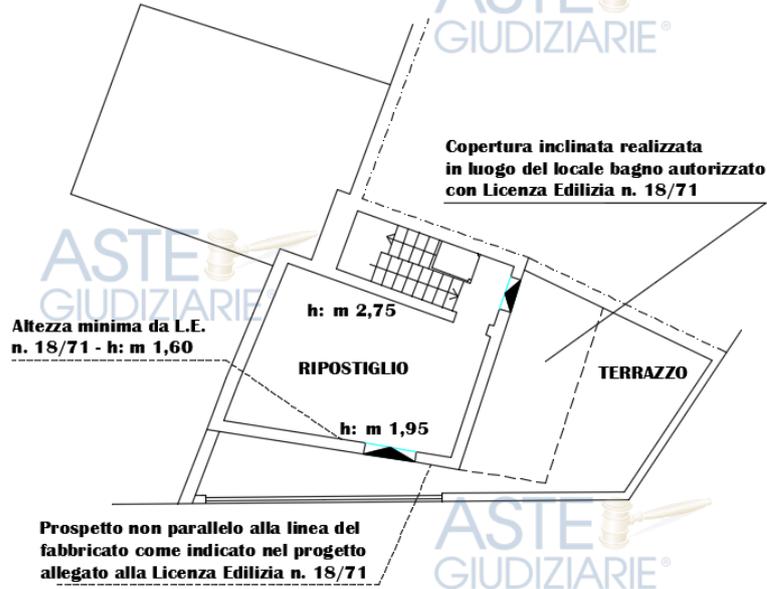
PIANTA PIANO SECONDO - SOTTOTETTO

L'ispezione del locale sottotetto ha evidenziato lesioni passanti lungo la muratura in corrispondenza del cordolo del solaio di copertura. In quest'area si riscontrano vaste zone di distacco di calcinacci, conseguenza dell'ossidazione dei ferri di armatura. Una condizione analoga è stata osservata nella copertura del terrazzo adiacente.

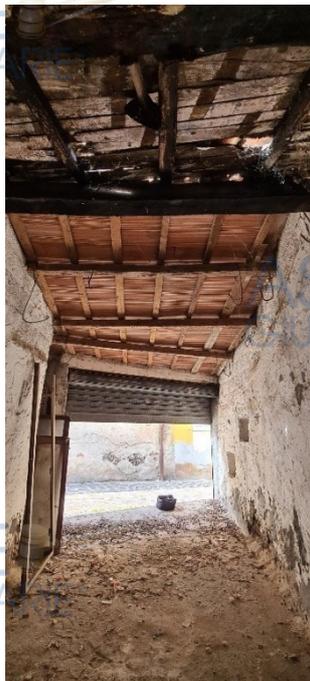
Locale garage

Il fabbricato versa in pessime condizioni di manutenzione. In particolare, nella falda posteriore, una trave portante e il relativo tavolato mostrano evidenti segni di degrado di origine biologica, accompagnati da lesioni che provocano infiltrazioni di acqua piovana all'interno del locale. La falda anteriore, al contrario, è stata oggetto di interventi manutentivi.

Nella parte inferiore delle murature si riscontrano evidenti segni di degrado attribuibili all'umidità di risalita capillare.

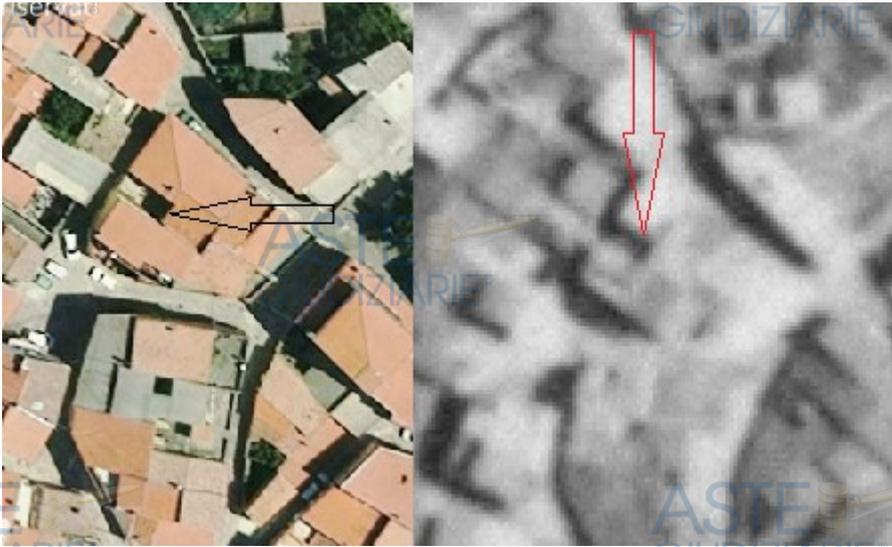
L'esistenza della volumetria precedente al 1971 è ulteriormente confermata dalla foto aerofotogrammetrica relative al volo del 1968, dalla quale si può osservare l'ombra proiettata dal fabbricato della particella 471 su quello della particella 469.
