**TRIBUNALE DI ORISTANO**  
**RELAZIONE TECNICA DEL C.T.U.**

**ART.3 RISPOSTA AI QUESITO N° 1 E N° 3 - *Accertare, previe idonee visure ipocatastali, la reale attuale consistenza relativa al solo immobile distinto in Catasto al Foglio 29, part. 730, subalterni 7,12,13,14,15 e 16, nella sua interezza. Identificare e descrivere i beni.***

L'immobile oggetto del fallimento (distinto al Catasto Fabbricati al Foglio 29, part. 730, subalterni 7,12,13,14,15, 16) è parte di un palazzo storico dei primi anni del '900, ubicato in Comune di Macomer, nella centrale Piazza Garibaldi, angolo via Tavolara, nei pressi del Municipio, con disponibilità di parcheggi nelle immediate vicinanze. Lo stabile presenta le caratteristiche dell'edilizia tradizionale locale, si sviluppa su tre livelli fuori terra, ha facciata con finitura ad intonaco e decorazioni in pietra nelle aperture, ringhiere in ferro battuto del tipo tradizionale e di nuovo impianto.

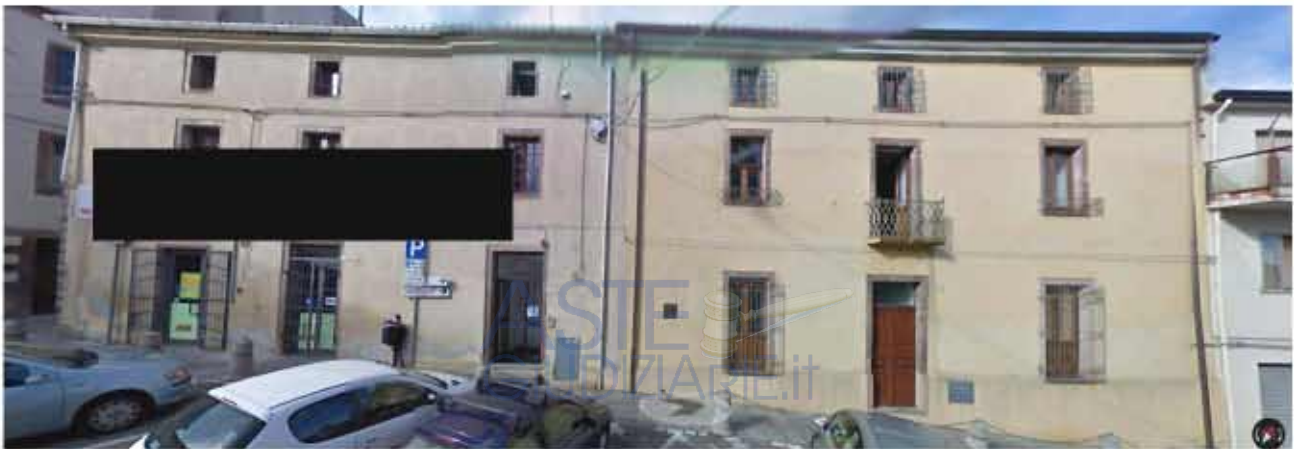
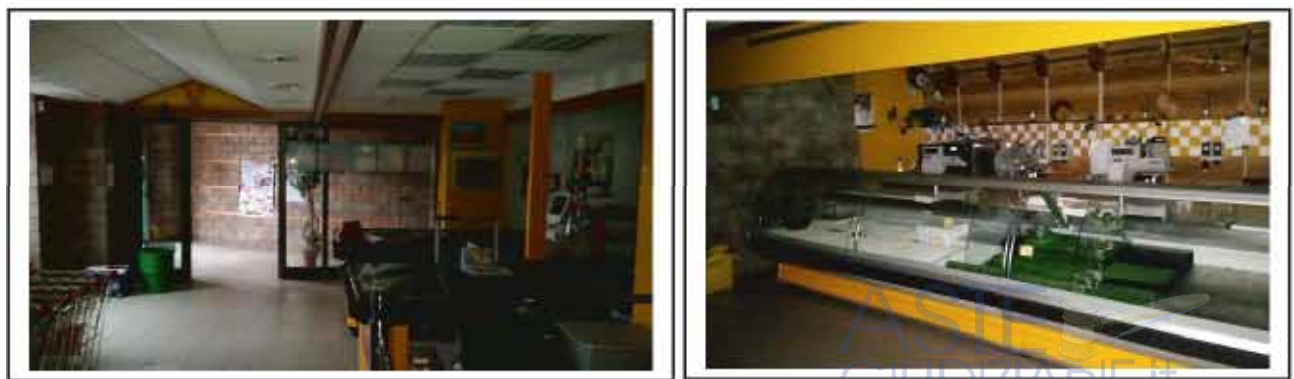
- PIANO TERRA: non risultano realizzati i muri divisorii tra il vano ascensore ed il locale commerciale, previsti nel progetto approvato; ai fini della regolarità urbanistica se ne rende necessaria la realizzazione. L'identificazione catastale, relativa alla sola estensione planimetrica del bene e non della sua distribuzione interna, corrisponde in linea di massima a quella reale e di progetto. Non risultando presentata una planimetria catastale delle ripartizioni interne dei locali, le valutazioni sulla corrispondenza catastale si limitano alla conformazione generica dei locali e non ad aspetti di dettaglio quali la presenza di muri divisorii perimetrali ed interni.

Vista interna del locale commerciale

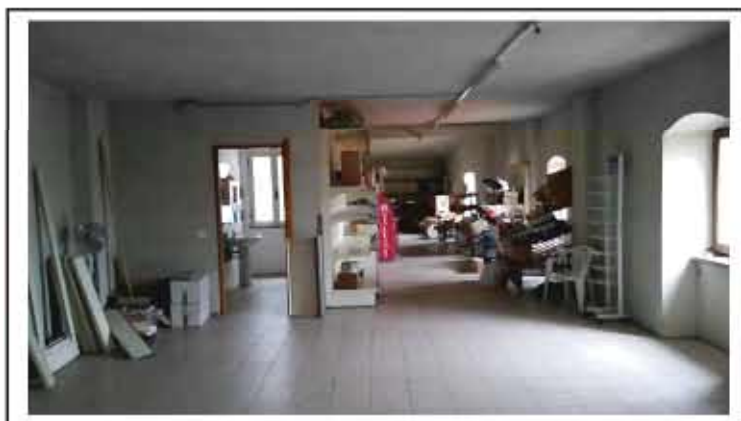
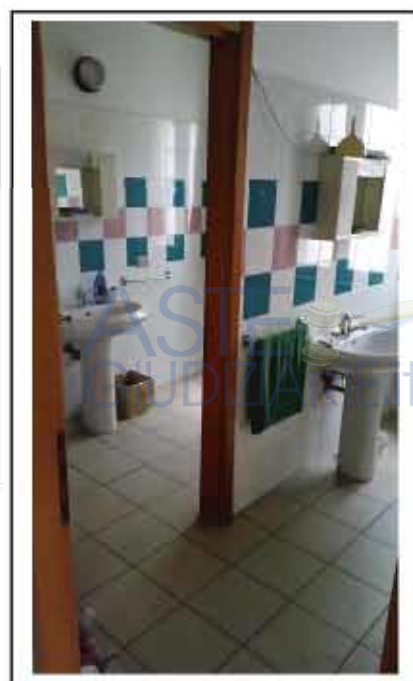
Vista locale magazzino e annesso bagno e antibagno

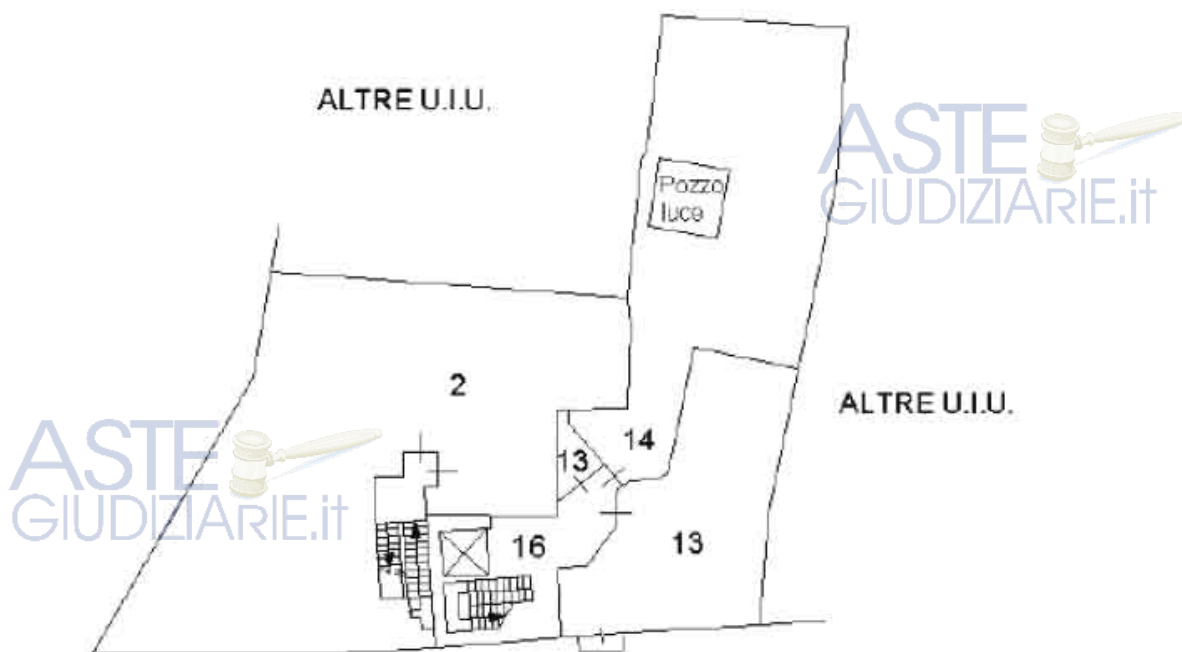
LOTTO N° 2 - LOCALE UFFICI E MAGAZZINO PIANO PRIMO  
PLANIMETRIA CATASTALE SUBALTERNI 13 - 14 - 16 PARTE

PIANO PRIMO: la distribuzione reale del piano non corrisponde alla sua rappresentazione catastale, essendo di fatto costituita da tre parti composte da:

- un locale magazzino comprendente il subalterno 14, parte del 13 e parte del 16;
- un locale uso ufficio, costituito dalla rimanente parte del subalterno 13;
- il vano scala comune, costituito dalla rimanente parte del subalterno 16.

Conseguentemente nessuno dei tre subalterni trova corrispondenza con lo stato dei luoghi.

Alla luce di tale constatazione, si è ritenuto necessario accorpere i subalterni 13 e 14 per formare un unico lotto. Infatti il subalterno 13, se considerato singolarmente, non avrebbe autonomia funzionale, in quanto classificato catastalmente come uso ufficio, ma nella realtà privo di servizio igienico e pertanto dei necessari requisiti per la regolarità urbanistica e conseguentemente per l'agibilità. Per contro sono presenti bagno e antibagno nel subalterno 14, destinato ad uso magazzino ed occupante parte della superficie di pertinenza dell'adiacente subalterno 13. Quindi unendo i due mappali in un unico lotto si risolverebbe, salvo le necessarie rettifiche catastali, il duplice problema dell'abuso edilizio che si commetterebbe nell'alienare separatamente i due mappali.

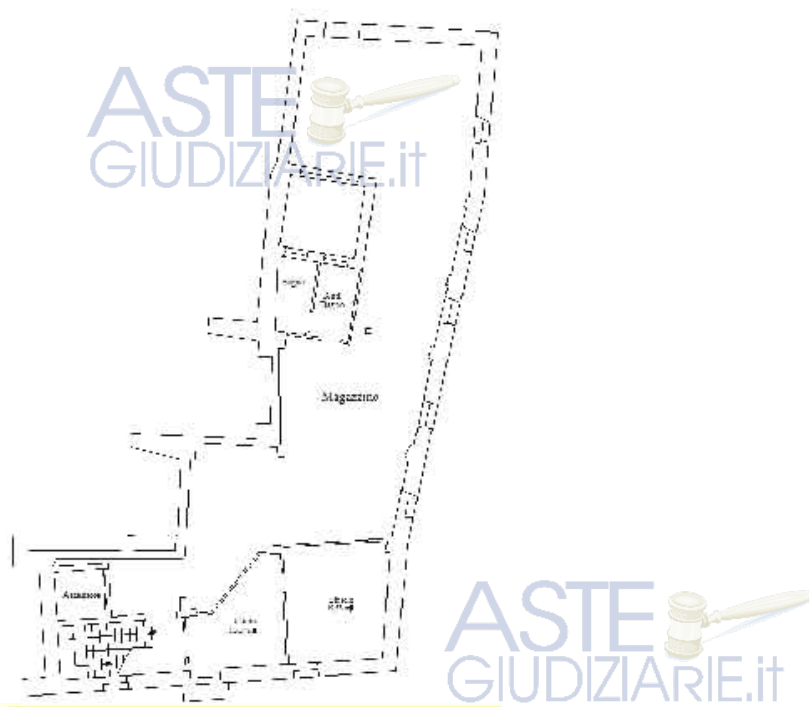
LOTTO N° 2 - LOCALE UFFICI E MAGAZZINO PIANO PRIMO  
PLANIMETRIA STATO REALE COME DA RILIEVO DEL CTU

Dal confronto tra lo stato dei luoghi e le planimetrie dell'ultimo progetto approvato si è riscontrata la corrispondenza con la rappresentazione dell'immobile prima degli interventi di progetto, che sebbene approvati, non sarebbero stati posti in essere. Nel progetto si prevedeva infatti la riduzione del locale magazzino e la realizzazione di un blocco uffici più ampio, dotato di servizio igienico proprio e tale da costituire una unità immobiliare autonoma. Probabilmente in vista di tale modifiche veniva anticipato l'accatastamento recependo la ripartizione degli spazi di progetto. La mancata realizzazione di lavori avrebbe quindi determinato l'incongruenza tra lo stato di fatto dei luoghi e la loro rappresentazione catastale.

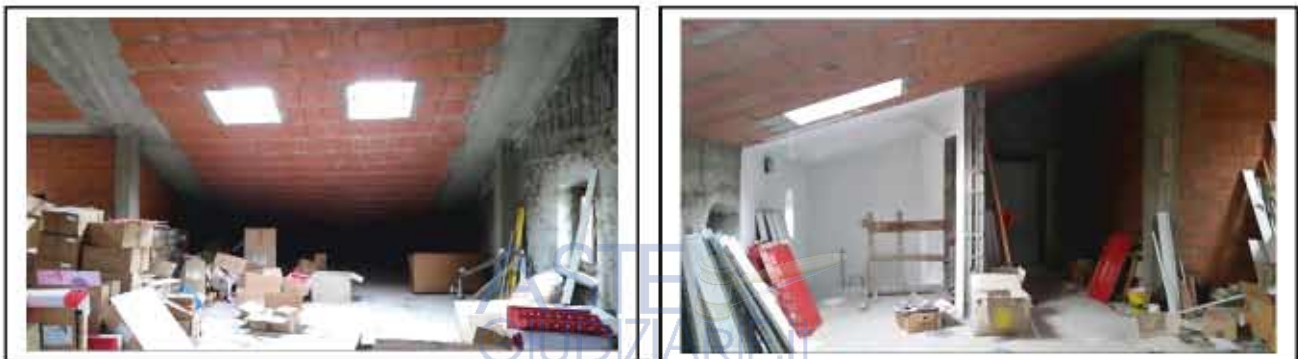
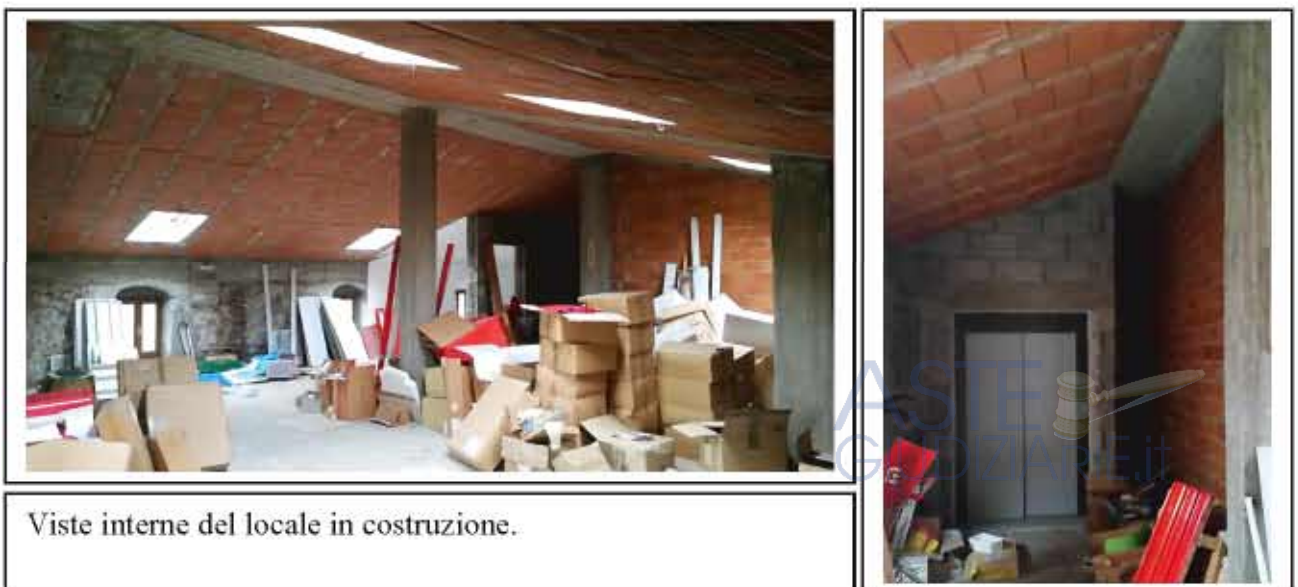
PIANO SECONDO: la distribuzione reale del piano mansardato corrisponde in linea di massima sia allo stato di progetto sia alla sua rappresentazione catastale, in quanto trattasi di locale mansardato al grezzo, con falde inclinate e altezza netta interna variabile, massima in corrispondenza del pilastro centrale (pari a 3,62 m), minima (fino ad azzerarsi) in direzione della facciata retrostante. La porzione di superficie riportata nella planimetria catastale non corrisponde del tutto a quella indicata nel progetto approvato. Ai fini della stima si prende in considerazione la superficie del progetto approvato. Poiché non risulta attribuita al locale alcuna destinazione d'uso, tant'è che lo stesso progetto approvato descrive il locale con la semplice dicitura "*in corso di costruzione*", senza specificare altro al riguardo neppure nella relazione tecnica, e poiché non è possibile allo stato attuale attribuire una destinazione d'uso specifica, per assenza di servizi igienici, ai fini della stima si considererà il locale come locale di sgombero. Con ciò non si esclude la possibilità futura di trasformare il locale in un alloggio, previa verifica dei necessari requisiti (fattibilità tecnica di realizzare un servizio igienico, ecc.) e previa presentazione di idoneo progetto di adeguamento.

Viste interne del locale in costruzione.
