**PERIZIA DI STIMA IMMOBILIARE**

**LOTTO UNICO**

*Villetta unifamiliare ubicato nel Comune di Palermo, in Via Agnetta n. 62*

Catasto Fabbricati del Comune di Palermo: foglio di mappa n. 81, particella 1303 subalterno 7

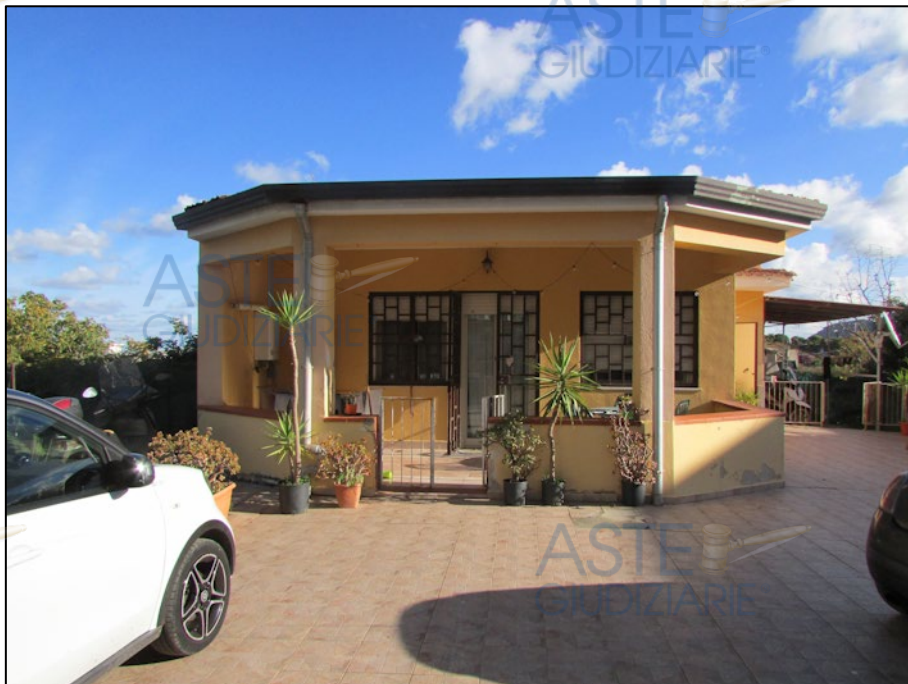
**Figura 6:** Ripresa del prospetto principale sud-ovest dell'immobile pignorato

**Condizioni di manutenzione dell'immobile e degli impianti.** Il fabbricato si mostra esternamente in uno stato di conservazione mediocre. Internamente, l'unità immobiliare presenta globalmente finiture di medio livello e da abitazione non di lusso, con porte tamburate in legno e infissi esterni con telaio in alluminio e vetro camera. I servizi igienici, il locale lavanderia e, parzialmente, la zona adibita a cucina risultano rivestiti con piastrelle di ceramica.

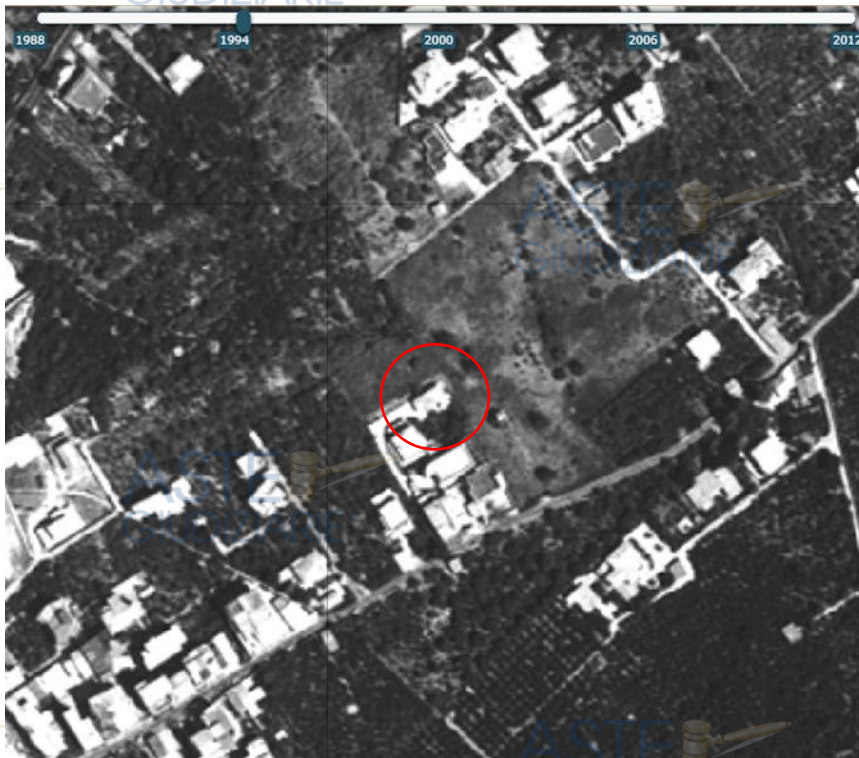
L'immobile pignorato risulta originariamente realizzato in assenza di titolo abilitativo edilizio. Sulla base dell'analisi delle caratteristiche costruttive e tipologiche, il fabbricato appare edificato intorno ai primi anni '90. Tale circostanza trova riscontro nella dichiarazione allegata all'istanza di condono edilizio presentata in data 17/05/1995, nella quale l'anno di costruzione viene indicato nel 1993. Sul punto si evidenzia che non è possibile definire con esattezza la data di costruzione data la mancanza di atti autorizzativi originari, ma le precedenti ipotesi appaiono confermate dall'analisi delle ortofoto tratte dall'archivio del Geoportale Nazionale del Ministero dell'Ambiente (<http://www.pcn.minambiente.it/>), che mostrano la presenza del fabbricato, già nella configurazione attuale, alla data del 1994 (si veda anche la seguente *Figura 20*).

**Figura 20:** Ortofoto dei luoghi all'interno del territorio del Comune di Palermo ripresa nel 1994, tratta dall'archivio del Geoportale Nazionale del Ministero dell'Ambiente, con evidenziato nel cerchio rosso l'immobile oggetto di pignoramento.
