TRIBUNALE DI PALERMO

Esecuzione Immobiliare R.G.E. 153/2024

**PERIZIA DI STIMA IMMOBILIARE
LOTTO UNICO**

Piena proprietà dell'abitazione di tipo popolare sita in Palermo, via Catania n. 27, piano seminterrato, distinta al Catasto Fabbricati al foglio 44, p.lla 300 sub 13, cat. A/4

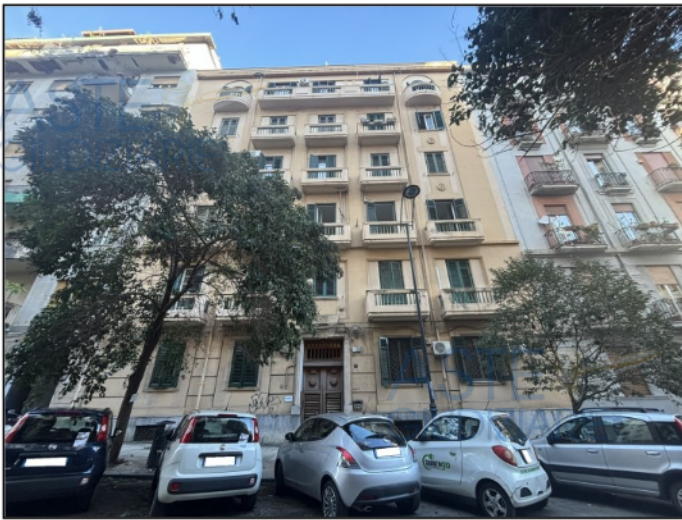
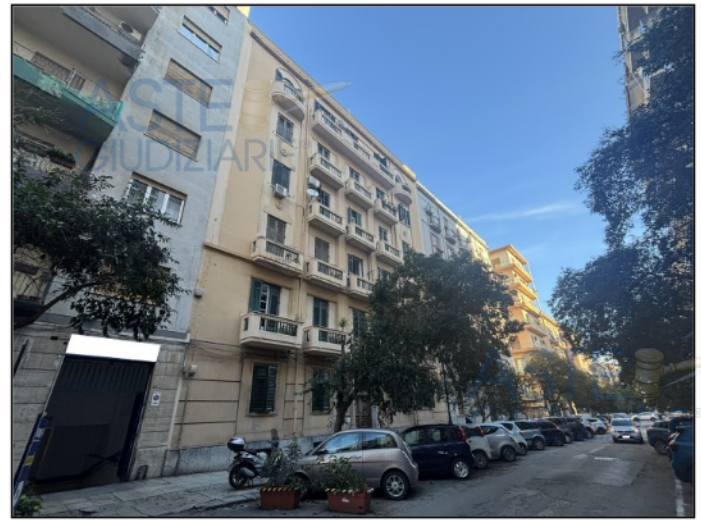
tipologia edilizia e all'epoca di edificazione. Il fabbricato, che ha caratteristiche costruttive e di finitura proprie dell'edilizia residenziale degli anni '40, mostra un registro stilistico sobrio e lineare nella facciata prospiciente la pubblica via, con l'uso di intonaci decorativi per l'inserimento di fasce e cantonali in bugnato al piano terra, di cornici e di fregi, reca uno zoccolo di rivestimento in marmo grigio di Billiemi e balconi con parapetti murari e ringhiere in ferro verniciato. Il prospetto su via Catania, connotato da uno stato conservativo e manutentivo discreto, presenta tuttavia alcuni degradi a carico degli intonaci (foto 1-2-3 in Allegato 6).

Foto 1-3 – Vedute da via Catania dell'edificio di cui fa parte l'immobile pignorato

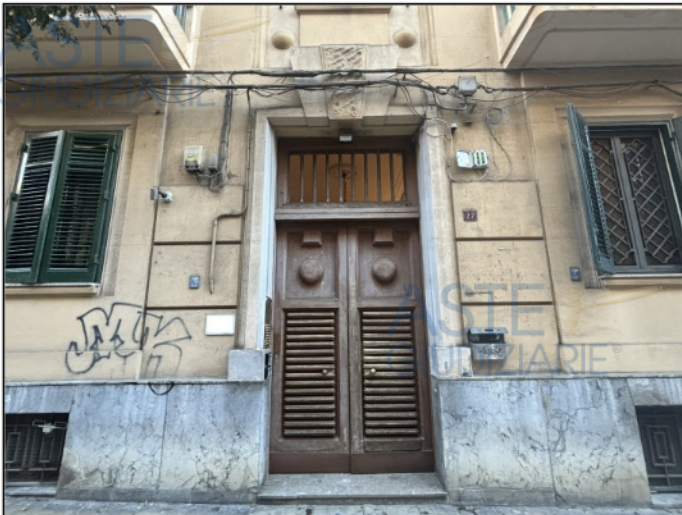
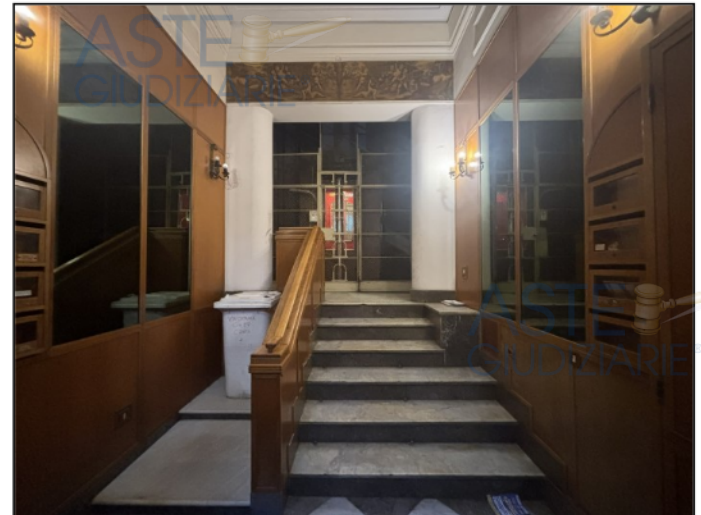
Foto 4-5 – Vedute del portone d'ingresso numero civico 27 e dell'androne dello stabile

Il fabbricato, a cui si accede da un portone contraddistinto dal numero civico 27 di via Catania (foto 4), è servito verticalmente da un corpo scala corredato da un ascensore che non raggiunge il piano seminterrato e risulta sprovvisto di servizio di portineria. Il portone d'ingresso reca un

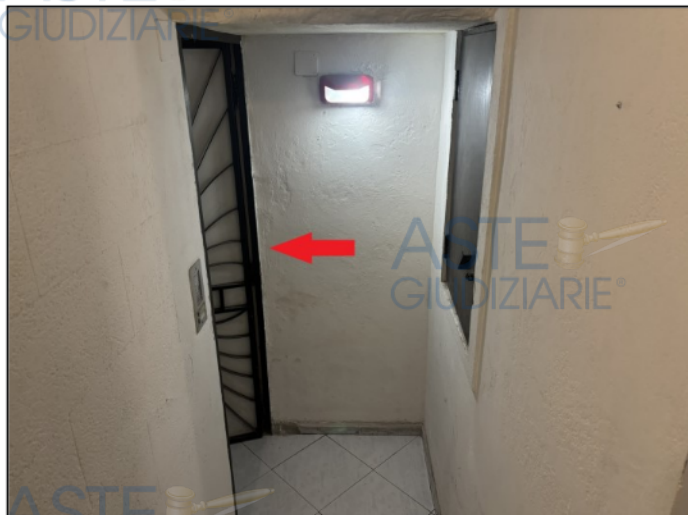
Accessi – All'unità abitativa si accede dal pianerottolo comune del piano seminterrato dell'edificio, porta a sinistra scendendo la scala condominiale, priva di numero d'interno (foto 12).

Foto 12 - Porta d'ingresso dal vano scala

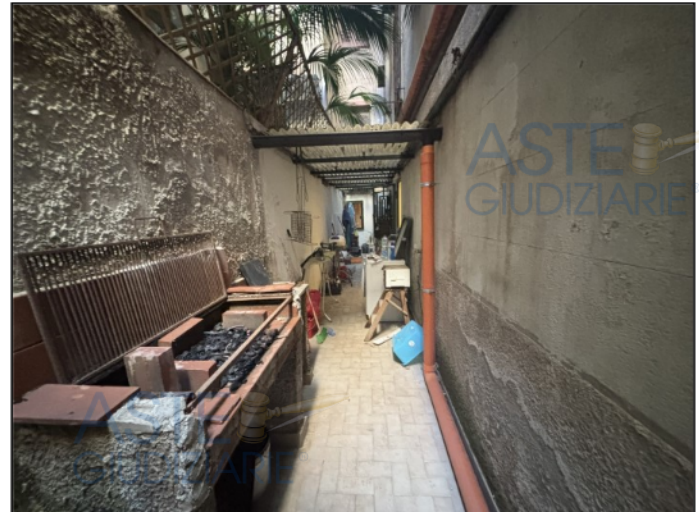
Stato di manutenzione – L'unità immobiliare in oggetto è connotata nel complesso da discrete condizioni d'uso e di manutenzione, a meno dei servizi igienici, caratterizzati da uno stato mediocre che denota l'assenza di recenti interventi manutentivi, e presenta finiture di media fattura, non aventi caratteristiche di particolare qualità. Si segnala la presenza di alcuni ammaloramenti sul soffitto del WC doccia ubicato sul lato prospiciente via Catania, verosimilmente cagionati da fenomeni infiltrativi (foto 46).

Foto 46 – Cortile interno

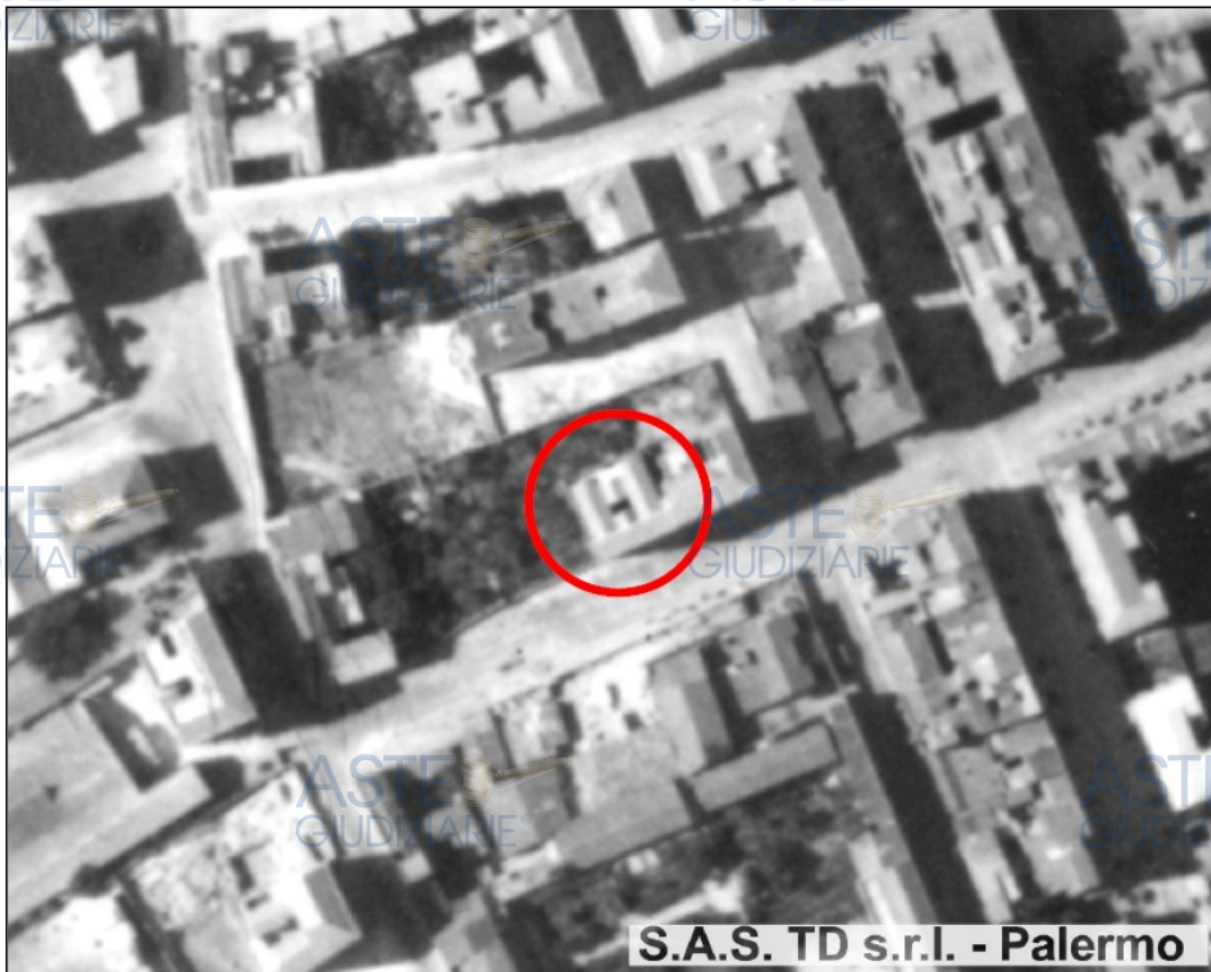
Ripresa aerea del volo NCAP dell'agosto 1942 in cui è evidenziato il fabbricato di cui fa parte l'immobile pignorato
