TRIBUNALE DI PALERMO
SEZIONE VI - ESECUZIONI IMMOBILIARI
Esecuzione Immobiliare R.G.Es. 159/2024

PERIZIA DI STIMA IMMOBILIARE
LOTTO UNICO

Piena proprietà di unità immobiliare destinata ad ufficio/studio professionale - con difformità distributive interne da regolarizzare - sita in Palermo, via Emerico Amari n. 162, primo piano, scala U, interno 3, censita al foglio di mappa 123 p.III sub. 30, z.c. 3, cat. A/10, cl. 4, consistenza 8,5 vani, sup. catastale totale 227 mq, rendita € 2.831,47 del N.C.E.U., composta da doppio ingresso, sette vani, corridoio di disimpegno e due servizi igienici con anti wc, oltre balcone angolare sulla via E. Amari; confinante a nord con la via Emerico Amari, ad ovest con altra unità complanare (sub 9) a sud con vano scala condominiale e proprietà aliena e ad est con intercapedine di distacco con altro fabbricato con accesso dal civ. n. 146 di via E. Amari.

Esperto stimatore: Arch. Pietro Riolo

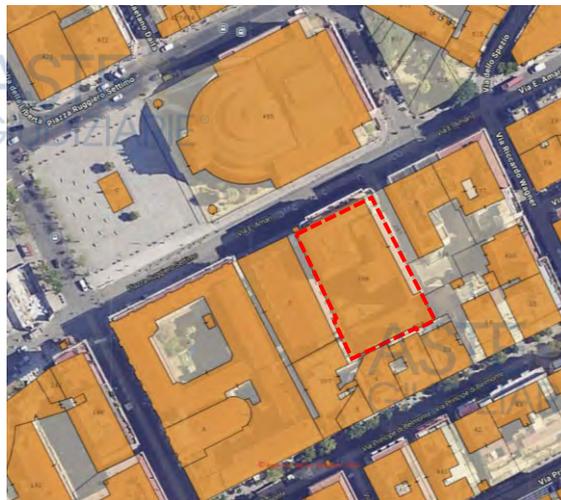
Ai fini dell'esatta individuazione dell'immobile oggetto del pignoramento si è effettuato un raffronto tra l'ortofoto satellitare attuale e la mappa catastale con l'ausilio del portale Stimatrix forMaps, riscontrando una sostanziale corrispondenza tra quanto pignorato e la situazione reale dei luoghi **(All. 3d)**.

Sovrapposizione ortofoto - mappa catastale

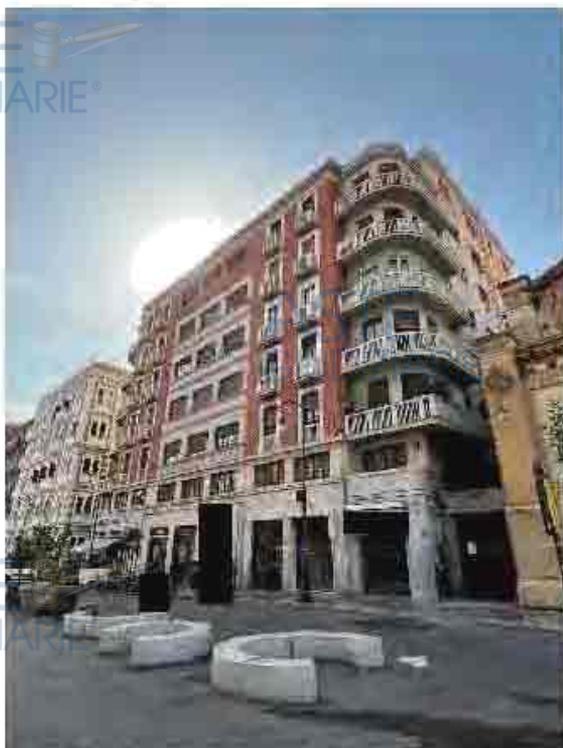
Il fronte principale prospiciente la via E. Amari si affaccia sul teatro Politeama ed è caratterizzato da una fascia basamentale in marmo, da un partito centrale rivestito con mattoni di klinker di colore rosso e da balconi angolari con balaustra in marmo disposti simmetricamente sui due lati del corpo di fabbrica. L'ingresso avviene attraverso la portineria/androne condominiale, rifinita con pavimento in marmo e rivestimenti in pietra, da cui si accede direttamente al vano scala/asceensore, a servizio delle unità immobiliari ubicate ai piani sovrastanti.

Foto n. 1 – Prospetto edificio su via E. Amari

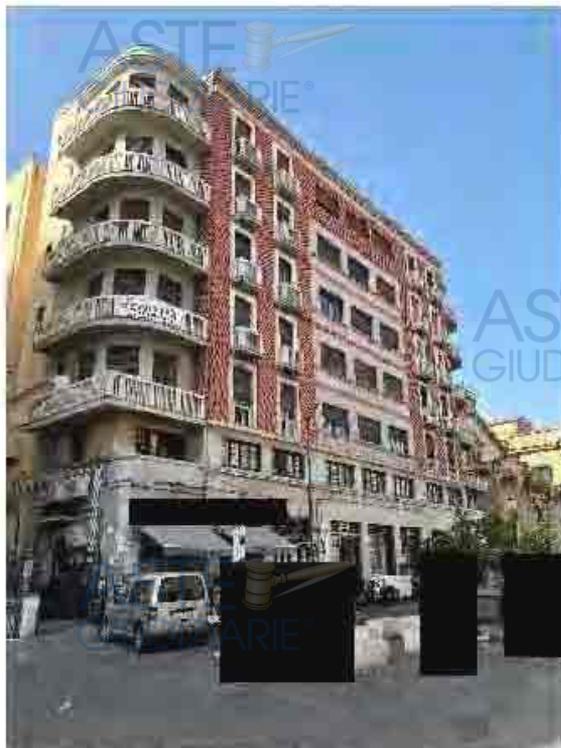
Foto n. 2 – Prospetto edificio su via E. Amari

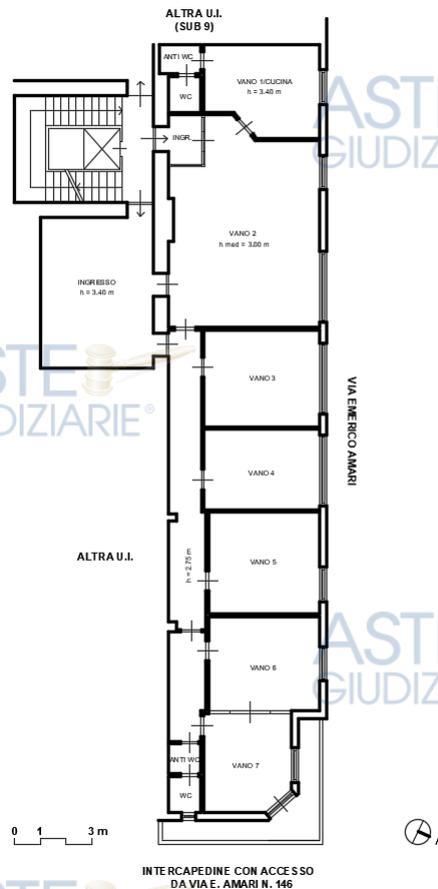
All. 3a) - Stato di fatto dell'immobile

Emerico Amari, ad ovest con altro appartamento complanare (sub 9), a sud con vano scala condominiale e ad est con intercapedine di distacco con fabbricato di proprietà aliena (via E. Amari n. 146). L'immobile si estende per una superficie coperta lorda di ca. 222 mq in c.t. ed una superficie interna utile di ca. 192 mq ed è composto da sette vani oltre servizi così distribuiti: ingresso principale e di servizio, corridoio disimpegno, sette camere di cui una attualmente adibita a cucina (da dismettere) e doppi servizi igienici con anti bagno (**All. 3a**).

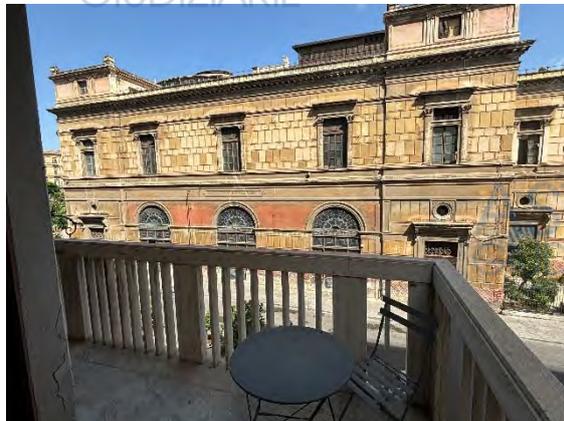
Foto n. 18 – Balcone su via E. Amari

L'immobile è, altresì, dotato di un balcone angolare esposto a nord-est con affaccio sulla via E. Amari e superficie pari a circa 10 mq in c.t..

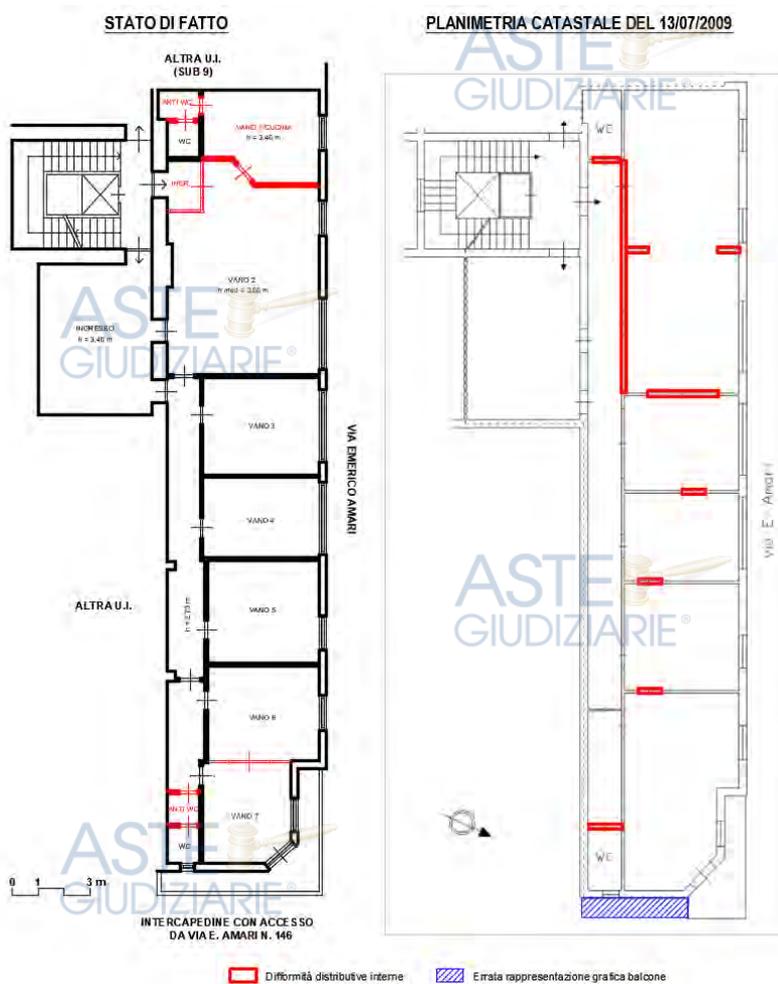
All. 3b) – Grafico comparativo stato attuale – planimetria catastale dell'immobile

Catasto Fabbricati del Comune di Palermo in data 13/07/2009 (**All. 2**) – si riscontrano le seguenti difformità, meglio rappresentate nel grafico comparativo sottostante (**All. 3b**):

- difformità distributive interne: demolizione/ricostruzione di tramezzature interne, chiusura di vani porta, presenza vano d'ingresso su soggiorno, realizzazione della cucina e degli anti-wc per entrambi i servizi igienici;
- errata esposizione grafica del balcone angolare sulla via E. Amari rappresentato nell'elaborato catastale con estensione e consistenza inferiori di quelle effettive.

Alla luce di tali difformità - una volta eseguiti anche gli adempimenti per la regolarizzazione dell'immobile sotto il profilo urbanistico-edilizio secondo le modalità meglio indicate in risposta al successivo quesito n. 6) - si renderà necessario provvedere ai fini della conformità catastale del bene a denuncia di variazione catastale con aggiornamento della planimetria, mediante elaborazione e presentazione di documento Docfa all'Agenzia delle Entrate – Settore Territorio, ad opera di un tecnico abilitato. I costi dei superiori adempimenti, che

andranno detratti dal valore dell'immobile, si stimano presuntivamente in complessivi € 800,00, per compensi tecnico-professionali, oneri e diritti catastali.

C. L'immobile, pertanto, è stato certamente interessato dai seguenti interventi edilizi successivi all'edificazione: dapprima è stato oggetto di un **intervento di fusione delle due uu.ii. originarie subb. 10-11** (da cui è derivato l'odierno sub 30) e poi in epoca più recente – così come emerso dal confronto tra lo stato attuale dei luoghi e la planimetria catastale del 13/07/2009 (cfr. risposta quesito 3) – **veniva adibito ad “abitazione” ed eseguite ulteriori modifiche distributive interne** mediante la demolizione e ricostruzione di tramezzi, il tamponamento di vani porta e la realizzazione dei due anti bagni e della cucina.

Orbene, poiché con riferimento a tali interventi non è stata rinvenuta presso gli archivi degli Uffici comunali preposti alcuna documentazione, comunicazione o pratica edilizia utile ad attestarne la legittimità sotto il profilo urbanistico-edilizio, **si deve necessariamente concludere che gli stessi siano stati eseguiti in assenza di titolo abilitativo** e che, dunque, vadano ove possibile regolarizzati ai sensi della normativa edilizia vigente. A tale scopo, ad avviso dello scrivente, occorrerà provvedere preliminarmente al ripristino della destinazione d'uso dell'immobile mediante la dismissione della cucina - la cui presenza non è compatibile con la categoria funzionale ad “ufficio” cui il bene è destinato - e successivamente alla regolarizzazione delle difformità interne realizzate (fusione delle due unità originarie e modifiche distributive).

Queste, rientrando nella fattispecie delle opere di “manutenzione straordinaria” di cui all'art. 3 comma 1 lettera b) del DPR 380/2001, si ritengono suscettibili di regolarizzazione mediante Comunicazione Inizio Lavori Asseverata ai sensi dell'art. 3 della L.R. n. 16/2016 e ss.mm.ii. a fronte del pagamento della sanzione pecuniaria di € 1.000,00 prevista nel caso di opere già eseguite (C.I.L.A. tardiva) ed € 150,00 per diritti d'istruttoria.
