**TRIBUNALE DI PALERMO
SEZIONE VI CIVILE
ESECUZIONI IMMOBILIARI**

Procedura Esecutiva n. 162/2022 R.G.Es.

Perizia di stima immobiliare
(Appartamento sito in Palermo, Cortile II Le Chiavi n. 12)

Esperto stimatore: ing. Alessandro Benigno

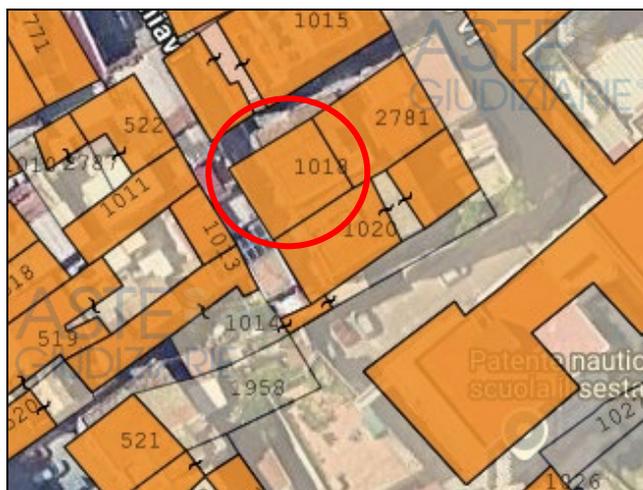
Ai fini dell'esatta individuazione dell'immobile oggetto del pignoramento si è effettuato un raffronto tra l'ortofoto satellitare attuale e la mappa catastale con l'ausilio del portale Stimatrix forMaps, riscontrando la corrispondenza tra quanto pignorato e la situazione reale dei luoghi.

Sovrapposizione ortofoto attuale e mappa catastale

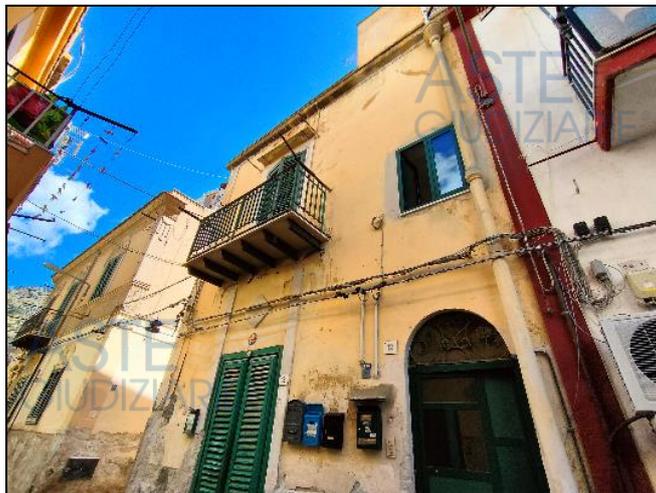
Il lotto è costituito da un appartamento ubicato al primo piano di un edificio sito in Palermo in Cortile II Le Chiavi n. 12. Il fabbricato si sviluppa su tre elevazioni fuori terra e presenta struttura in muratura portante e copertura a falde inclinate. Il prospetto è rifinito con intonaco per esterni e tinteggiatura.

Prospetto principale dell'edificio

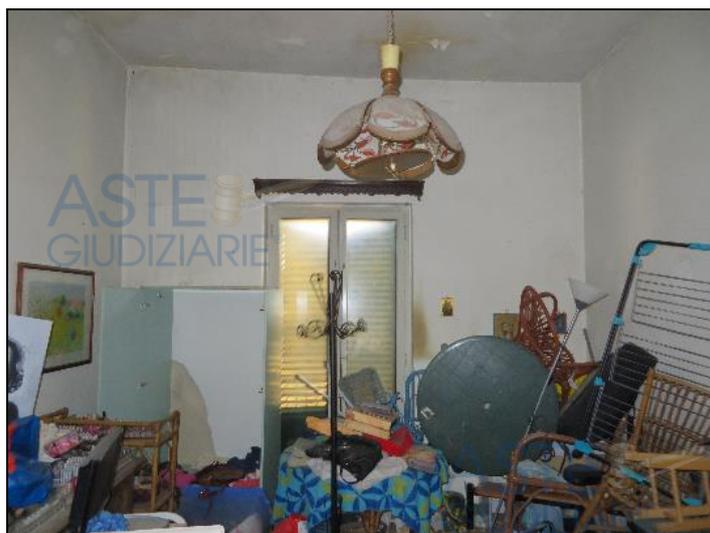
presentano rivestimento parietale con piastrelle di ceramica smaltate. Il soffitto della prima camera è rivestito con un controsoffitto realizzato verosimilmente con incannucciato, mentre il soffitto della seconda stanza mostra la struttura della copertura realizzata con travi e tavolato in legno. Gli infissi interni sono realizzati in legno tamburato, mentre quelli esterni sono in parte in alluminio con vetrocamera e in parte in alluminio e vetro singolo di antica realizzazione. Gli stessi sono inoltre dotati di persiane in legno.

Prima stanza

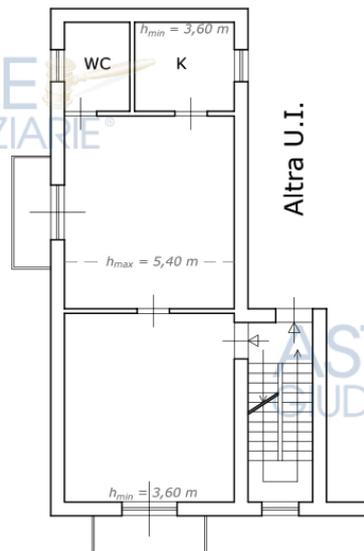
Si riporta la planimetria dei luoghi a seguito del rilievo eseguito (la medesima planimetria in scala 1:100 è riportata in allegato 2).

Cortile II Le Chiavi
Rilievo planimetrico dell'immobile

L'appartamento presenta altezza utile variabile, per la presenza di un controsoffitto installato solamente in alcuni vani dello stesso. In particolare, la prima stanza, la cucina ed il servizio igienico presentano altezza di 3,60 metri circa, mentre la seconda stanza, non controsoffittata, presenta altezza variabile con altezza massima pari a circa 5,40 metri (in ragione dello stato dei luoghi non risultava possibile acquisire la misura dell'altezza minima).

La superficie commerciale dell'appartamento, calcolata al lordo delle pareti perimetrali esterne e della tramezzatura interna, risulta pari a 48,00 mq.

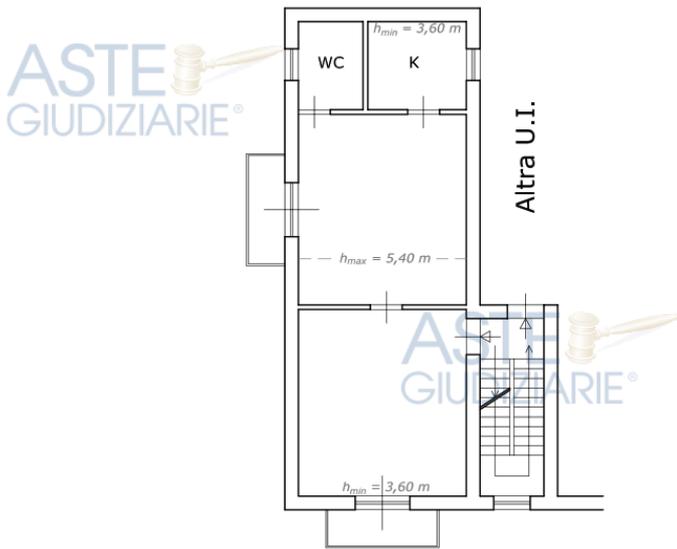
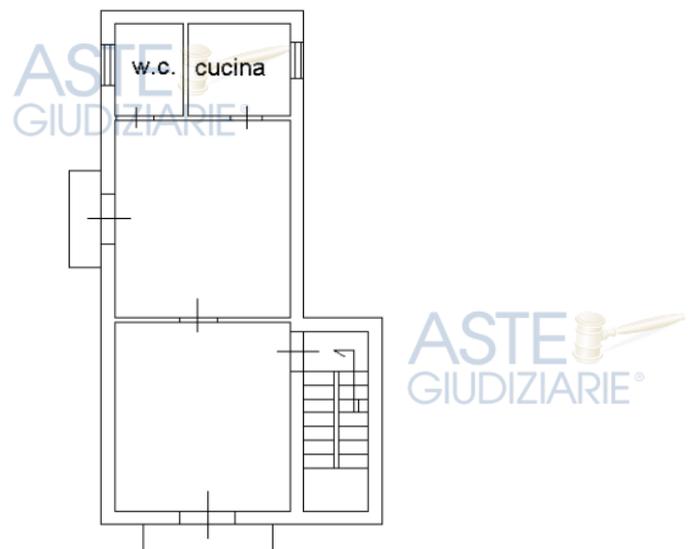
Alla data del sopralluogo l'immobile si presentava conforme con quanto rappresentato nella planimetria catastale. Si rileva, tuttavia, che la planimetria catastale dell'immobile è relativamente recente, in quanto presentata in data 12/12/2008 per assenza della planimetria catastale a tale data. A tal proposito si rileva che dalle indagini catastali risulta la presenza di una scheda, priva però di planimetria al proprio interno (c.d. modello 55), che riporta la data del 15/01/1957 con protocollo n. 1957/A. Risulta pertanto verosimile ritenere che l'immobile era già esistente a tale data.

Stralcio della planimetria dell'immobile

Stralcio della planimetria catastale

Dal confronto tra la planimetria catastale e l'attuale stato dei luoghi non sono state riscontrate difformità.
