**TRIBUNALE DI PALERMO**  
**SEZIONE ESECUZIONI IMMOBILIARI**

**PROC. ESECUTIVO N° 225/2023 R.G.E.**

**Consulenza tecnica d'ufficio**  
**RELAZIONE LOTTO 1**

**Unità immobiliare sita in Palermo via Sebastiano Camarrone n. 43 piano T, identificata al NCEU foglio di mappa 56 p.lla 685 sub 2 cat. A/5 consistenza 2 vani;**

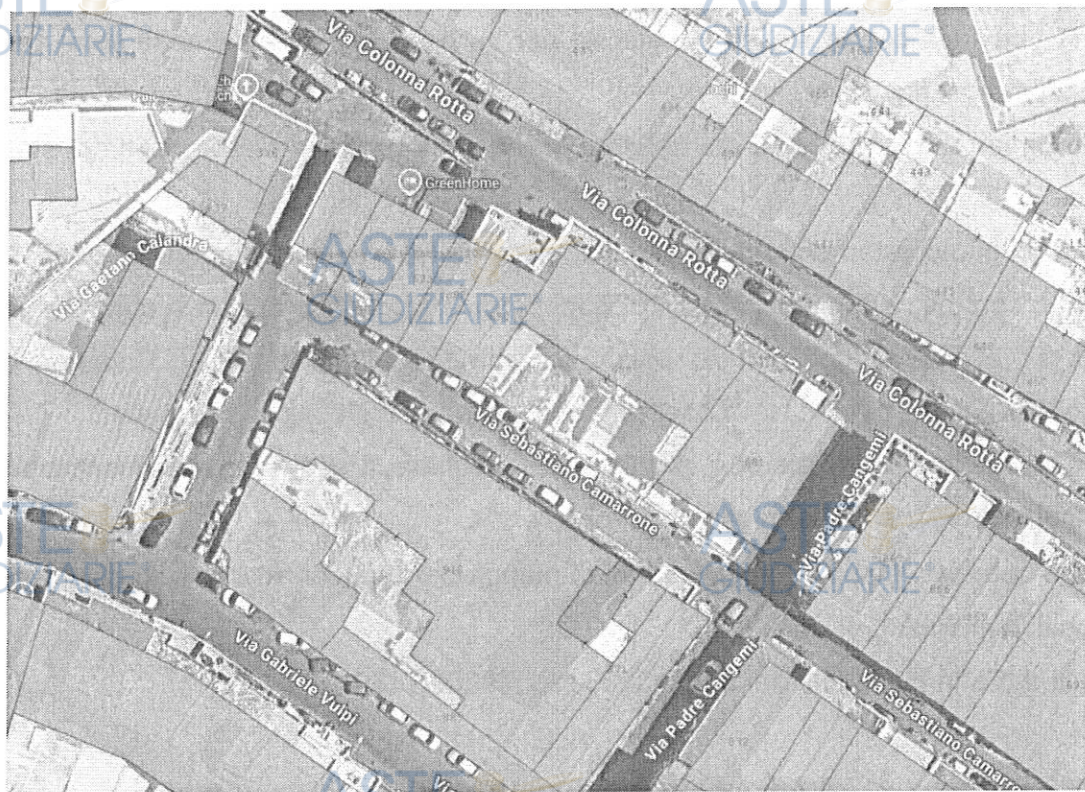
Ai fini dell'esatta individuazione del bene oggetto di pignoramento si fornisce di seguito un raffronto delle foto satellitari con le mappe catastali:

Inoltre dalla consultazione della mappa catastale la particella 685 cui l'immobile appartiene risulta ubicata in altra zona urbana pertanto è necessario presentare istanza di correzione catastale per il corretto inserimento in mappa i cui costi si stimano pari ad ulteriori € 200,00 quali onorari tecnici.

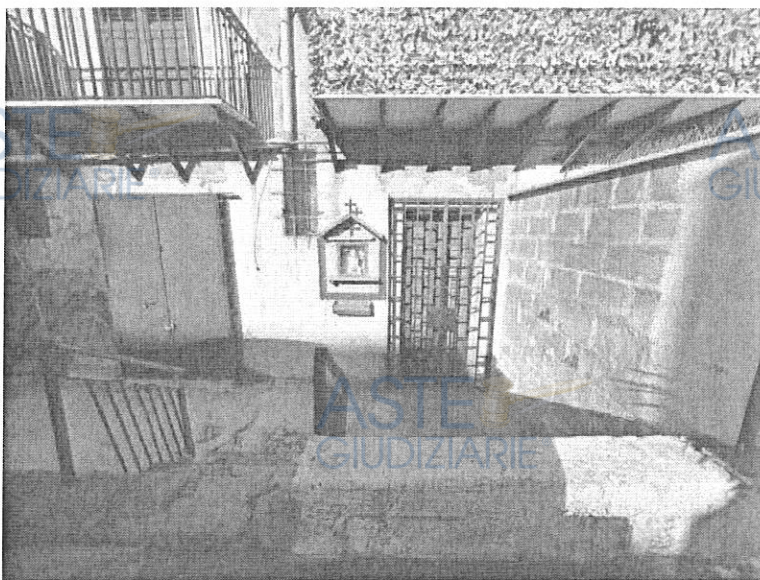
L'immobile è costituito da un'abitazione di vecchia costruzione facente parte di un fabbricato a più elevazioni fuori terra con ingresso dalla via Sebastiano Camarrone filtrata da uno spazio cortilizio pertinenziale (in comune con l'unità adiacente) sottomesso rispetto al piano stradale di circa 50cm raggiungibile percorrendo

Si tratta in particolare di un'antica abitazione ultrapopolare risalente agli anni '30 caratterizzata da essenzialità ed economicità sia negli spazi che nelle rifiniture interne.

L'accesso, come detto, risulta sottomesso rispetto al piano stradale e ciò comporta tutta una serie di problematiche di umidità di risalita capillare dal sottosuolo ed insalubrità degli ambienti.

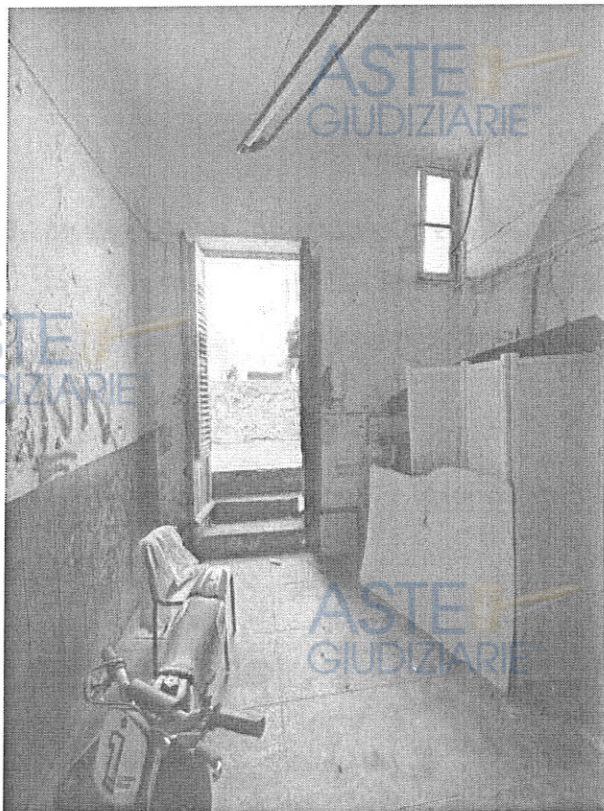
All'interno si compone di soli due vani di cui il primo destinato a soggiorno-cucina mentre il secondo più interno comunica mediante un'apertura ad arco con l'unità immobiliare adiacente e dalla quale dovrebbe essere separata.

La superficie complessiva lorda dell'alloggio è di circa 24 mq mentre l'altezza interna è pari a ml. 4,00. Attualmente viene utilizzata come locale di deposito e non sono presenti né arredi interni né utenze. Il locale più interno è interessato dal passaggio di una serie di tubazioni fognarie di scarico in pvc provenienti da altre unità immobiliari vicine. Per quanto riguarda le rifiniture interne queste sono costituite da pavimentazione in

cemento e graniglia, infissi in legno in parte divelti, rivestimento in ceramica nella parete ovest (probabilmente dove era ubicata la cucina) impianti elettrico e idrico in sopratraccia non conforme alle normative attuali. Inoltre si segnala l'assenza di un servizio igienico.

Per quanto concerne lo stato di manutenzione generale l'alloggio si presenta in scarso stato manutentivo con problematiche di umidità di risalita capillare, esfoliazione di intonaci murari maggiormente evidenti nel vano più interno nonché una generale vetustà delle rifiniture.

Tuttavia si segnala la necessità di separare il vano più interno della presente unità immobiliare dall'adiacente sub 3 (di cui al lotto 2) in quanto i due immobili sono stati resi comunicanti. È necessario pertanto realizzare un tramezzo di separazione per il quale sarà necessario presentare pratica edilizia C.I.L.A. i cui costi per onorari tecnici e spese si assumono pari ad € 1.500,00 oltre ulteriori € 1.500,00 per la realizzazione della parete divisoria interna. Pertanto saranno detratti complessivamente € 3.000,00 dal valore finale di stima del presente lotto.

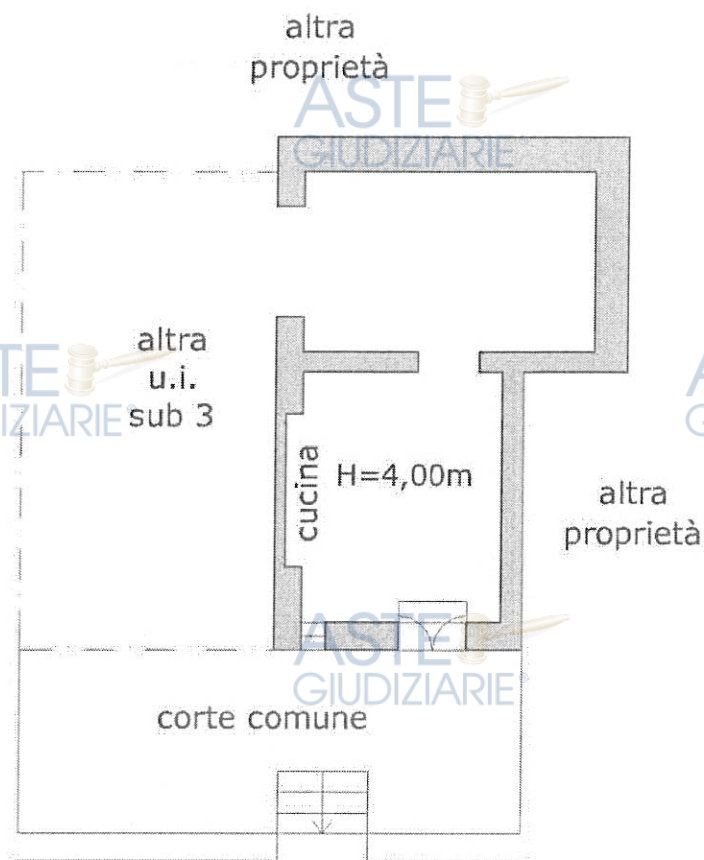
VIA SEBASTIANO CAMARRONE

Per una maggiore comprensione della distribuzione interna si riporta una riduzione della planimetria.

Dal sopralluogo tecnico condotto presso l'immobile e da un confronto dei luoghi con la planimetria catastale non si rilevano difformità.
