**TRIBUNALE DI PALERMO**  
SEZIONE ESECUZIONI IMMOBILIARI

**PROC. ESECUTIVO N° 225/2023 R.G.E.**

**Consulenza tecnica d'ufficio**  
**RELAZIONE LOTTO 2**

**LOTTO 2 – piena proprietà di unità immobiliare di civile abitazione sita in Palermo via Sebastiano Camarrone n. 45 piano T, identificato al NCEU foglio di mappa 56 p.lla 685 sub 3 cat. A/5 consistenza 3 vani.**

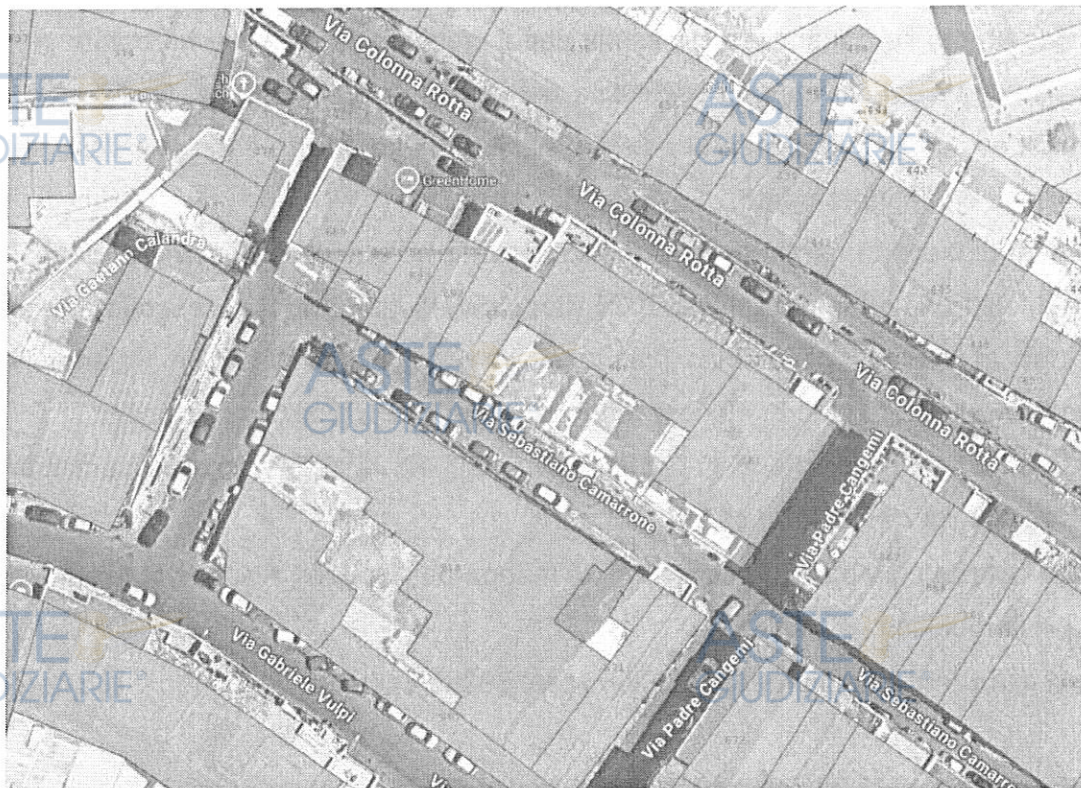
Ai fini dell'esatta individuazione del bene oggetto di pignoramento si fornisce di seguito un raffronto delle foto satellitari con le mappe catastali:

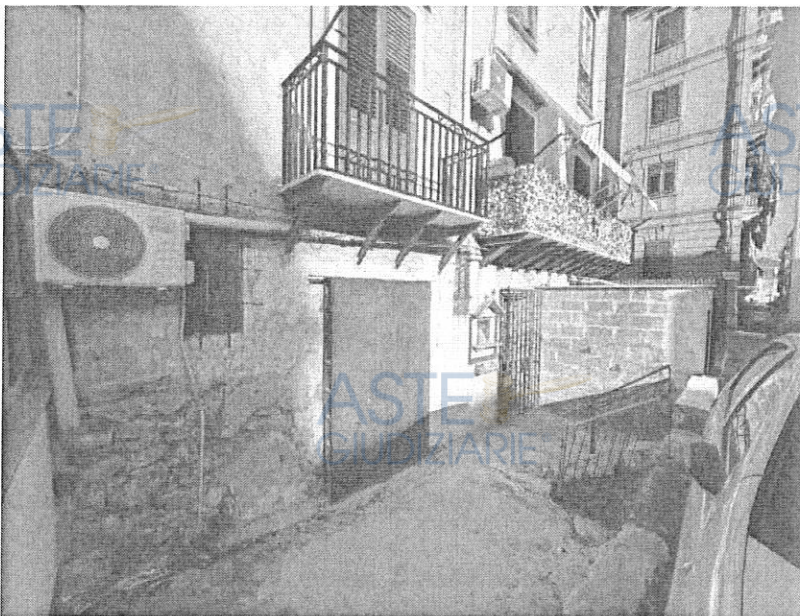
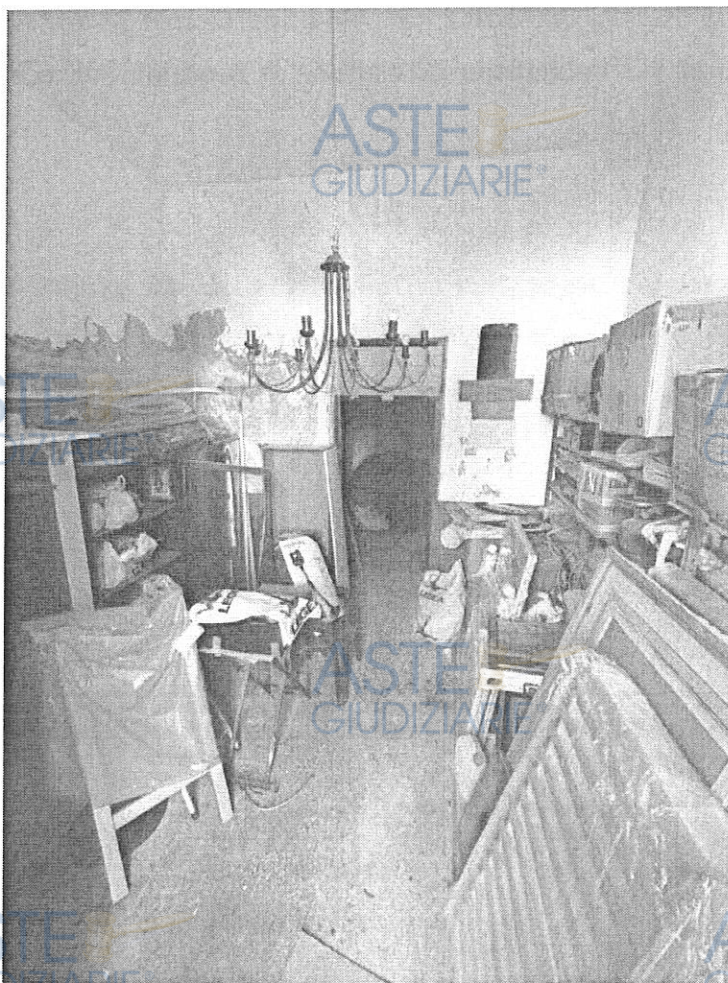
**LOTTO 2**

L'immobile è costituito da un'abitazione di vecchia costruzione facente parte di un fabbricato a più elevazioni fuori terra con ingresso dalla via Sebastiano Camarrone filtrata da uno spazio cortilizio pertinenziale (in comune con l'unità adiacente) sottomesso rispetto al piano stradale di circa 50cm raggiungibile

Si tratta in particolare di un'antica abitazione ultrapopolare risalente agli anni '30

caratterizzata da essenzialità ed economicità sia negli spazi che nelle rifiniture interne. L'accesso, come detto, risulta sottomesso rispetto al piano stradale e ciò comporta tutta

una serie di problematiche di umidità di risalita capillare dal sottosuolo ed insalubrità degli ambienti.

All'interno si compone di soli 2 vani di cui il primo originariamente destinato a soggiorno-cucina mentre il secondo più interno comunica mediante un'apertura ad arco con l'unità immobiliare adiacente e dalla quale dovrebbe essere separata.

La superficie complessiva lorda dell'alloggio è di circa 27 mq mentre l'altezza interna è pari a ml. 4,00. Attualmente viene utilizzata come locale di deposito e non sono presenti né arredi interni né utenze.

Per quanto riguarda le rifiniture interne queste sono costituite da pavimentazione in cemento e graniglia, infissi esterni in metallo, impianti elettrico e idrico in sopratraccia non conforme alle normative attuali. Inoltre si segnala l'assenza di un servizio igienico.

Per quanto concerne lo stato di manutenzione generale l'alloggio si presenta in scarso stato manutentivo con problematiche di umidità di risalita capillare, esfoliazione di intonaci murari maggiormente evidenti nel vano più interno nonché una generale vetustà delle rifiniture.
