## PERIZIA DI STIMA IMMOBILIARE

### LOTTO UNICO

**Ubicazione e accessi:** via Fabio Besta n. 12 Palermo, scala A piano rialzato a destra

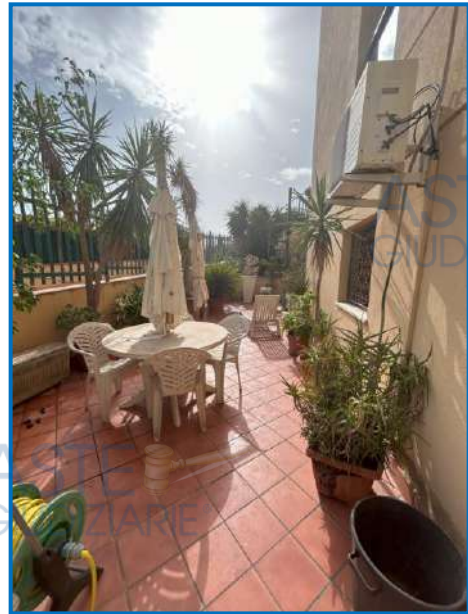
Attraverso una scala a chiocciola con struttura metallica dal balcone presente sul prospetto principale si raggiunge la villetta piano seminterrato: essa è in parte pavimentata con mattoni in gres effetto cotto ed in parte, posta sopraelevata, a verde incolto. Lo stato di manutenzione ed uso dell'immobile è complessivamente buono, fatta eccezione per un deterioramento dell'intonaco di finitura della parete di una camera.

Foto n. 12 Villetta

Anche l'ampliamento della villetta su area condominiale non può essere regolarizzato perché si tratta di un accorpamento di un'area condominiale, per cui va ripristinata la consistenza autorizzata della villetta.
