Tribunale di Palermo
Sezione VI Esecuzioni Immobiliari
R.G.Es. 260/2024
LOTTO A
Esperto stimatore: Arch. Anna Graziano

PERIZIA DI STIMA IMMOBILIARE

LOTTO A

Appartamento ubicato in Palermo via Giuseppe Cirrincione n. 81, piano Terra. Identificato al Nuovo Catasto Fabbricati del Comune di Palermo al foglio di mappa n.77, p.lla 547, subalterno 1, categoria A/4.

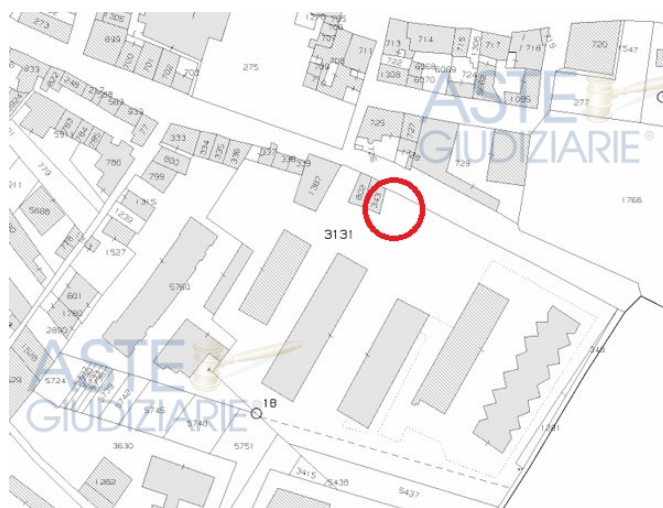
Ai fini dell'esatta individuazione dell'immobile oggetto del pignoramento si è effettuato un raffronto tra una ortofoto satellitare attuale e la mappa catastale con l'ausilio del portale Stimatrix forMaps.

Dall'estratto di mappa e dalla foto satellitare di stimatrix si evince il mancato inserimento in mappa del fabbricato di cui fa parte l'unità immobiliare oggetto di pignoramento.

La spesa necessaria per il rilievo topografico del fabbricato ed il successivo inserimento in mappa ammonta ad € 2.000,00. Suddetta somma deve essere divisa tra le quattro unità

immobiliari costituenti l'edificio. Pertanto la somma relativa all'immobile oggetto della presente è pari ad € 500,00.
