Relazione di Consulenza Tecnica d'Ufficio

Tribunale di Palermo

Procedura Esecutiva n. 264/2017 R.G.Es.

Appartamento sito al 2° piano scala B int. 15 in via Imperatore Federico n. 106 a Palermo

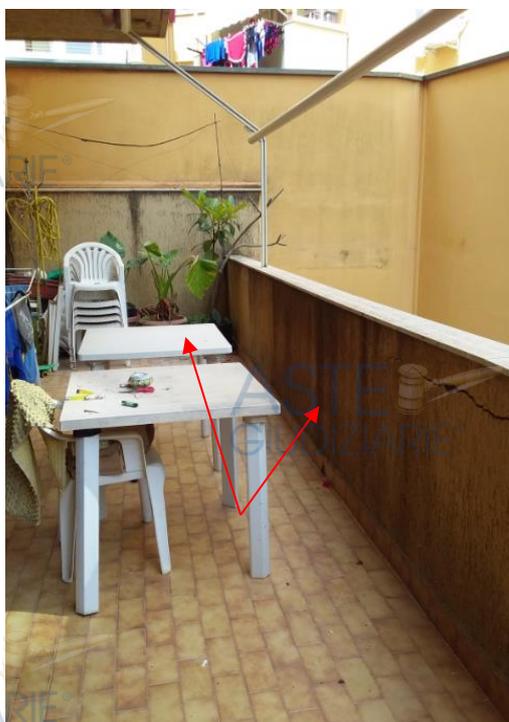
Foto n. 16 - Terrazzo. Lesioni sul parapetto.

Si osserva altresì la presenza di fessurazioni lungo la superficie interna del parapetto in muratura del terrazzo.

N. P. 3	Intervento di sarcitura delle fessurazioni sul parapetto. N. 1 operaio qualificato di 2° livello.	€/h	4 ORE	€ 31,79		€ 127,16
	Materiale.	A corpo				€ 25,00

11.2.1	Tinteggiatura per esterni con pittura a base di silicati di potassio, di elevata	mq	7,56	€ 7,52	32,03%	€ 56,85

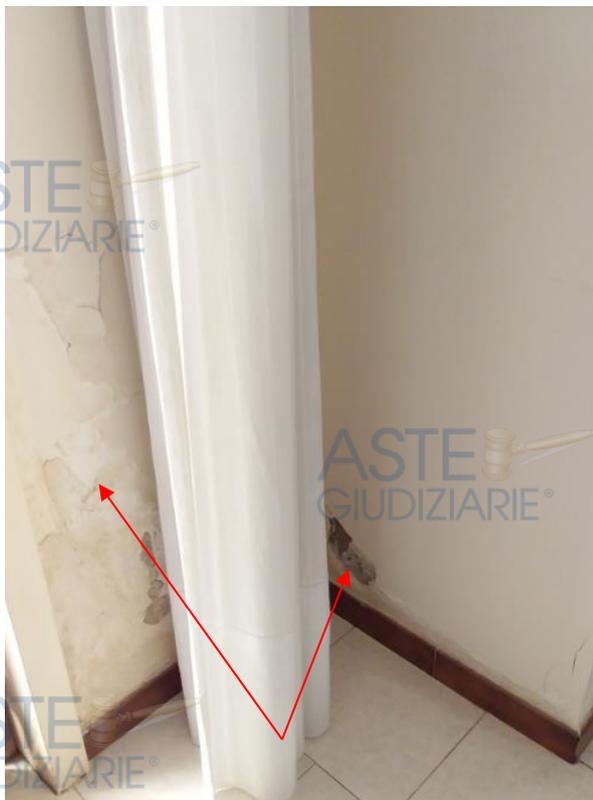
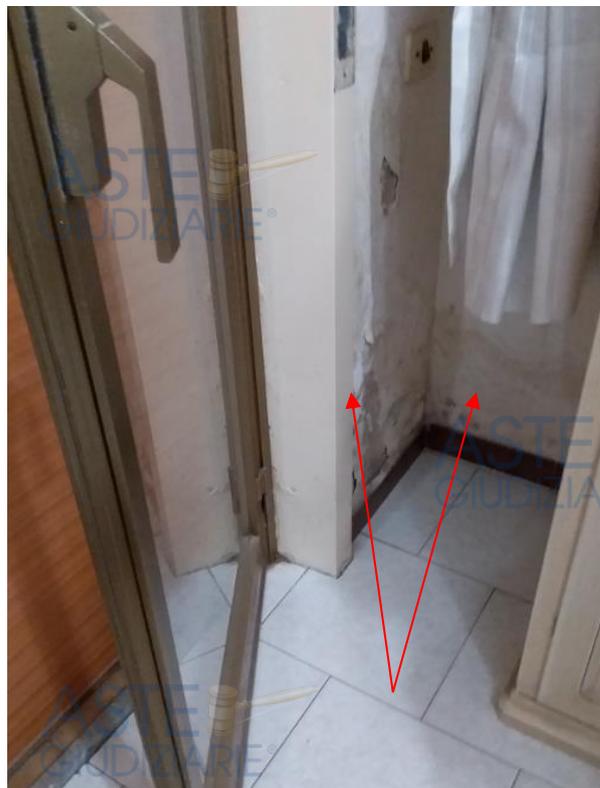
L'appartamento presenta evidenti problemi di umidità nella camera da letto e nel soggiorno a carico del muro di tombagno a nord e del tramezzo con funzione di divisorio tra questi due ambienti come evidenziano le foto di seguito riportate.

Foto n. 17 - Umidità di risalita nel soggiorno.

Foto n. 18 - Umidità di risalita nella camera da letto.

Si osservano in particolare screpolature, rigonfiamenti dell'intonaco ed efflorescenze saline su porzioni del muro che delimita a nord la camera da letto matrimoniale e il soggiorno e sulla superficie della parete divisoria tra le due stanze, con sviluppo dal basso per risalita dell'umidità.

La presenza di umidità ha verosimilmente origine da residui d'acqua stagnante sul terrazzo in mancanza di una pendenza corretta atta a garantirne efficacemente il deflusso verso l'esterno.

Le spese di ripristino delle parti ammalorate sono state computate secondo il seguente prospetto di massima:

Le suddette spese, calcolate sulla base delle tabelle ANCE 2019 e del Nuovo Prezzario Unico Regionale 2018, si stimano complessivamente in approssimativi euro € 1.019,87 IVA esclusa da intendersi di massima, e consistono in opere di verifica e risanamento delle porzioni del tramezzo e del tompagno, compreso il pilastro ad esso adiacente, che risultano attualmente interessate dalla presenza di umidità e in opere di tinteggiatura delle relative superfici verticali degli ambienti interessati dalle opere suddette con pittura per interni antimuffa, oltre alla dismissione e successiva fornitura e collocazione del battiscopa, sarcitura delle fessurazioni lungo il parapetto del terrazzo e tinteggiatura della corrispondente superficie.

Si ritiene opportuno prevedere in questa sede una perizia tecnica, il cui costo minimo si stima in ulteriori € 500,00 oltre oneri di legge, finalizzata all'individuazione delle cause, all'indicazione degli interventi atti alla loro eliminazione e alla stima dei relativi costi, allo scopo di evitare il ripetersi degli eventi dannosi con particolare attenzione agli elementi strutturali.

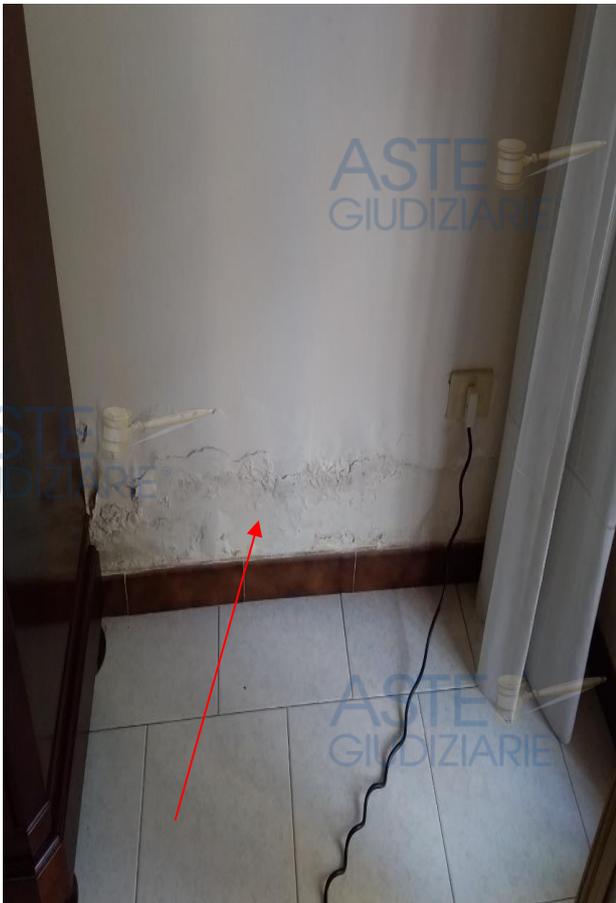
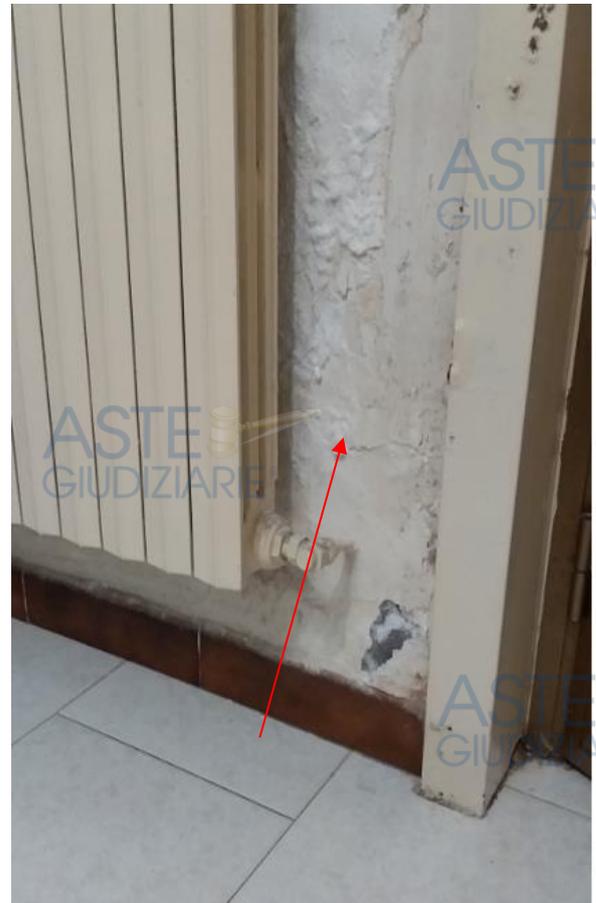
Foto n. 19 - Umidità sulla parete nel soggiorno

Foto n. 20 - Efflorescenze e formazioni saline

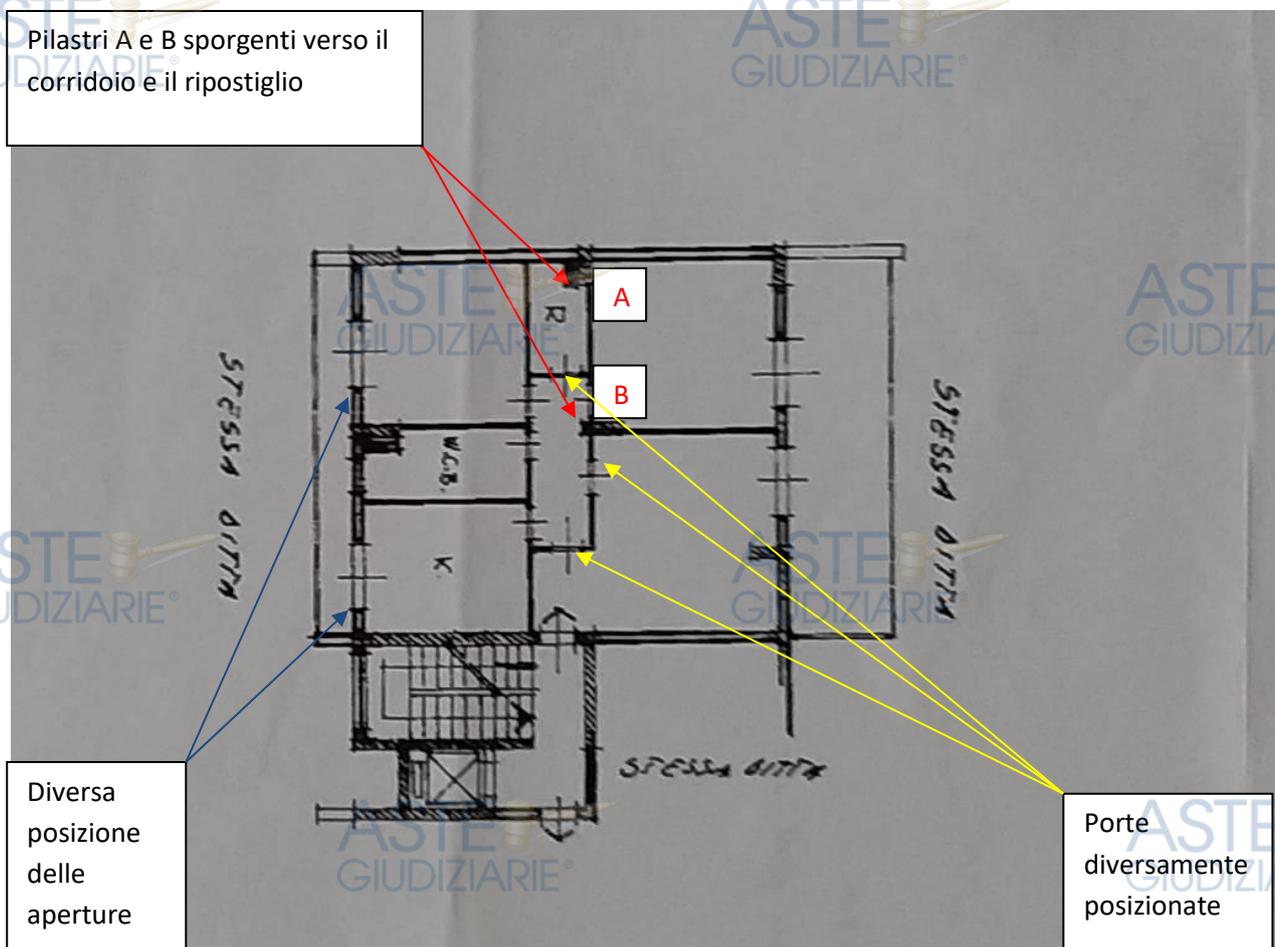
Il raffronto tra la planimetria catastale qui di seguito riportata e lo stato di fatto rilevato in sede di sopralluogo (elaborato planimetrico al quesito che precede), ha rivelato la presenza di **parziali difformità** tra lo stato reale dei luoghi e la situazione rappresentata dall'elaborato grafico catastale.

In particolare si rileva la posizione diversa dei tramezzi che delimitano il corridoio e il ripostiglio a nord e delle porte di accesso a questi, la diversa posizione delle aperture sul balcone e la diversa misura dell'interpiano rispetto alla planimetria catastale che risulta essere nella realtà pari a 2,90 mt e a 2,50 in corrispondenza del

punto più basso sotto la trave: nella planimetria catastale si nota la sagoma dei pilastri A e B indicati in pianta che sporgono uno nel corridoio e l'altro nel ripostiglio, nella realtà la parete del corridoio è continua e la proiezione della trave che corre a soffitto ricade in parte nella camera da letto matrimoniale e in parte nel soggiorno.

Per quanto riguarda le imprecisioni riscontrate tra lo stato di fatto e la documentazione catastale, si prevede una

variazione catastale per la corretta rappresentazione grafica attraverso la presentazione del DOCFA da parte di un tecnico abilitato e per tale pratica sarà dovuto un versamento di euro 50,00 per diritti di istruttoria, mentre per la prestazione del tecnico si ipotizza una spesa pari ad euro 500,00 oltre IVA ed oneri di legge.

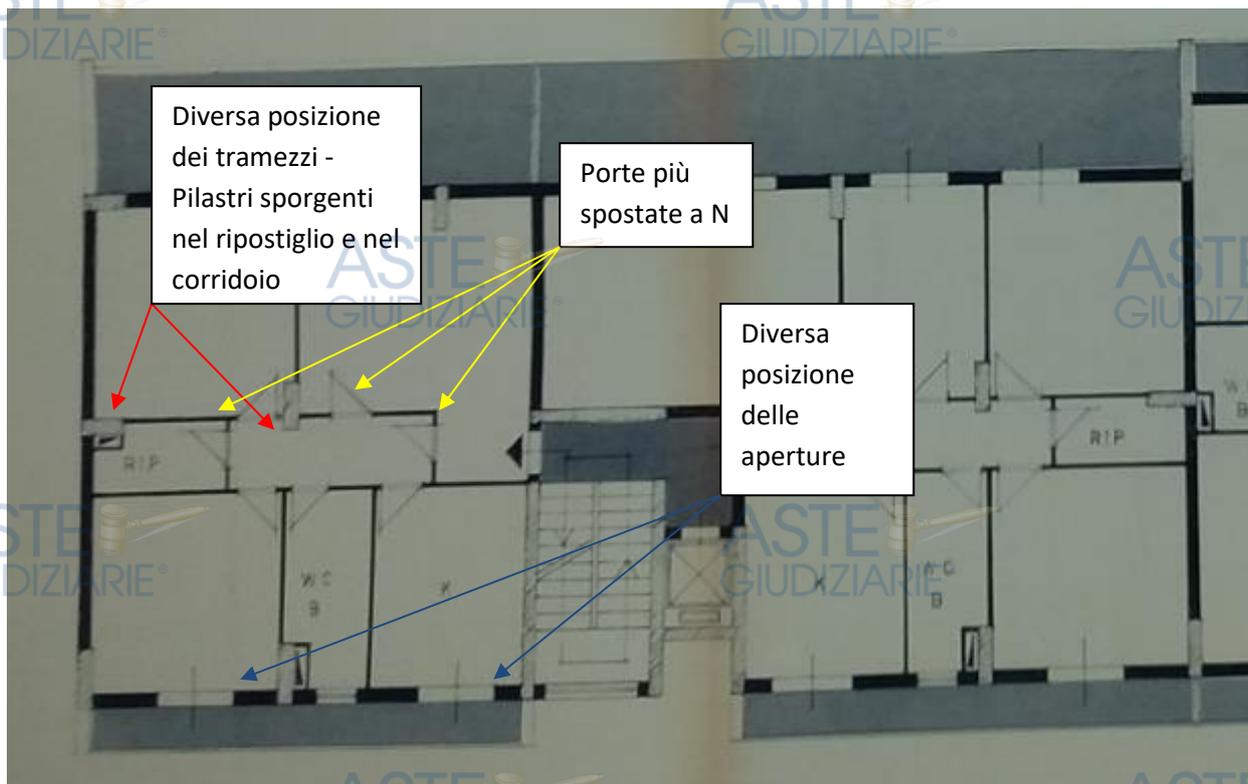
Stralcio catastale allegato agli elaborati di progetto.

Tuttavia dal confronto tra il titolo originario (la planimetria di progetto oggetto di concessione dell'unità immobiliare pignorata) e lo stato di fatto emergono alcune **difformità parziali**.

In particolare si osserva la diversa posizione tramezzi che delimitano il corridoio e il ripostiglio a nord e così pure dei vani porta che danno accesso al corridoio e al ripostiglio e delle aperture che danno accesso al balcone.

In base alla vigente normativa, le imprecisioni emergenti dal confronto dello stato dei luoghi con il titolo originario che non superano il 2% di cui all'art. 34 del D.P.R. 380/2001 (Testo Unico) ovvero il 3% rispetto alle misure

originarie di cui alla L.R. n. 37/85, sono da considerare tolleranze di cantiere, diversamente le stesse si configurano come difformità parziali, per la regolarizzazione delle quali si prevede, in questa sede, l'istruzione di una pratica di Permesso di Costruire in sanatoria, i cui costi ammontano complessivamente a c. euro 1.876,00

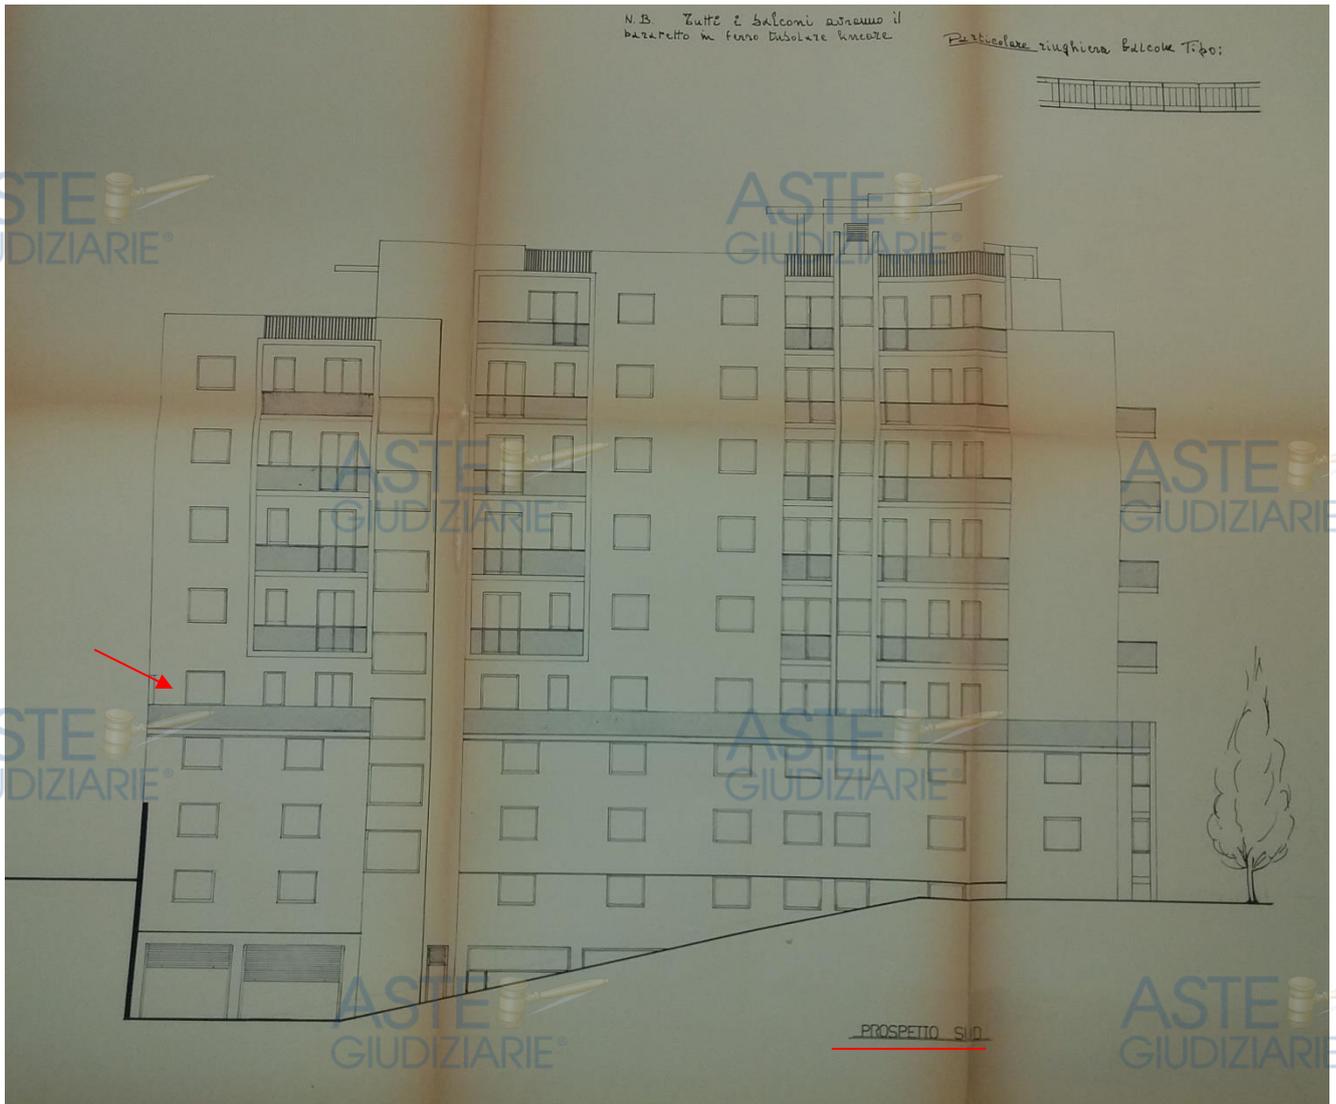
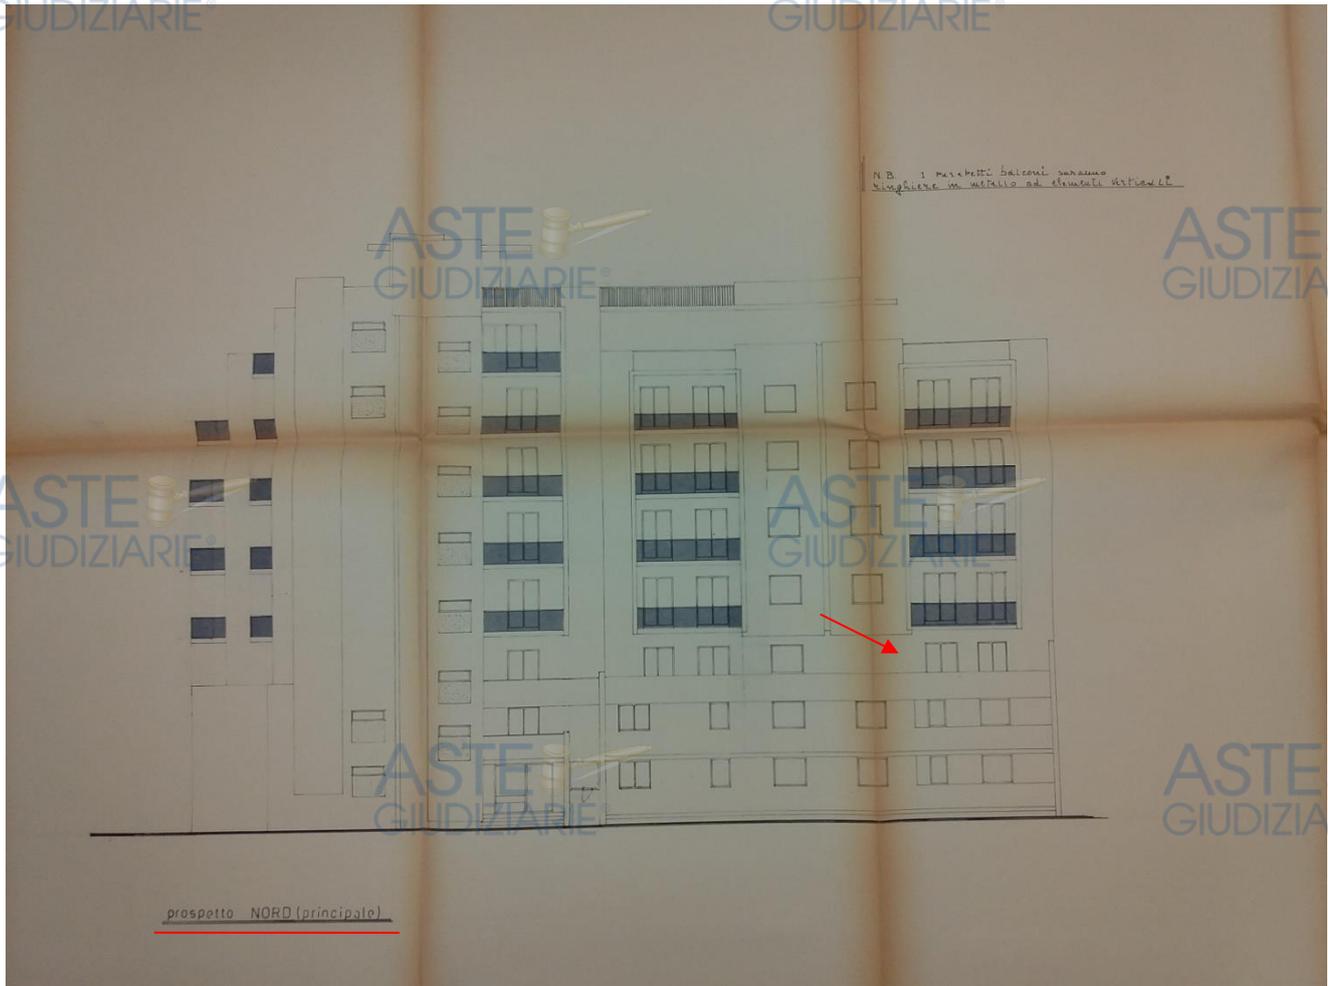
Si osservano inesattezze anche nella rappresentazione grafica dei prospetti sud e nord:

In particolare nel prospetto sud si rileva l'errata rappresentazione della porta finestra che si apre sul balcone dalla camera da letto e nel prospetto nord la mancata rappresentazione del muretto che separa il terrazzo di pertinenza dell'unità in oggetto da quello dell'unità confinante, più alto nella realtà rispetto al parapetto.
