PERIZIA DI STIMA IMMOBILIARE

LOTTO UNICO

Appartamento sito a Palermo in Via Santa Maria di Gesù n. 82/A, piano primo

dati catastali: NCEU fg. 75 p.la 307 sub 3

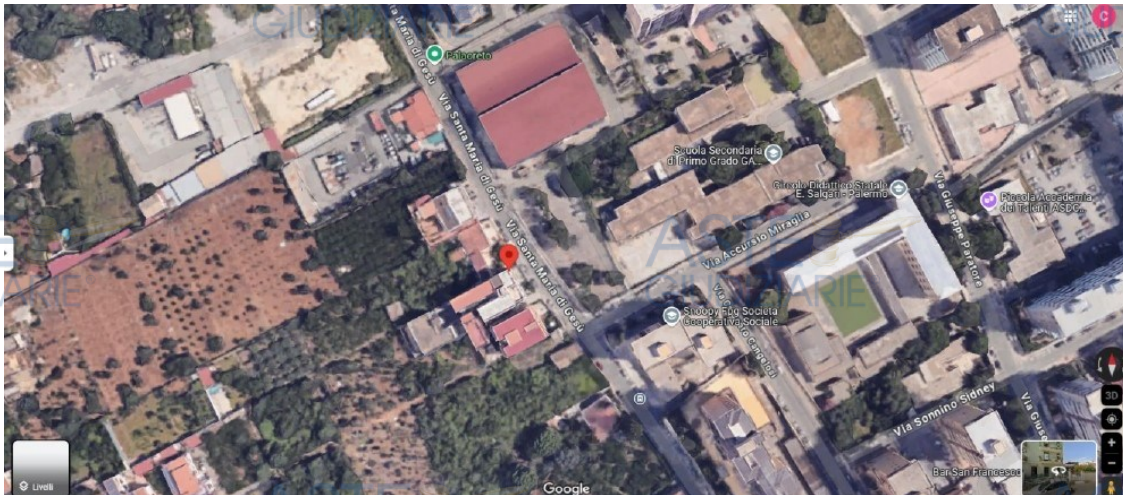
Ortofoto attuale (da Google Earth)

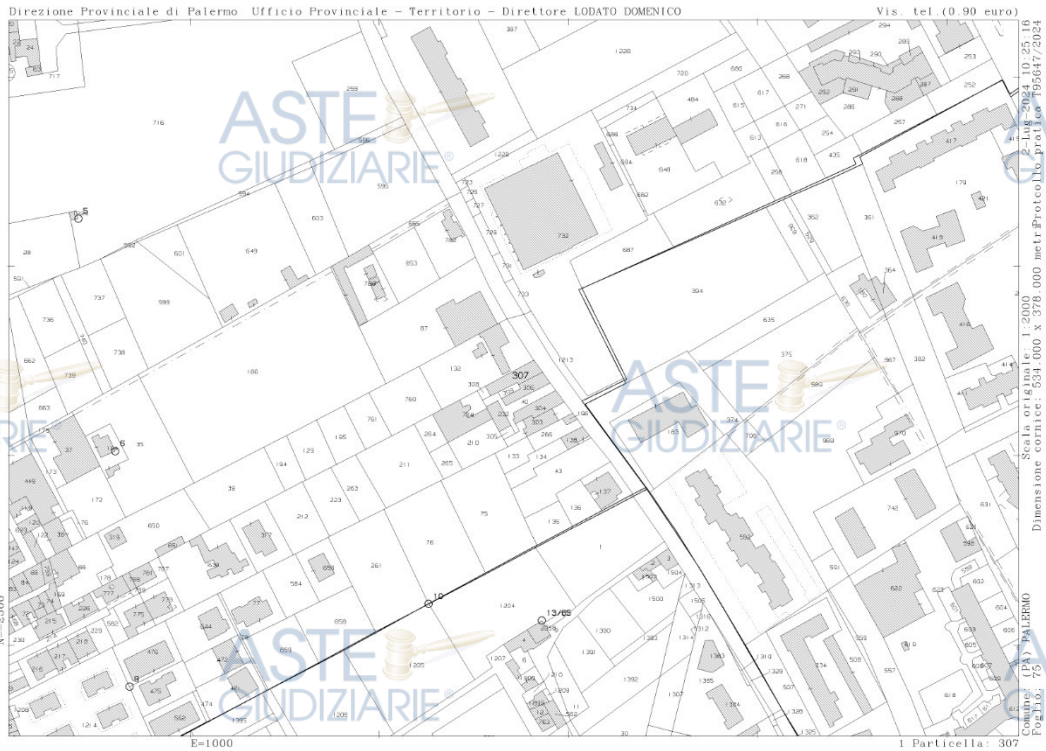
Estratto di mappa catastale

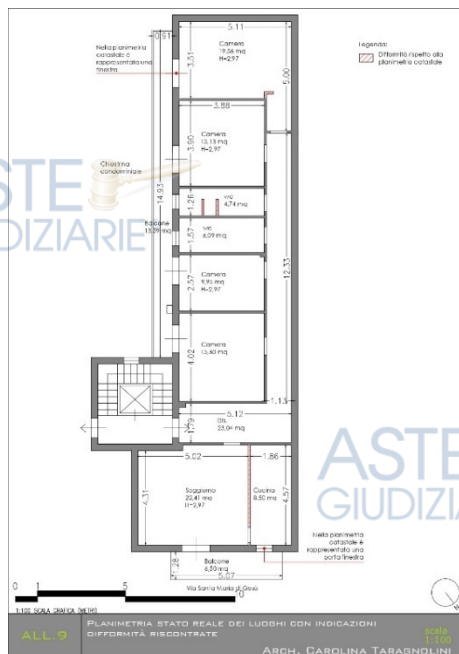
Non essendo presenti gli elaborati tecnici allegati all'istanza di condono, la conformità dell'immobile tra lo stato attuale dei luoghi e lo stato dell'immobile al momento della presentazione dell'istanza sopra citata andrà verificata sulla base della planimetria catastale in atti del 10/12/1985, risalente al primo impianto.

Planimetria di rilievo attuale con indicazione delle eventuali difformità rispetto alla planimetria catastale

L'integrazione documentale dell'istanza di sanatoria potrà essere presentata estrapolando l'immobile del primo piano oggetto della presente relazione. Inoltre, la chiusura della sanatoria potrà essere conclusa nel rispetto della planimetria catastale riferita al primo impianto (10/12/1985), ulteriori abusi realizzati successivamente e non rappresentati non potranno essere sanati. In particolare in riferimento alle diverse aperture (nella planimetria catastale in atti rappresentata come porta finestra oggi finestra nel cucinino) presenti nel prospetto prospiciente Via Santa Maria di Gesù e nel retrospesso (nella planimetria

catastale in atti indicata come finestra oggi porta finestra nella camera) si presuppone che siano state rappresentate erroneamente nella planimetria catastale, in quanto osservando il prospetto principale allo stato attuale si nota che tutti gli appartamenti mostrano le stesse aperture, nel dettaglio una finestra e una porta finestra. Tali difformità, quindi, potranno essere regolarizzate nell'istanza di condono se verrà documentato con foto d'epoca che le stesse sussistevano in fase di edificazione della palazzina; in caso negativo dovrà essere ripristinato lo status *quo ante* per un costo approssimativo pari a **€ 2.500,00 oltre iva.**

In riferimento alla diversa distribuzione interna si prevede la rimessione in pristino per un costo approssimativo pari a **€ 2.500,00 oltre iva.**
