**TRIBUNALE DI PALERMO**  
**SEZIONE VI - ESECUZIONI IMMOBILIARI**

**Esecuzione Immobiliare R.G.Es. 284/2021**

**PERIZIA DI STIMA IMMOBILIARE**

**Piena proprietà per la quota indivisa di 1/12 di una abitazione di tipo popolare  
sita nel Comune di Palermo, Via Colonna Rotta n. 7, piano terra,  
censito al C.F. al fg. 56 p.lla 515 sub. 3**

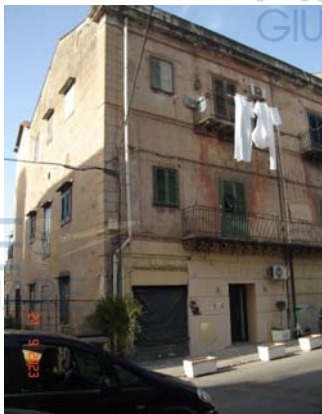
**Caratteristiche strutturali:** l'immobile fa parte dell'edificio n. 628 del "Netto Storico", composto da tre elevazioni fuori terra e realizzato con struttura in muratura portante;

Foto n. 1 - Vista esterna edificio

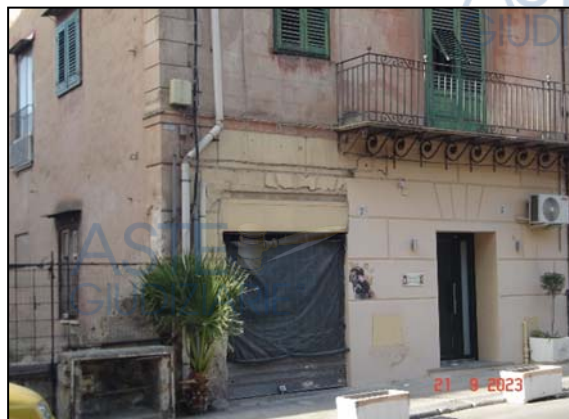
Foto n. 2 - Vista esterna edificio

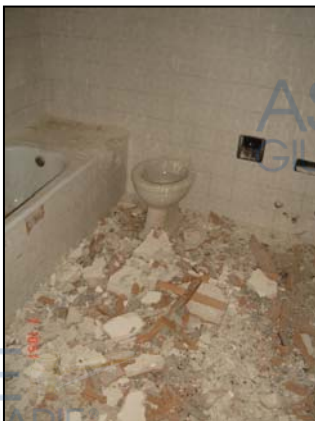
Foto n. 11 – Vista w.c.-bagno

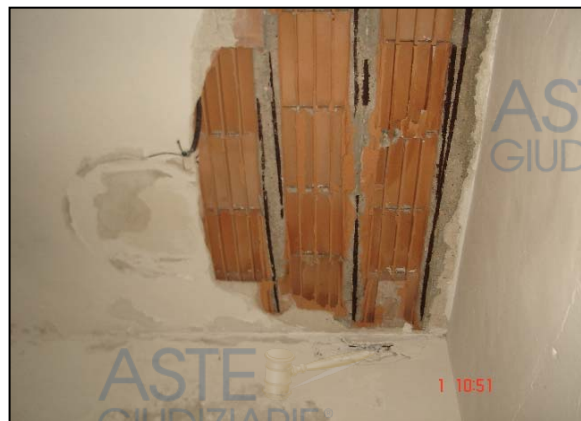
**Condizioni di manutenzione dell'immobile e degli impianti:** complessivamente l'immobile presenta modeste caratteristiche di finitura e mediocri condizioni di manutenzione – conservazione, con una porzione del soffitto del w.c. crollata per sfondellamento del solaio.

Foto n. 12 – Vista soffitto danneggiato w.c.-bagno
