ESECUZIONE IMMOBILIARE N. 36/2022 R.G.Es.

PERIZIA PER PUBBLICITÀ

LOTTO 3

“[...] immobile sito in Cinisi, Via Nazionale (S.S. 113), censito al Catasto Fabbricati di Cinisi, al fg. 11, particelle 891 e 1028 sub. 2, Ctg. A/3, Cl. 3, di vani 4,5, superficie catastale totale 108 mq., con R.C. di € 141,77”.

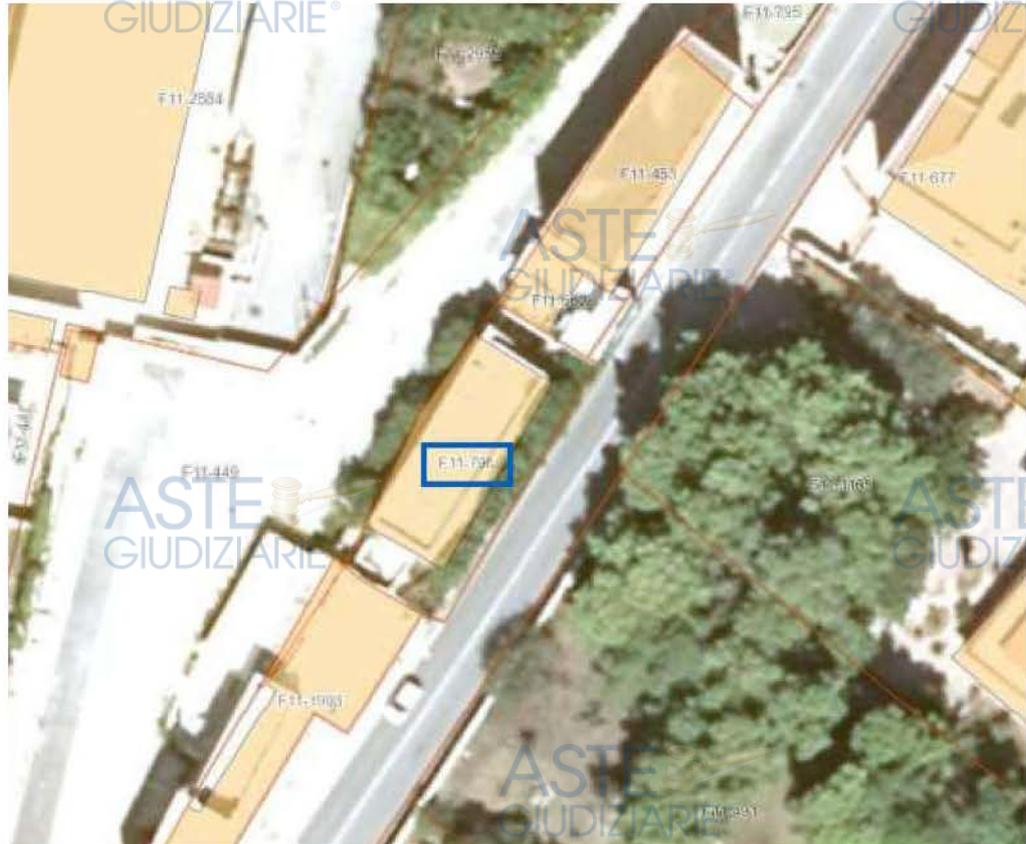
Ad esito della seguente sovrapposizione - inserita anche nell'allegato n. 2 - tra l'ortofoto e la cartografia catastale effettuata mediante il visualizzatore [www.sitr.regione.sicilia.it](http://www.sitr.regione.sicilia.it), si conferma l'esatta individuazione del bene oggetto del pignoramento.

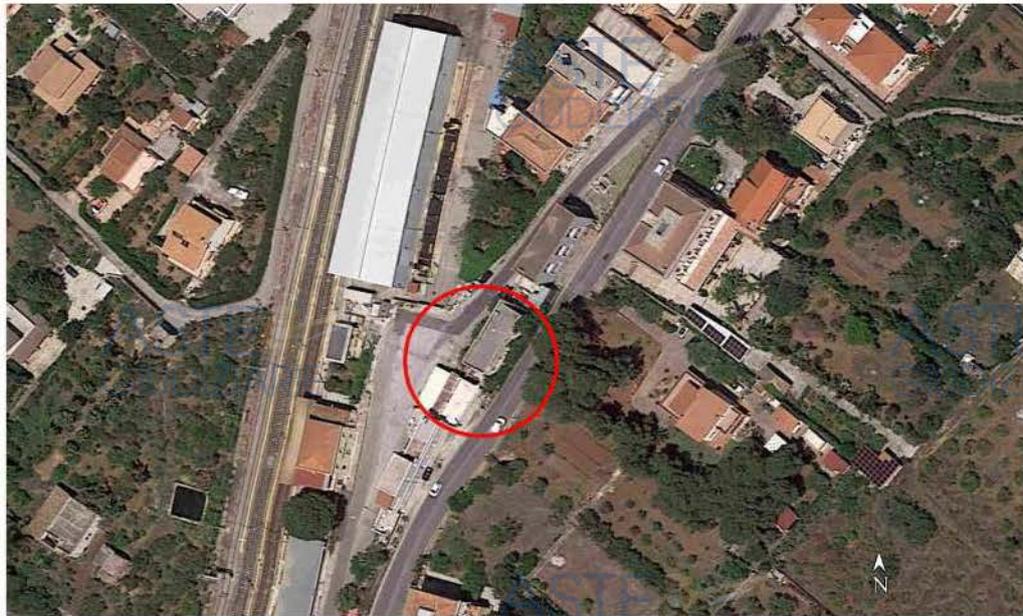
Ubicazione dell'immobile

Il compendio immobiliare è ubicato in prossimità della stazione ferroviaria di Cinisi, in zona extraurbana del Comune di Cinisi dotata delle essenziali opere di urbanizzazione (strade residenziali, spazi di sosta o di parcheggio, fognatura, rete idrica, rete di distribuzione dell'energia elettrica e del gas, pubblica illuminazione, ecc.). Il tessuto edilizio della stessa zona è formato sia da fabbricati situati ai margini della predetta sede stradale, sia da edifici isolati a bassa densità edilizia (v. **All. 4: Aerofoto**).

AEROFOTO: fonte Google Earth (data ripresa: 2022)

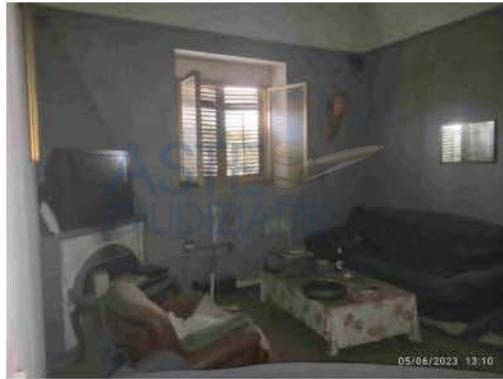
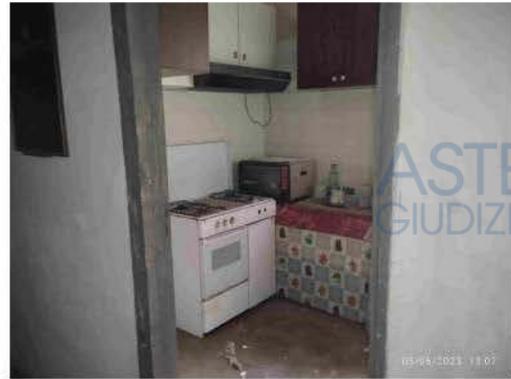
L'unità immobiliare in esame ricade nell'area delimitata a nord-ovest da piazza Stazione e a sud-est dalla via Nazionale, e confinante con le particelle 662 e 1903 rispettivamente a nord-est e a sud-ovest (v. **All. 2: Stralcio del foglio di mappa catastale**). Lo stato attuale del bene è quello ripreso e rappresentato rispettivamente nella documentazione fotografica e nelle planimetrie inserite in questa relazione e nei relativi allegati 2 e 3. Con riguardo a quanto desunto anche dall'atto di compravendita inserito in allegato n. 1, l'intero immobile consiste in una casa con ingresso principale dal civico n. 10 di piazza Stazione, con piccola corte circostante ed area libera corrispondente al tutto, e con terrazza a servizio che costituisce la copertura del fabbricato limitrofo sito a sud-ovest (v. **All. 3: foto da 1 a 6**). In dettaglio, l'edificio residenziale si trova a nord-est dell'ingresso da piazza Stazione, e consiste in un corpo di fabbrica isolato con sagoma planimetrica quadrangolare pressapoco allineato alla via Nazionale. Ha un'unica elevazione fuori terra e vi si accede da un terrazzo latistante, rialzato rispetto a piazza Stazione.

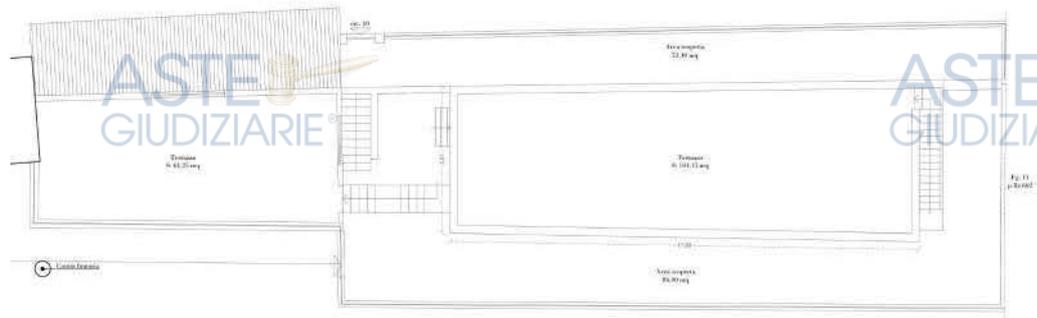
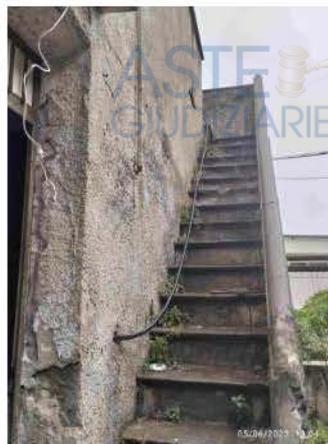
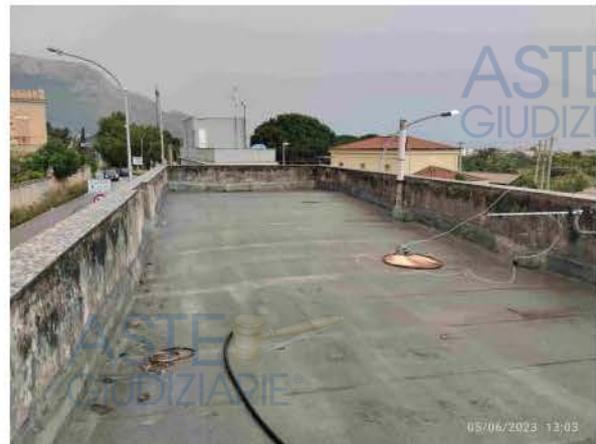
L'abitazione è composta da: ingresso; ripostiglio; quattro stanze che si succedono lungo l'intera lunghezza del fabbricato; un servizio igienico e una cucina (v. **All. 3**: foto da 7 a 15 - **All. 4**: elaborato 2). Dalla cucina si esce in uno spazio latitante in cui si trova una scala nel fronte nord-est, attraverso cui si sale sulla copertura piana dell'edificio (v. **All. 3**: foto da 16 a 20 - **All. 4**: elaborato 2).

L'edificio residenziale ha struttura in muratura portante. I prospetti hanno impaginati semplici e sono rivestiti con intonaco civile. Le aperture esterne sono dotate di persiane ed infissi interni in legno. La copertura è del tipo piano con guaina impermeabilizzante a vista. I pavimenti interni sono composti, in prevalenza, con mattoni. Le pareti del servizio igienico sono rivestite perlopiù con piastrelle in ceramica; mentre le superfici soprastanti a quelle appena indicate e quelle degli altri ambienti, hanno finiture ad intonaco tinteggiato analoghe a quelle dei soffitti. Sopra il locale con il servizio igienico si trova un soppalco ad uso locale di sgombero. Gli impianti idrico ed elettrico sono del tipo sottotraccia non rispondenti alle norme vigenti in materia. Complessivamente l'immobile versa in totale stato di abbandono e in pessimo stato di manutenzione e di conservazione.

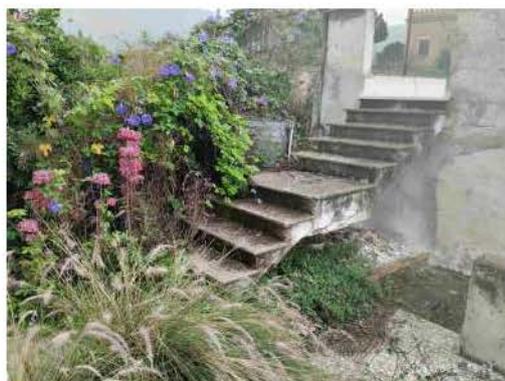
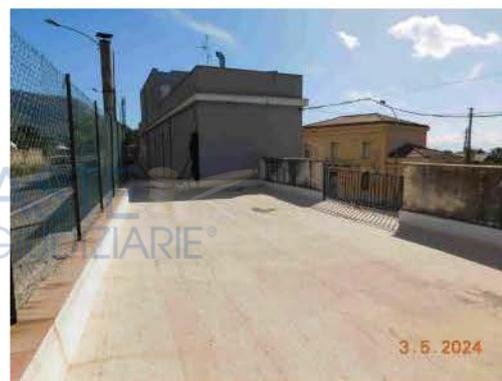
Invece, la terrazza a servizio sopra citata si trova a sud-ovest dell'edificio, ed è collegata all'area antistante l'edificio mediante una rampa di scale. Consiste in una superficie, piana pressappoco complanare al piano stradale di via Nazionale, che si estende fino al fronte laterale dell'edificio che insiste nella particella 1903. L'area è delimitata da muretti, verso la piazza e il fabbricato staggiato, e da una recinzione metallica verso la strada pubblica (v. All. 3: foto da 21 a 23).
