Tribunale di Palermo - Sezione VI Esecuzioni Immobiliari

R.G.Es. 375/2023 - LOTTO UNICO

**PERIZIA DI STIMA IMMOBILIARE**

Appartamento nel Comune di Palermo, Largo Giuliana, 2,

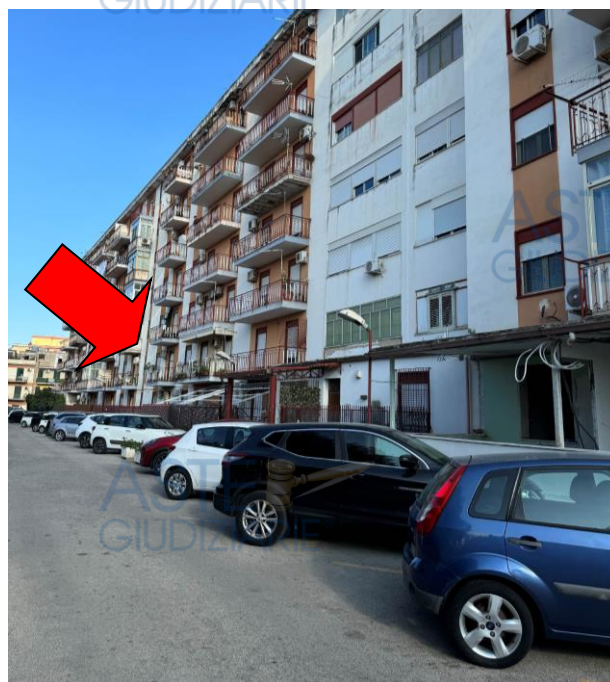
Foto 4 – Il cortile condominiale su cui si affaccia il salotto dell'appartamento individuato dalla freccia rossa

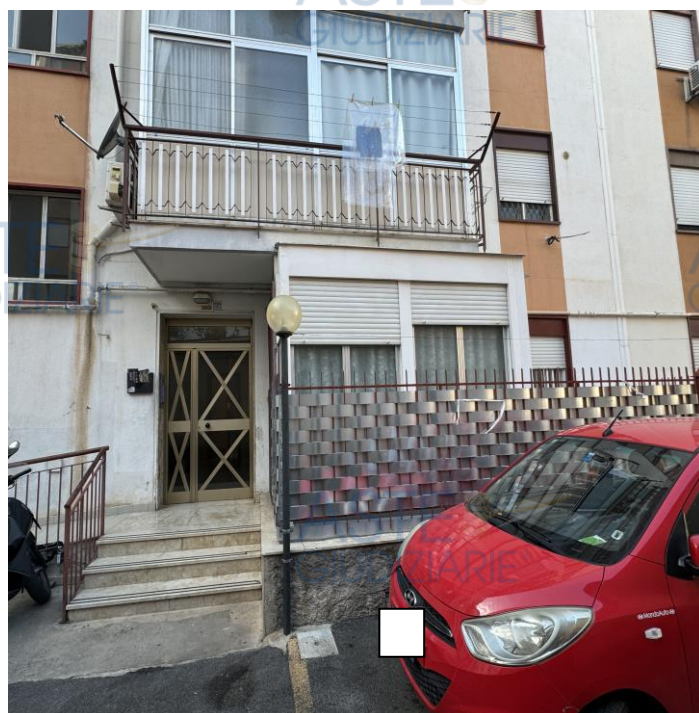
Foto 5 – Esterno dell'appartamento ( piano terra a destra)

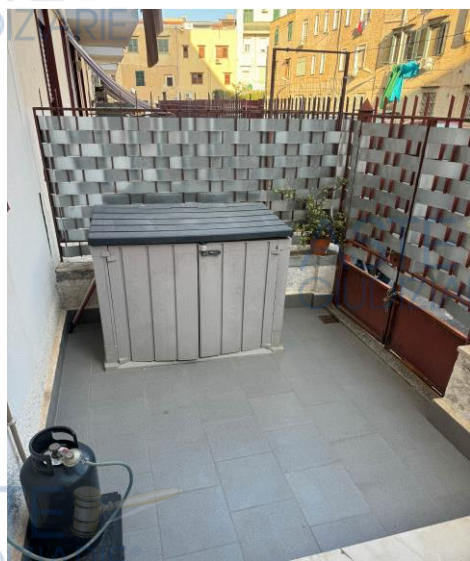
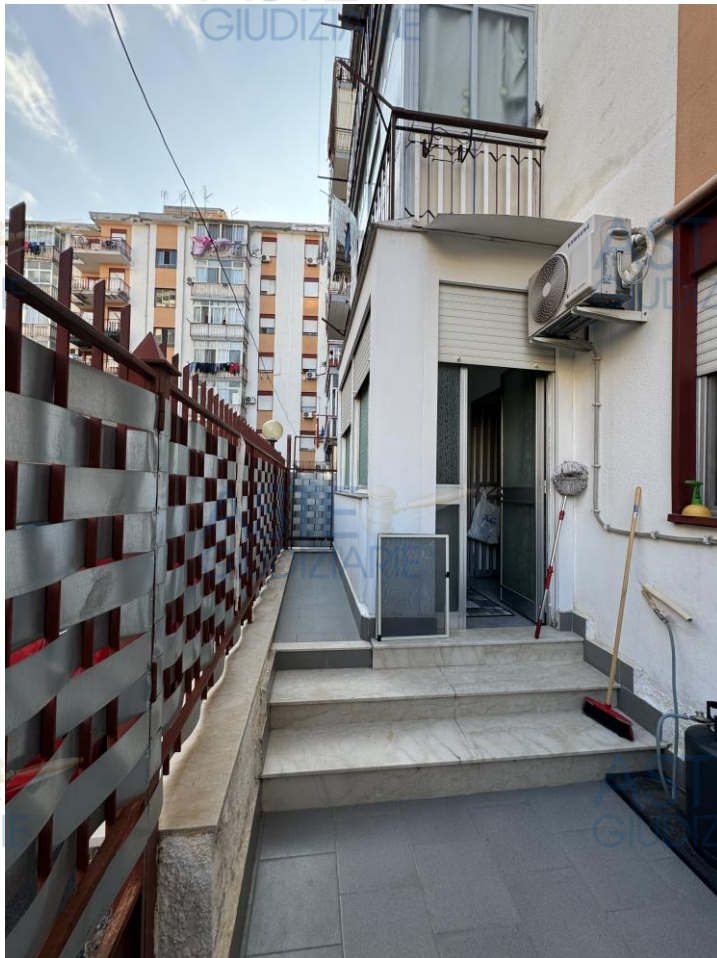
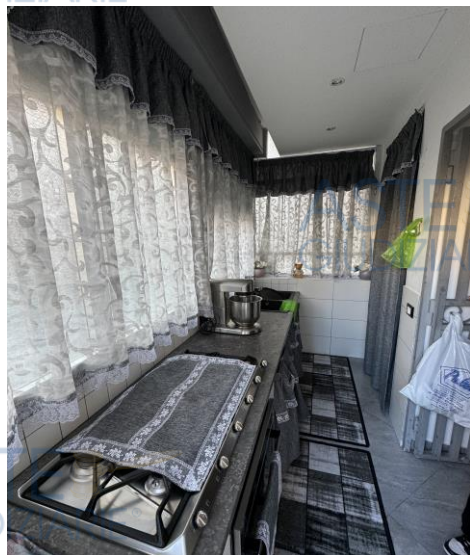
Foto 7, 8, 9 – Terrazzino esterno piano terra e veranda rialzata in cui oggi si trova la cucina. Dalla foto sopra si nota come la veranda, realizzata in muratura (quindi per questo non sanabile mediante art. 20 della LR n. 4/2003), sia sporgente rispetto al filo del balcone soprastante.

Le difformità riscontrate (variazioni interne) possono essere regolarizzate facendo ricorso a CILA tardiva e procedura di aggiornamento DOCFA. Per tutte le altre difformità descritte non sono regolarizzabili in quanto variazioni di prospetto o realizzazione di una costruzione in muratura che non può definirsi veranda (in quanto in muratura, sporgente rispetto al balcone soprastante e destinata alla cucina con i relativi impianti) e quindi non rientra nella casistica prevista dall'Art. 20 della L.R. n. 3/2004. Pertanto, si procederà alla demolizione delle stesse e al ripristino dello stato dei luoghi: i costi presuntivi si ipotizzano in circa Euro 6.100,00 come illustrato nel seguente computo metrico (redatto sulla base del Prezziario Regionale della Sicilia 2022 e ss. aggiornamenti) che comunque va poi sottoposto a una ditta edile che potrà redigere il preventivo definitivo.

| CODICE | DESCRIZIONE | U.M. | Q.tà | PREZZO UNITARIO | | IMPORTO TOTALE | |
|---|---|---|---|---|---|---|---|
| 1.3.1 | DEMOLIZIONE VERANDA, CUCINA ESTERNA, SCALA NEL TERRAZZO POSTERIORE - DEMOLIZIONE PARETE DEL BAGNO - DEMOLIZIONE MURO PER RIPRISTINARE PORTAFINESTRA NEL TERRAZZO POSTERIORE - Demolizione vuoto per pieno di fabbricati o residui di fabbricati, in ambito urbano, la cui superficie laterale libera o accessibile ai mezzi meccanici risulti inferiore al 50% dell'intera superficie laterale, da eseguirsi a mano o con l'ausilio di martello demolitore, escluso le mine, e compresi i seguenti oneri: trasporto a rifiuto con qualsiasi mezzo dei materiali di risulta alle pubbliche discariche del Comune in cui si eseguono i lavori o alla discarica del comprensorio di cui fa parte il Comune medesimo per distanze non superiori a 5 km, compreso, inoltre, l'onere di demolire con ogni cautela a piccoli tratti le strutture collegate o a ridosso dei fabbricati o parti di fabbricati da non demolire, riparazioni di danni arrecati a terzi, interruzione e ripristino di condutture pubbliche e private. (La misurazione del volume vuoto per pieno sarà fatta computando le superfici dei vari piani, e moltiplicando dette superfici per le altezze dei vari piani da solaio a solaio; per l'ultimo piano demolito sarà preso come limite superiore di altezza il piano di calpestio del solaio di copertura, o dell'imposta del piano di gronda del tetto; per il piano più basso si farà riferimento alla quota inferiore di demolizione, intesa fino all'estradosso della fondazione). L'adozione di tutti gli accorgimenti atti a tutelare l'incolumità degli operai e dei passanti, segnalazioni diurne e notturne, opere di recinzione provvisoria, ponti di servizio interni ed esterni, anche con stuoie, lamiere, ripari, dovranno computarsi con gli oneri della sicurezza. Escluso l'eventuale onere di accesso alla discarica, da compensarsi a parte - per ogni m³ vuoto per pieno. | m³ | 20,22 | € | 15,35 | € | 310,38 |
| | RIFACIMENTO SCALA TERRAZZO ESTERNO E SOLETTA ARMATA E (H 1 mt - 5 alzate) | a corpo | | | | € | 1.800,00 |

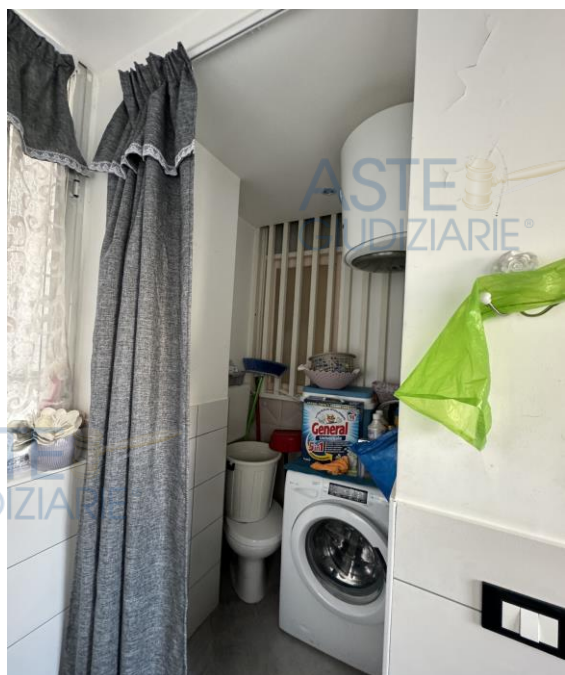
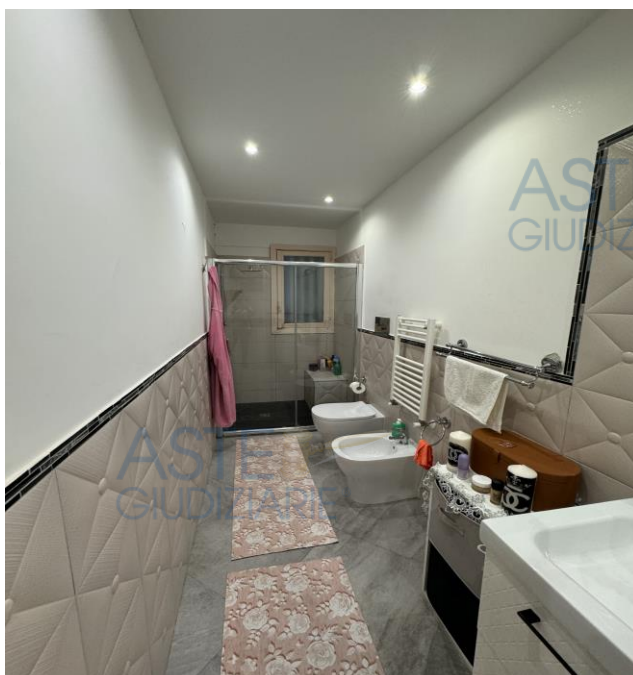
Foto 10 – Lavanderia a cui si accede dalla cucina esterna. Foto 11 – Il WC doccia, la cui finestra si apre sulla lavanderia
