TRIBUNALE DI PALERMO
SEZIONE VI ESECUZIONI IMMOBILIARI
G.E. DOTT. FABRIZIO MINUTOLI

PROCEDURA ESECUTIVA N. 388/2021 R.ES.

**INTERA PIENA PROPRIETÀ DEL FABBRICATO SITO A
PARTINICO, VIA SOLDATO GIUSEPPE BONOMO NN. 133-
135 PIANO TERRA, PRIMO, SECONDO E TERZO**

RELAZIONE DI STIMA DEL LOTTO N.2

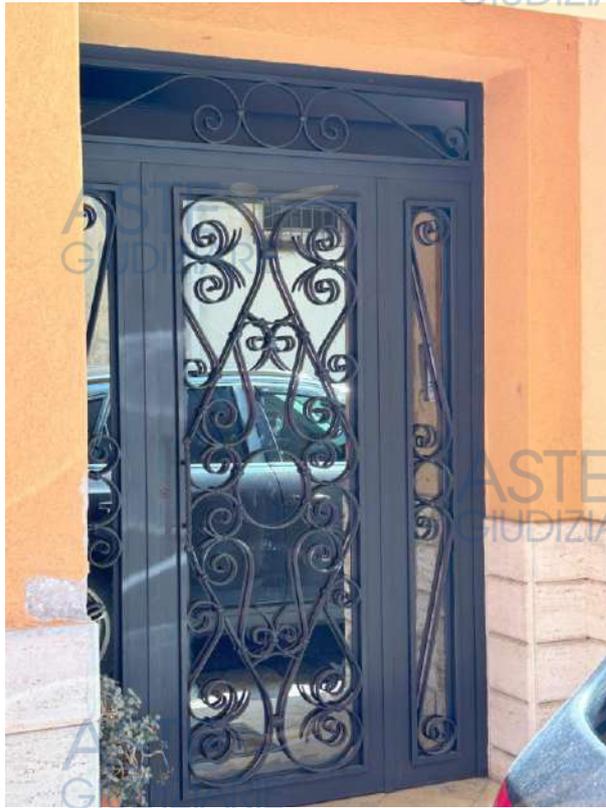
INGRESSO AGLI APPARTAMENTI

Esso si compone di un locale a piano terra, destinato ad autorimessa, con ingresso autonomo dal civico 133 ed un appartamento per civile abitazione ai tre piani superiori, cui si accede dal vano scala comune con ingresso dal civico 135, attraverso un portone metallico in ferro battuto. Le parti comuni sono rifinite e definite in tutti i dettagli: l'androne ed il vano scala sono pavimentati con marmo di colore giallo. Sotto il solaio dell'androne è presente una riserva idrica.

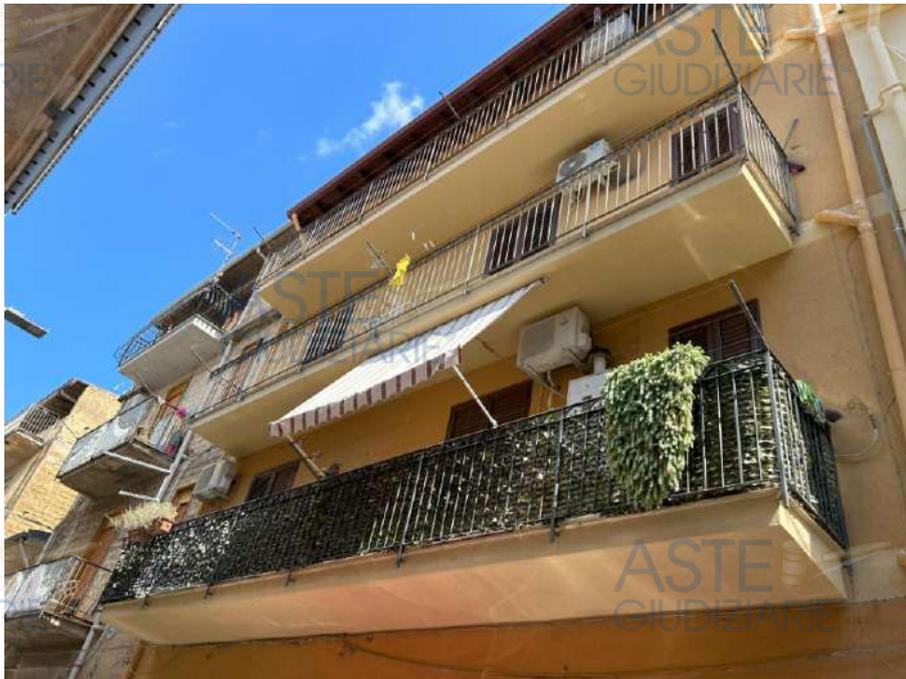
PROSPETTO

Il fabbricato ha struttura in cemento armato a quattro elevazioni fuori terra, con balconi a sbalzo e copertura a falde inclinate ed è definito esternamente con intonaco colorato.

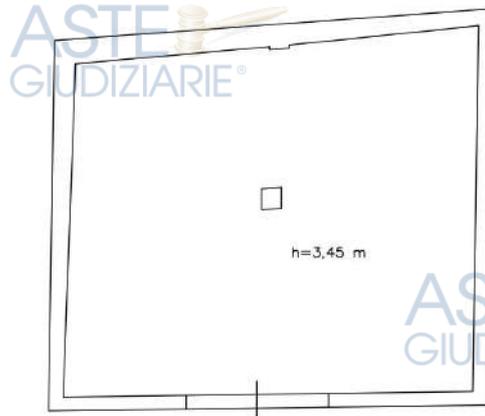
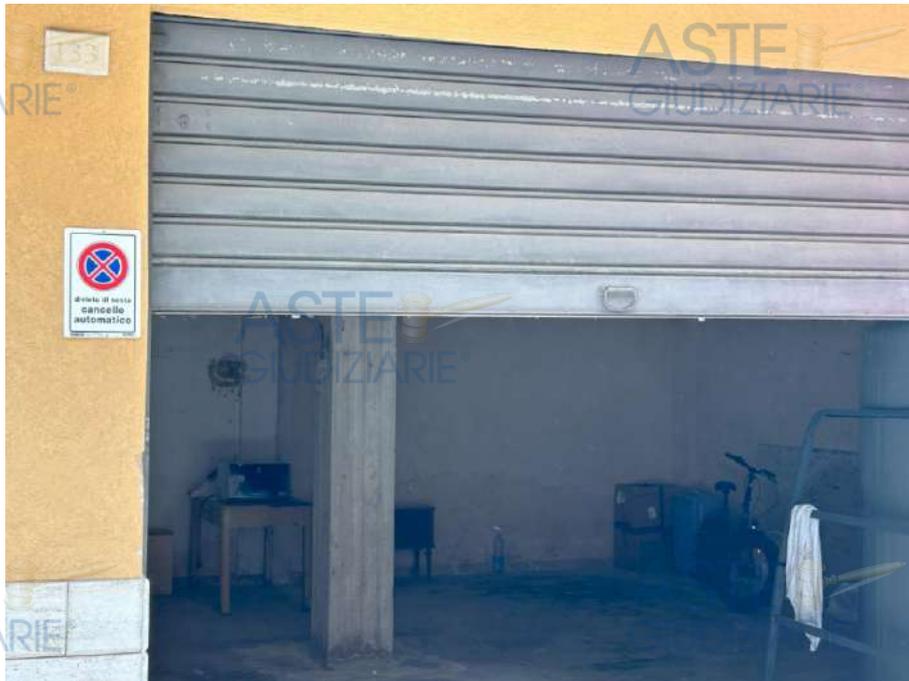
LOCALE AUTORIMESSA

Consta di un unico ambiente, di superficie utile pari a 61,40 m² circa, cui si accede esclusivamente da una saracinesca carrabile al civico 135. Il locale ha altezza utile pari a 3,45 metri, è rifinito con pavimentazione in scaglie di marmo e pareti intonacate e tinteggiate, localmente rivestite con vecchie piastrelle ed è dotato di impianto elettrico.

Si trova in mediocre stato di manutenzione ed uso: la pavimentazione è macchiata, le pareti ed il soffitto sono danneggiati da pregresse infiltrazioni umide, nonché da interventi sommari di demolizione e modifiche delle aperture preesistenti.

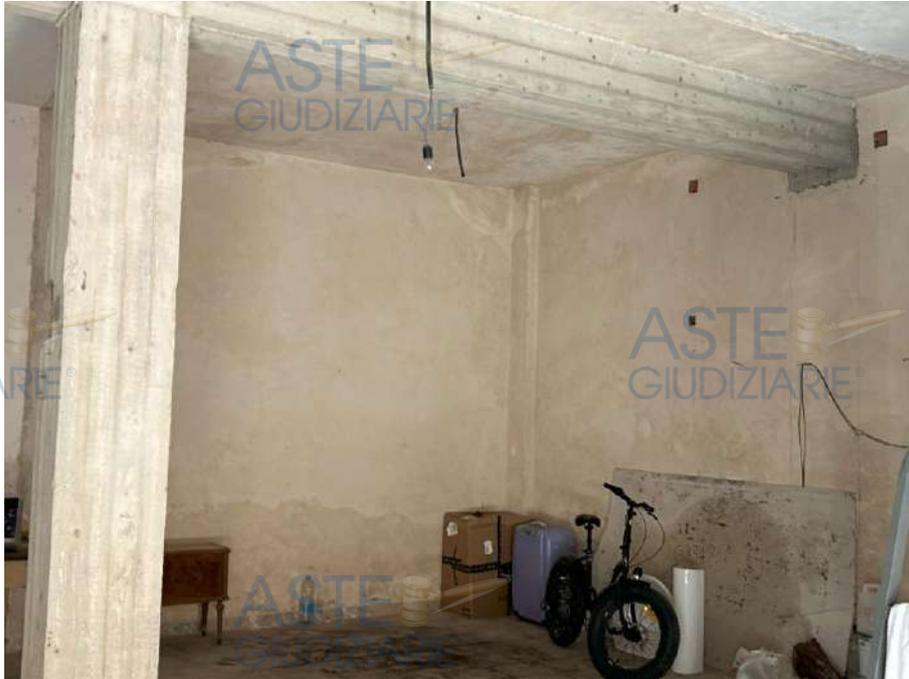
PARETI E SOFFITTO INTERESSATE DA INFILTRAZIONI

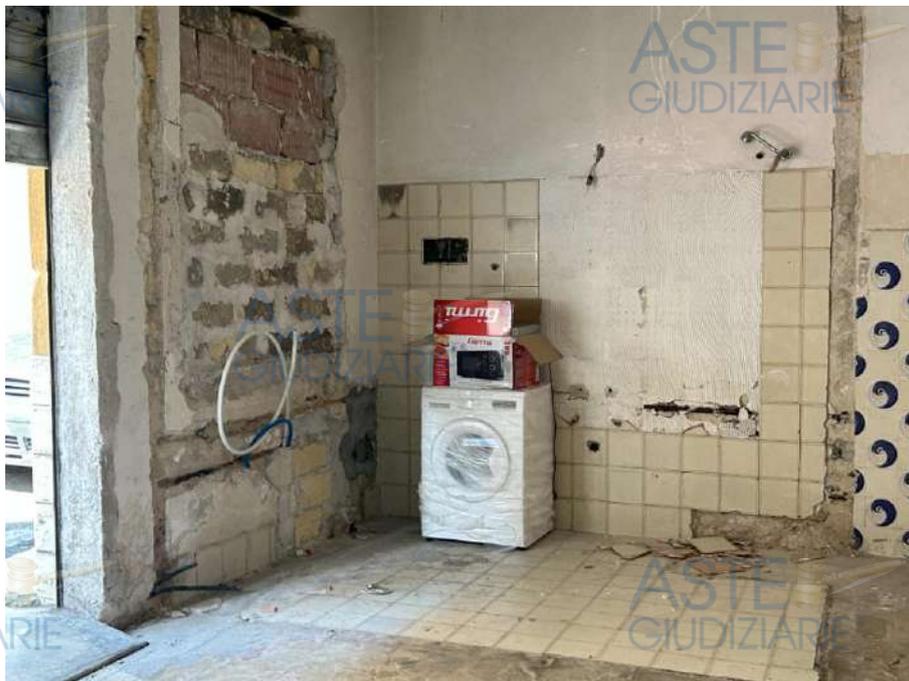
SEGNI DI PREGRESSE DEMOLIZIONI E MODIFICHE APERTURE

concessione in sanatoria come garage con w.c. è stato oggetto di modifiche nella distribuzione interna ed è stato modificato il prospetto, chiudendo l'originaria finestra;

Le ulteriori opere eseguite in assenza di titoli nelle unità immobiliari a piano terra, primo e secondo, possono essere regolarizzate con Segnalazione Certificata di Inizio Attività in sanatoria, fatta eccezione per la chiusura della originaria finestra a piano terra, che deve essere ripristinata.

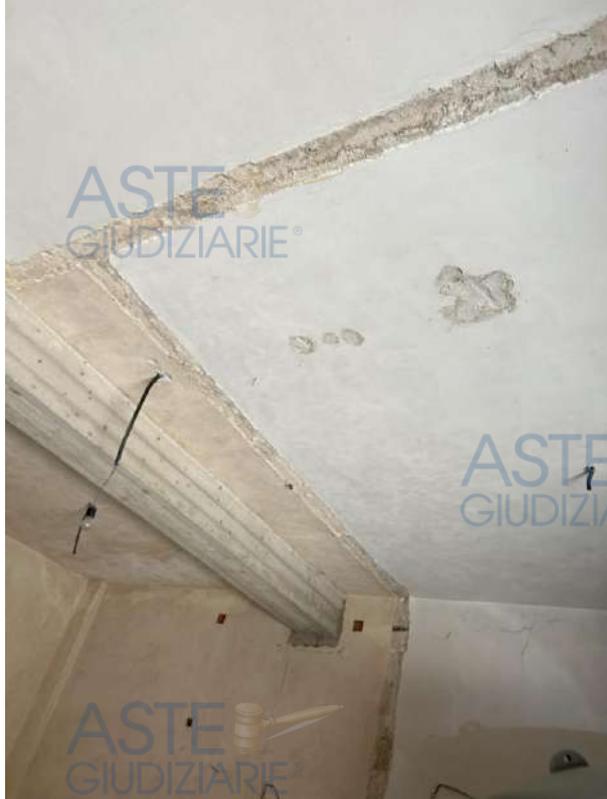
SEGNI DI PREGRESSE DEMOLIZIONI NEL SOFFITTO

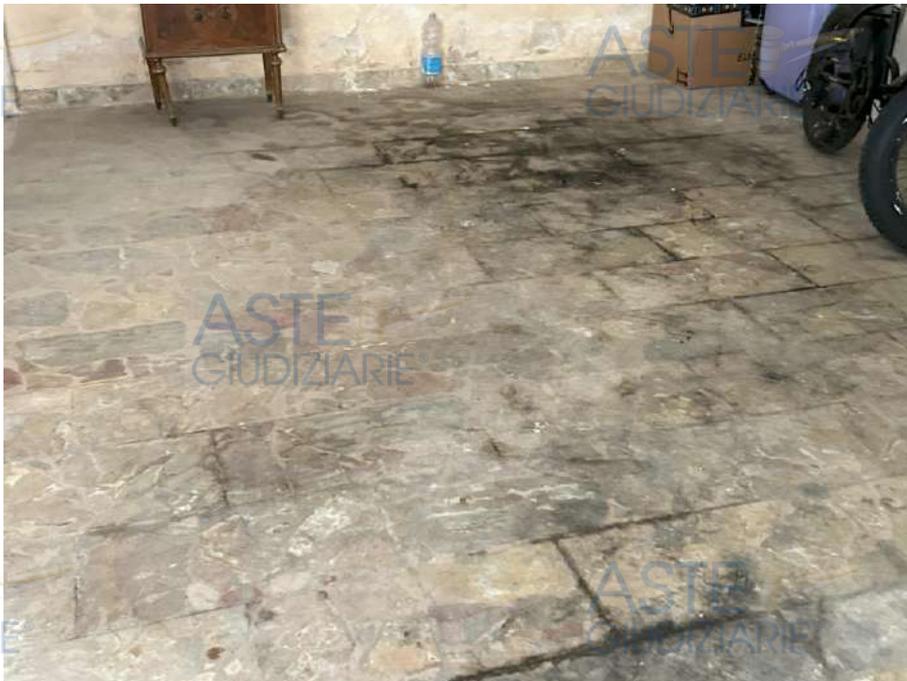
PAVIMENTAZIONE MACCHIATA

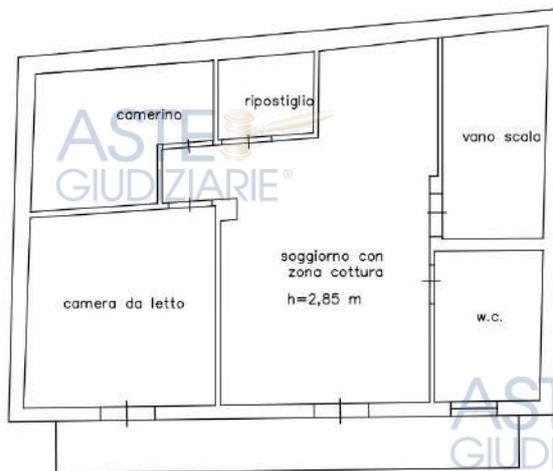
E' composto da un soggiorno con zona cottura, una camera da letto, w.c. doccia, camerino, ripostiglio e un disimpegno, oltre un lungo balcone, per una superficie utile complessiva pari a 66,10 m² circa ed altezza interna 2,85 metri.

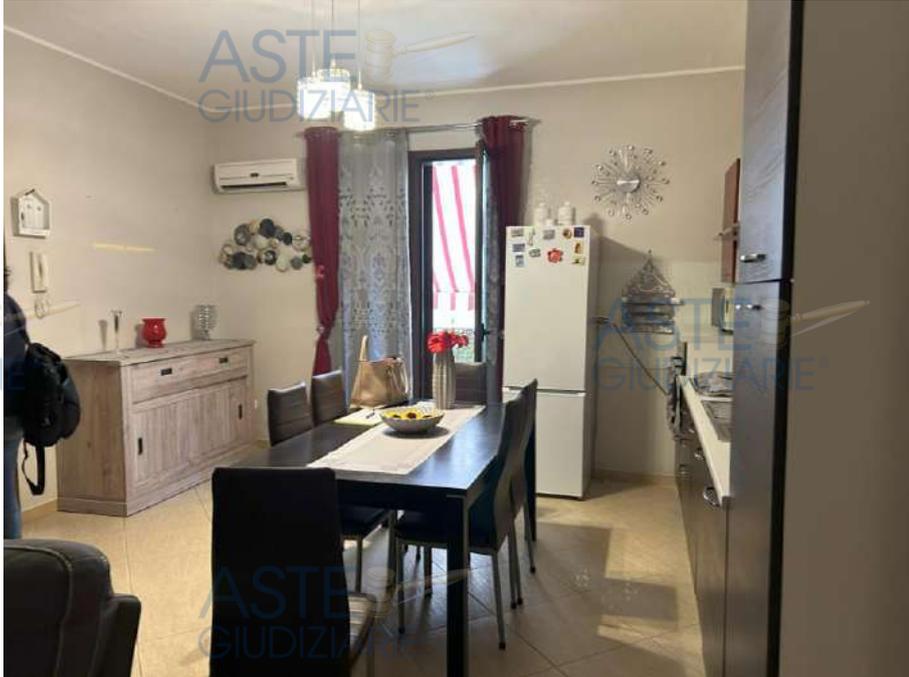
SOGGIORNO CON ZONA COTTURA

L'immobile è rifinito in tutti gli ambienti con pavimentazione in ceramica di discreta qualità e pareti intonacate e tinteggiate. Nella zona cottura del soggiorno e nel servizio igienico, dotato dei sanitari di rito e piatto doccia, anche le pareti sono parzialmente rivestite con piastrelle in ceramica.

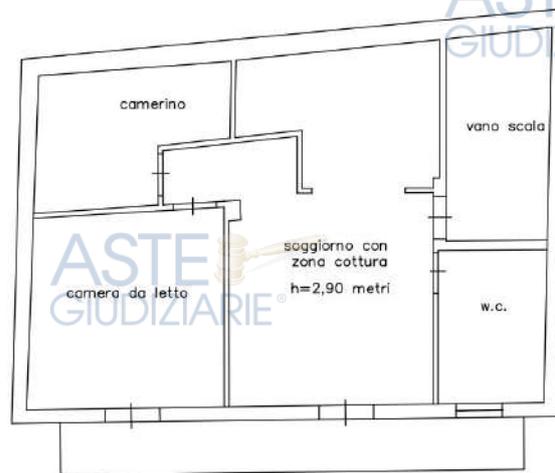
E' composto da un soggiorno con zona cottura, una camera da letto, w.c. doccia, camerino e un disimpegno, oltre un lungo balcone, per una superficie utile complessiva pari a 66,10 m² circa ed altezza interna 2,90 metri.

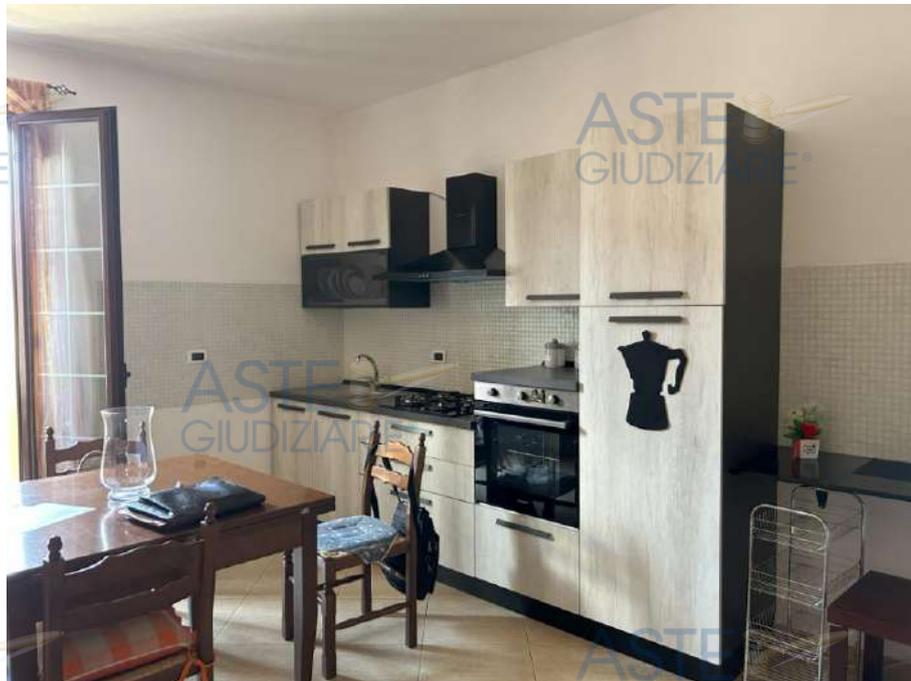
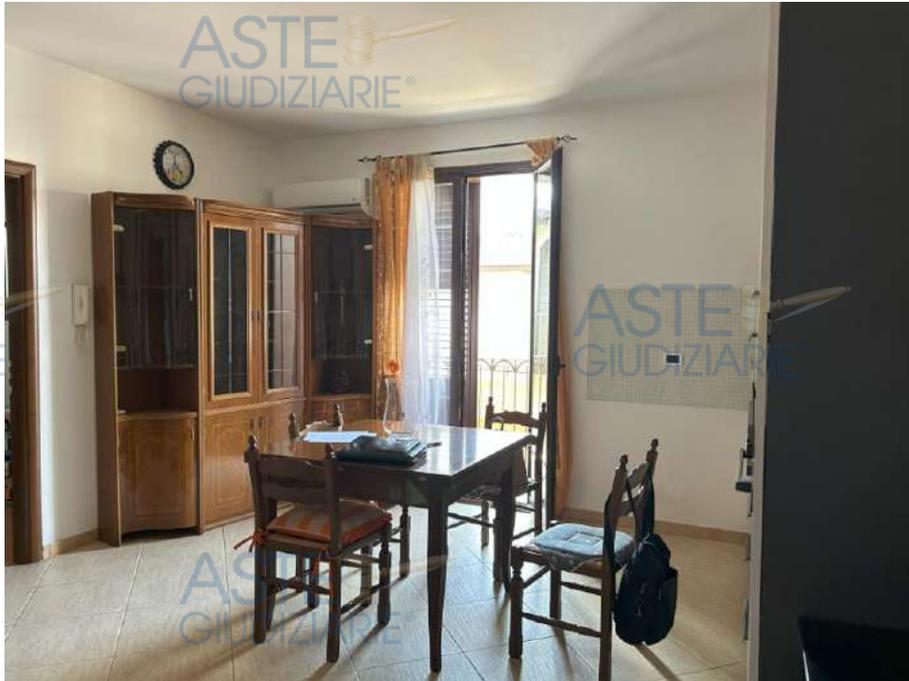
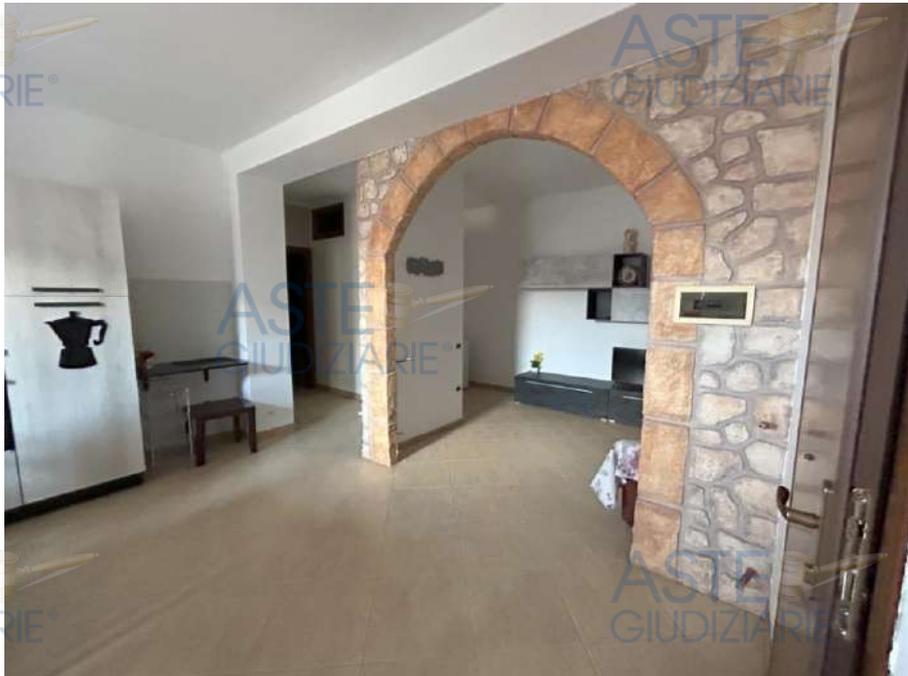
SOGGIORNO CON ZONA COTTURA

L'immobile è rifinito in tutti gli ambienti con pavimentazione in ceramica di discreta qualità e pareti intonacate e tinteggiata. Nella zona cottura del soggiorno e nel servizio igienico, dotato dei sanitari di rito e piatto doccia, anche le pareti sono parzialmente rivestite con piastrelle in ceramica.

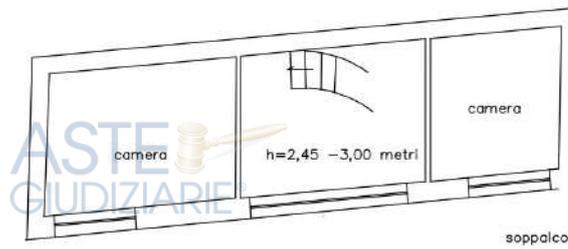
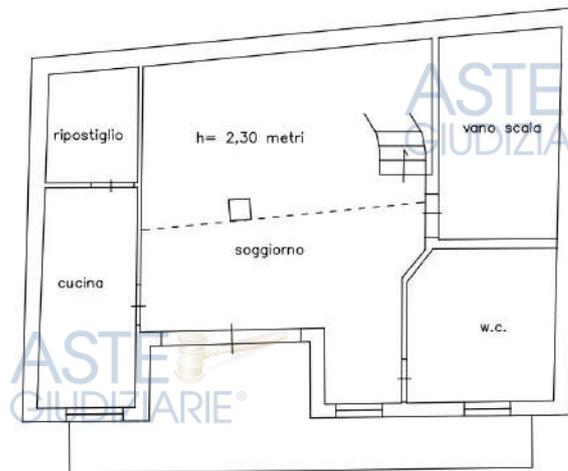
E' composto da un ampio soggiorno, cucina, w.c. doccia e ripostiglio a terzo piano e due vani nel piano sottotetto mansardato, al quale si accede da una comoda scala semicircolare, oltre un ampio balcone, per una superficie utile complessiva pari a 91,50 m² circa.

Quindi l'unità immobiliare a piano terzo, censita al catasto fabbricati di Partinico al foglio 58 particella 1678 sub 7, deve essere demolita e deve essere ripristinata la configurazione volumetrica dell'edificio come rappresentata nei grafici allegati alla concessione edilizia in sanatoria n. 87/2007, previa Segnalazione Certificata di Inizio Attività.

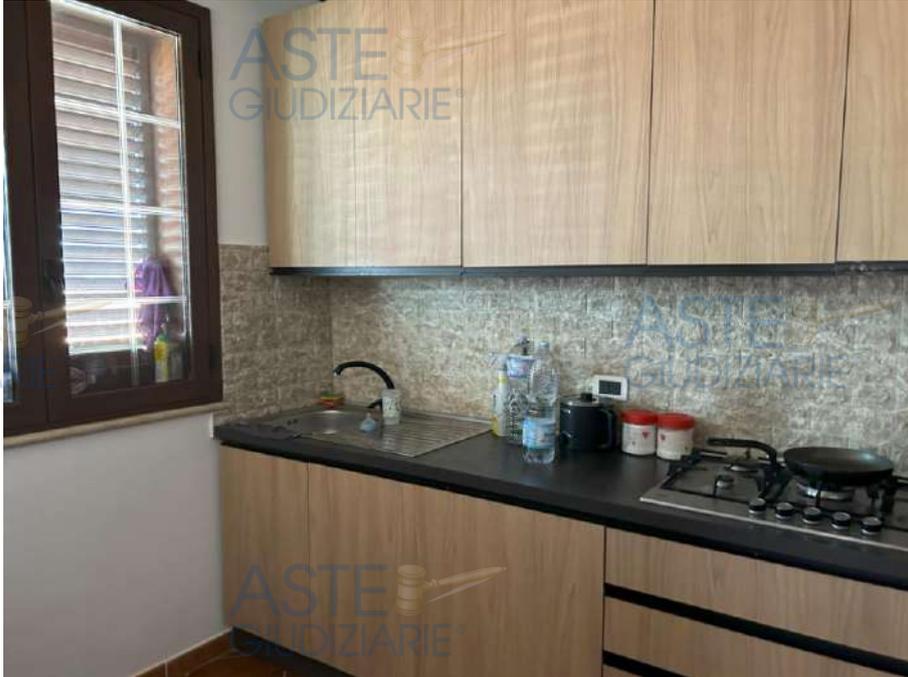
CUCINA

L'immobile è rifinito in tutti gli ambienti con pavimentazione in ceramica di discreta qualità e pareti intonacate e tinteggiate. Le pareti della cucina e del servizio igienico, dotato dei sanitari di rito e piatto doccia, sono parzialmente rivestite con piastrelle in ceramica/gres.

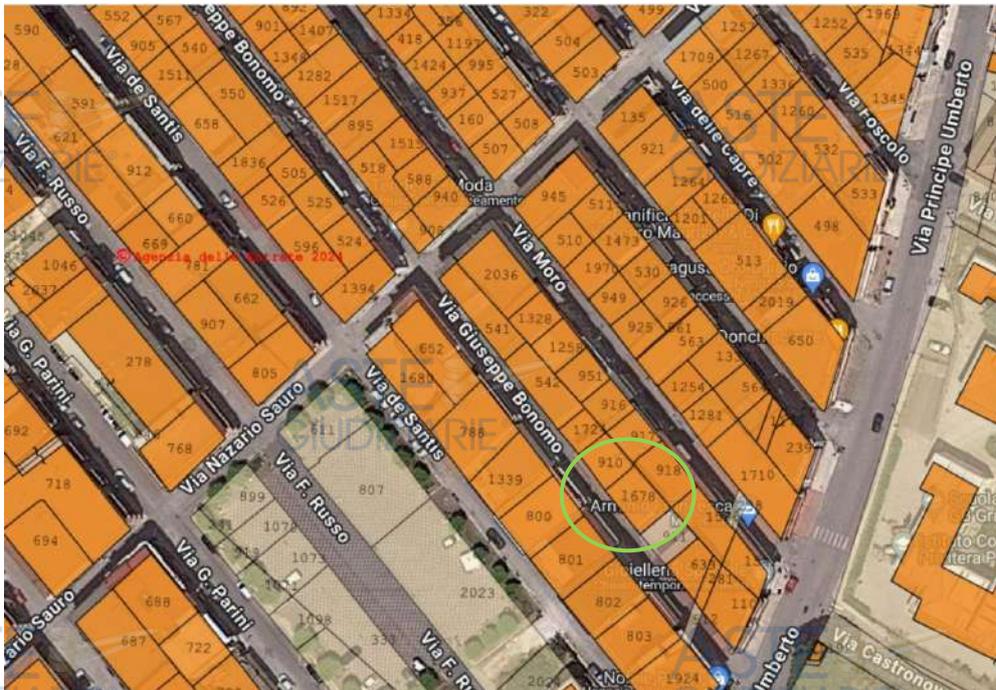
Sotto è riportata la sovrapposizione tra foglio di mappa catastale e foto satellitare:
