Tribunale di Palermo  
Sezione VI Esecuzioni Immobiliari  
R.G.Es. 416/2024  
LOTTO UNICO

PERIZIA DI STIMA IMMOBILIARE

LOTTO UNICO

Villa in Carini via Argo 16

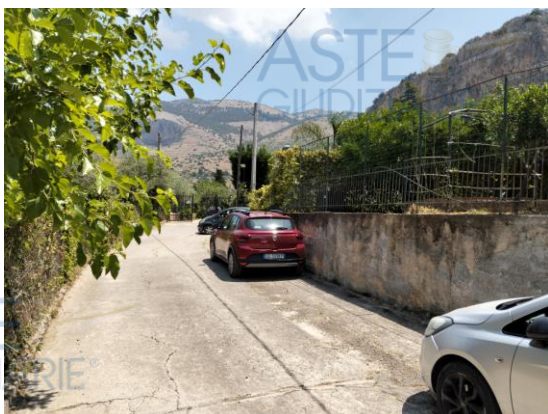
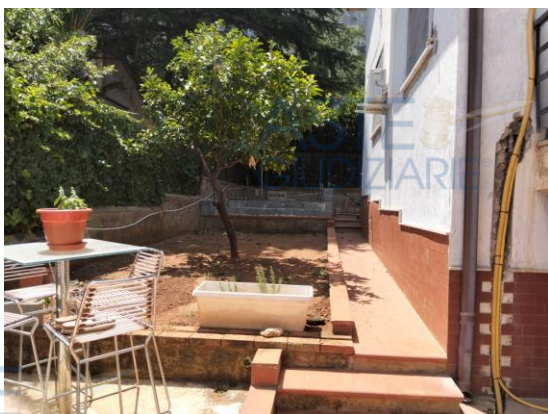
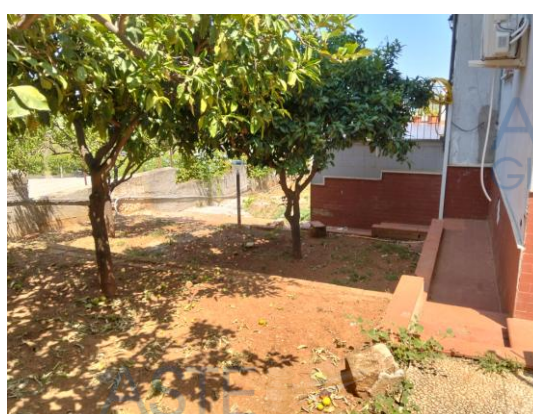
#### ACCESSO ED ESTERNI

Struttura in c.a., prospetto rivestito con mattonelle di ceramica 20x20, in parte con intonaco del tipo graffiato e del tipo civile, al grezzo il magazzino di p. terra.

**Esterni** pavimento con quadroni di cemento con pietrine, terrazzamenti, camminamento perimetrale con un'area in battuto e rimanenti libere con taluni alberi di agrumi.

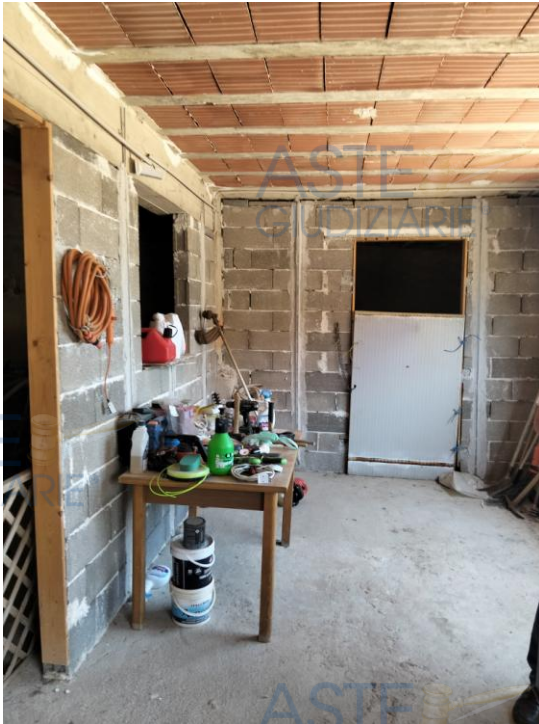
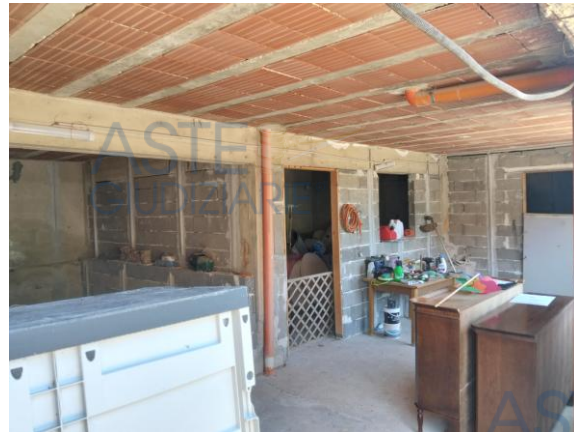
### PIANO TERRA

**P.Terra** magazzino al grezzo, pavimento in battuto cementizio.

La villa, successivamente all'acquisto del 2021, è stata oggetto di ristrutturazione; in particolare l'impianto elettrico e idrico sono stati interamente rifatti per cui gli impianti sono conformi alle recenti norme. L'immobile si presenta quindi in buone condizioni a parte gli infissi in legno da sostituire, le porte mancanti da collocare e il magazzino al grezzo da definire.

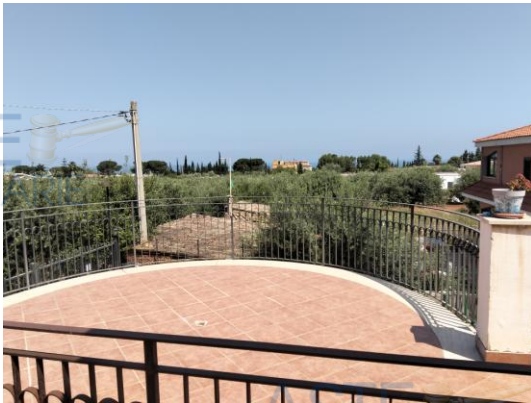
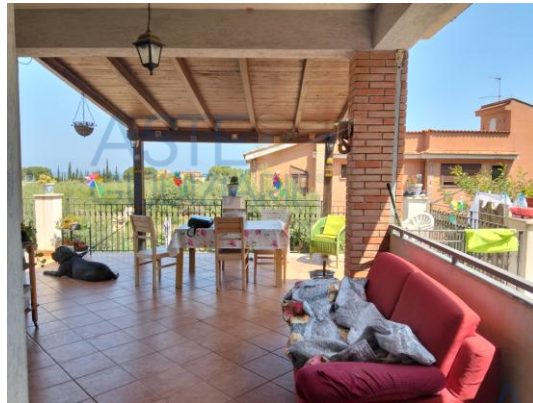
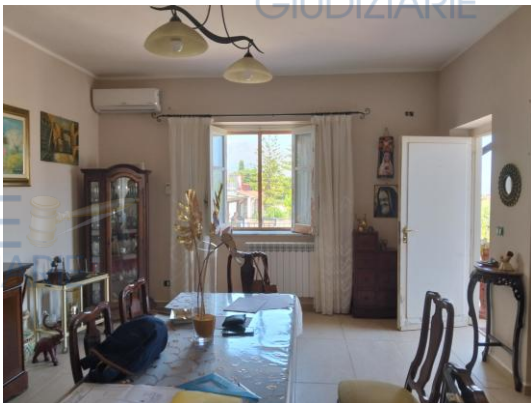
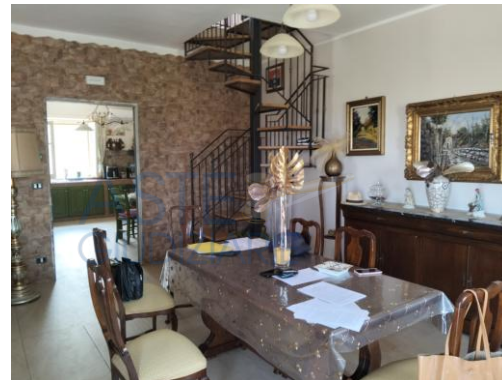
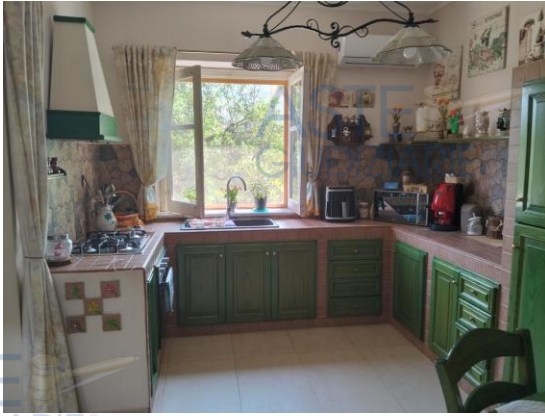
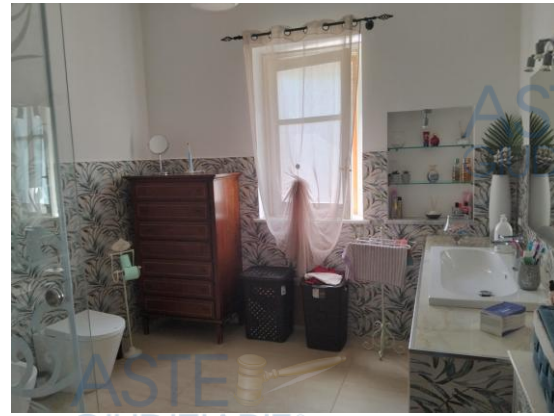
### PIANO 1^

**P.1^** composto da salone, due stanze, cucina, wc, disimpegno e terrazzo dove è stata realizzata una piccola tettoia in legno. Scala di accesso in travertino con ringhiera in ferro, pavimenti in listoni di ceramica, mancanti le porte, porta di ingresso e infissi in legno in scadenti condizioni, terrazzo pavimentato in ceramica, cucina in muratura rivestita con piastrelle di ceramica, intonaco interno del tipo civile con una parete rivestita in ceramica.

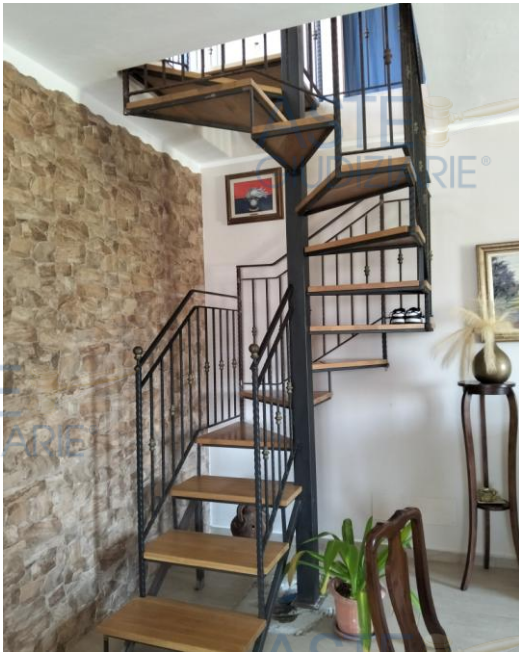
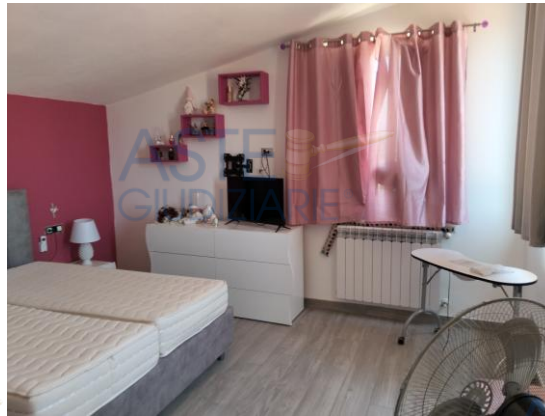
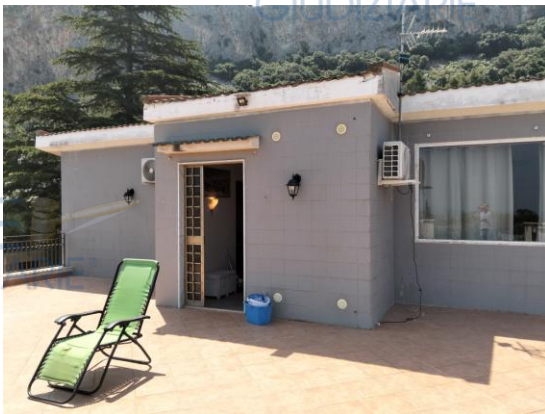
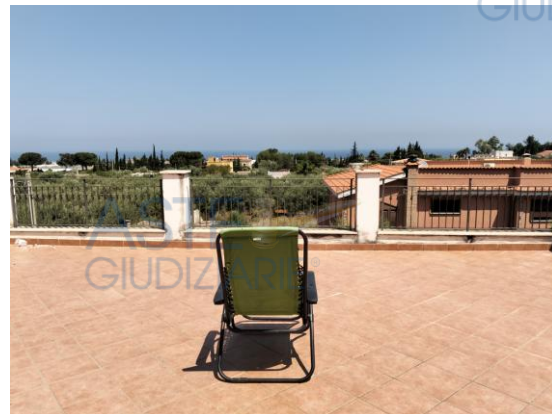
### PIANO 2^

**P.2^** composto da due stanze, vano di arrivo dalla scala a chiocciola e cameretta. Pavimenti con listoni di ceramica, mancanti le porte, infissi in legno in scadenti condizioni.

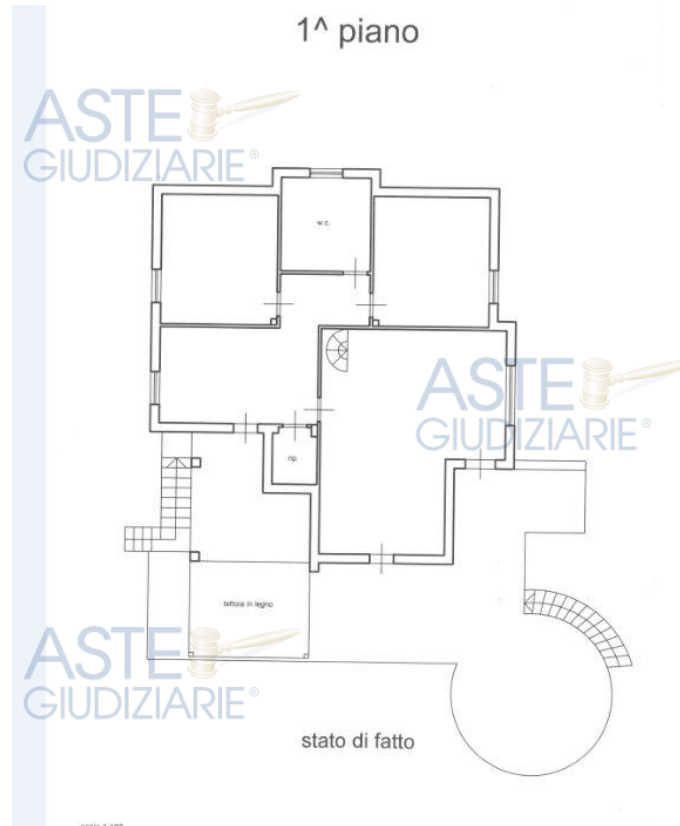
#### Planimetria di rilievo dello stato dei luoghi

Vengono riportati solo il p. terra e 1^ che hanno lievi variazioni rispetto al catastale

Per il 2^ piano si fa riferimento interamente al catastale

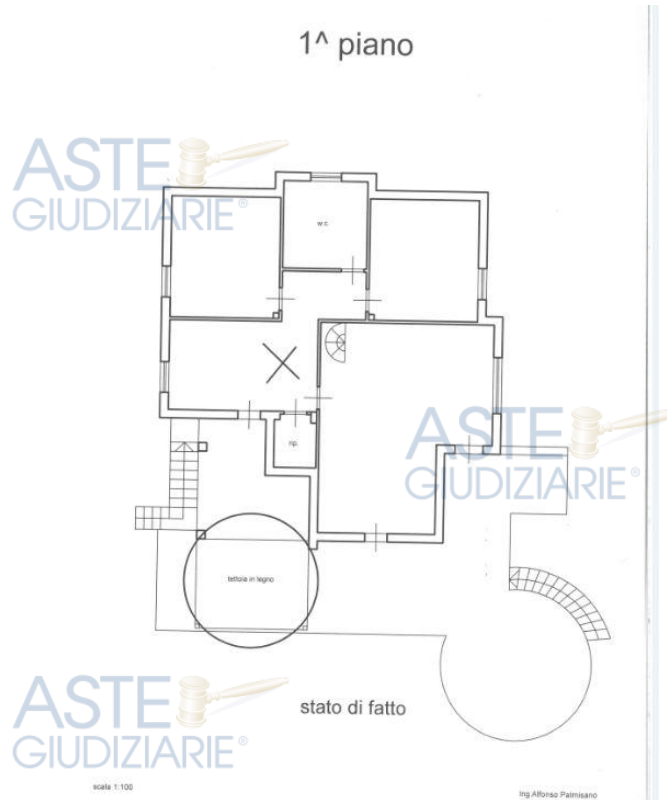
Rilievo dei luoghi con indicazione grafica delle difformità  
risconstrate rispetto alle planimetrie catastali  
Non si riporta il 2° piano in quanto non vi sono difformità  
(all. 7)

**In definitiva le variazioni dello stato di fatto e delle planimetrie catastali rispetto alle planimetrie del condono consistono nelle lievi variazioni distributive interne e nella piccola tettoia sul terrazzo di p.2^ oltre la lieve sup di terrazzo in meno del p.2^ rispetto a quanto assentito come sopra descritto.**

Si individuano €5.000 per la regolarizzazione al Comune e l'allineamento al Catasto.
