Tribunale di Palermo  
Sezione VI Esecuzioni Immobiliari  
R.G.Es. 427/2023  
LOTTO UNICO  
Esperto stimatore: Arch. Maria Pennino

**PERIZIA DI STIMA IMMOBILIARE**  
**LOTTO UNICO**

Appartamento ubicato in Palermo via Giuseppe Albina n.3; identificato al N.C.E.U. di Palermo al foglio 56, p.lla 803, sub 8, categoria A/4, consistenza 5 vani, classe 5, piano primo

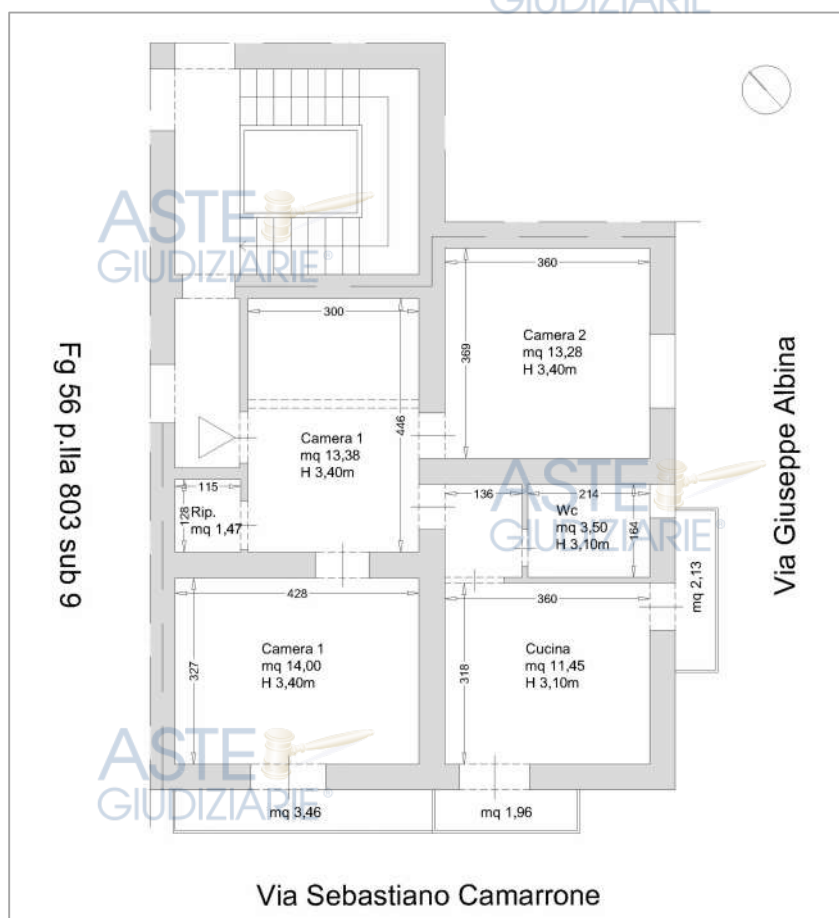
Rilievo dello stato di fatto

Tutti gli ambienti sono areati naturalmente, a meno del ripostiglio e dell'ambiente d'ingresso, e precisamente sono dotati di finestre una camera e il servizio igienico, mentre gli altri ambienti si affacciano in due balconi. Gli infissi esterni sono in alluminio e serrande, quelli interni sono in legno e vetro. L'appartamento si trova in un mediocre stato di

conservazione, sono presenti lungo i muri perimetrali, i soffitti e i tramezzi, lesioni, muffe,

e tracce di umidità e da una semplice prova a battitura nell'ambiente di ingresso risulta una porzione di intonaco del soffitto distaccata dal supporto. L'altezza utile rilevata dei singoli vani è di cm 340 c.a., mentre il servizio igienico e la cucina hanno un'altezza utile rilevata di c.a. cm 310; invece, il disimpegno presenta un'altezza utile rilevata di c.a. cm 227.

Altezza utile interna media ml 3,40 c.a.

Superficie lorda coperta (a) mq 78,84 c.a.

Superficie balcone (b) mq 7,55 c.a.
