**TRIBUNALE DI PALERMO**  
**SEZIONE VI - ESECUZIONI IMMOBILIARI**  
**Esecuzione Immobiliare R.G.Es. 443/2024+475/2024**

**PERIZIA DI STIMA IMMOBILIARE**  
**LOTTO 1**

Piena proprietà 1/1 di appartamento (A/3) sito in Palermo, via Filippo Orlando n. 5, piano secondo, interno 7, censito al Catasto Fabbricati del Comune di Palermo al foglio 28 p.lla 2035 sub. 8

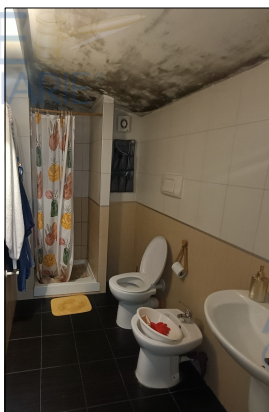
Foto 29 – Wc-doccia (sottotetto)

**Stato di manutenzione dell'immobile e degli impianti** – L'unità immobiliare, facente parte come riferito di uno fabbricato di recente costruzione, si presenta in buone condizioni d'uso e di conservazione. Anche gli impianti appaiono in buono stato e rispondenti alla normativa vigente (v. dichiarazioni di conformità rinvenute nella pratica edile presso il SACE in Allegato 9, non comprendenti il livello di sottotetto). Al momento del sopralluogo, si rilevavano unicamente degli ammaloramenti superficiali (macchie, polveri, spellature) sul soffitto del wc-doccia del sottotetto riguardanti lo strato della tinteggiatura (foto 29) e presumibilmente dovuti a fenomeni di condensa.

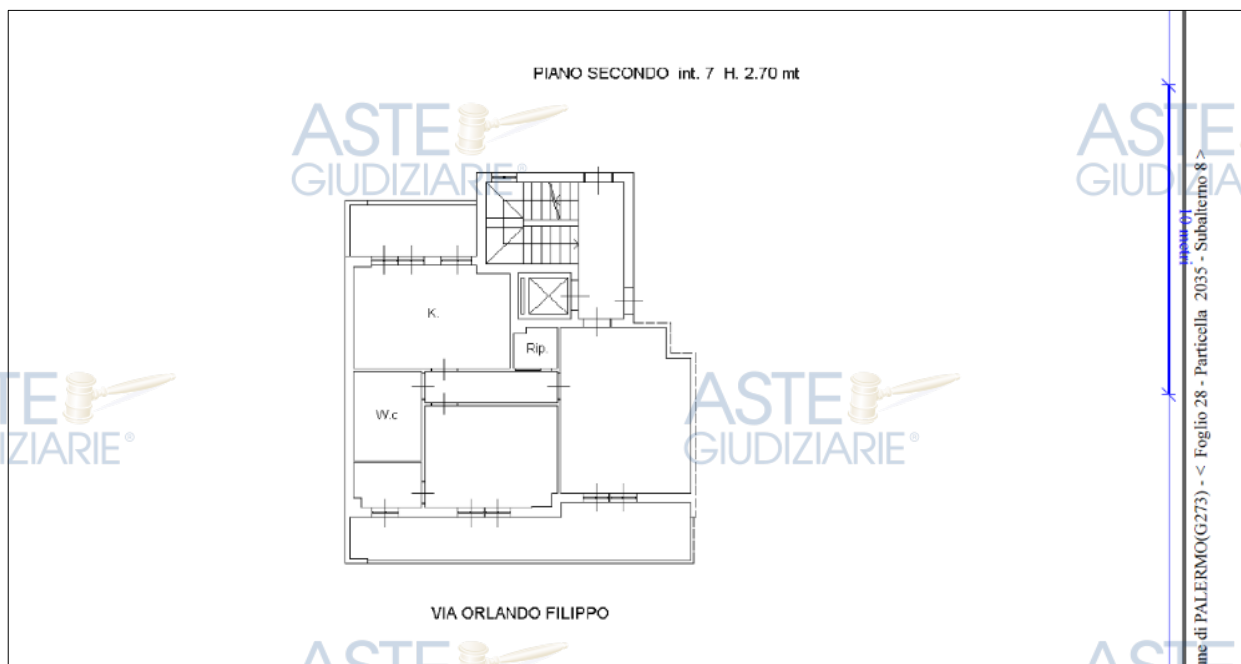
Planimetria catastale attuale dell'immobile
