**TRIBUNALE DI PALERMO**  
**SEZIONE VI - ESECUZIONI IMMOBILIARI**

**Esecuzione Immobiliare R.G.Es. 470/2023**

**PERIZIA DI STIMA IMMOBILIARE**

Intera e piena proprietà di immobile per civile abitazione sito in Palermo, via Montepellegrino  
n. 151, scala B, piano secondo (censito al Catasto Fabbricati al foglio 35, particella 130, sub 9)

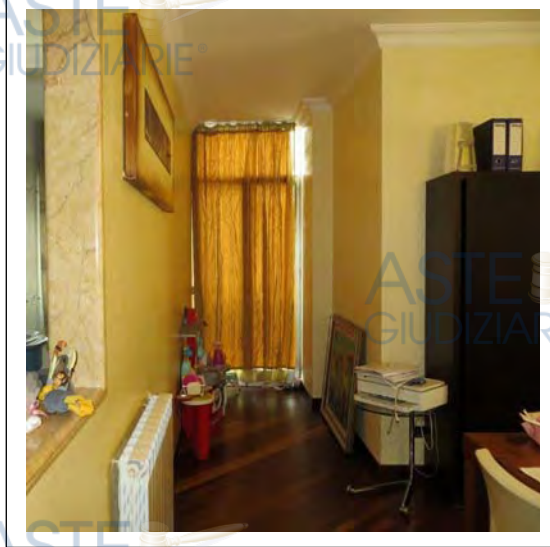
Foto 15 – Ampliamento del soggiorno su preesistente balcone.

3. è stato ampliato il soggiorno annettendo la superficie del balcone mediante demolizione del muro di rompagno;
4. è stata rompagnata la finestra di tolleranza in vetrocemento del corridoio;

Per quanto concerne gli ampliamenti di cui ai punti 3 e 8 non sussistono le condizioni di sanabilità non essendovi nel lotto un residuo di cubatura disponibile per potere edificare e, pertanto, si dovrà ricondurre l'immobile alla condizione di origine ripristinando i muri di tomagno e ricostituendo i balconi. Si dovrà demolire, inoltre, il tramezzo di cui al punto 10.

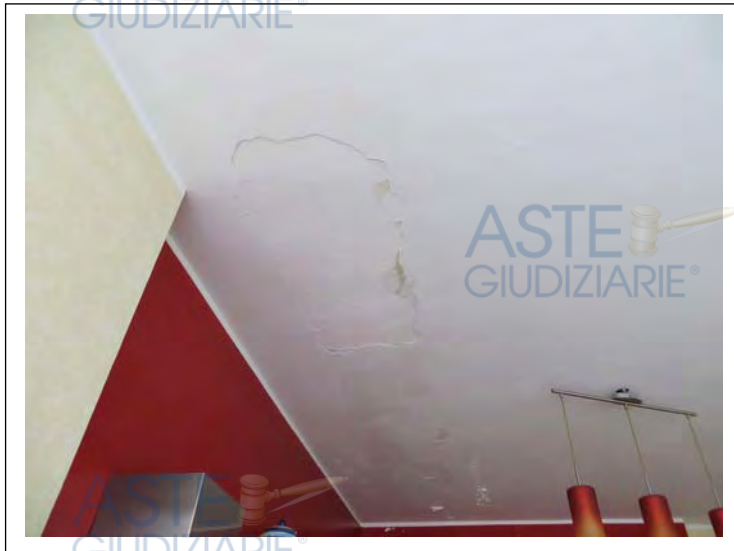
All'atto del sopralluogo l'abitazione si presentava in buone condizioni di manutenzione ad esclusione di alcuni fenomeni di umidità pregressa rilevati sul soffitto della cucina.

Foto 27 – Soffitto cucina.

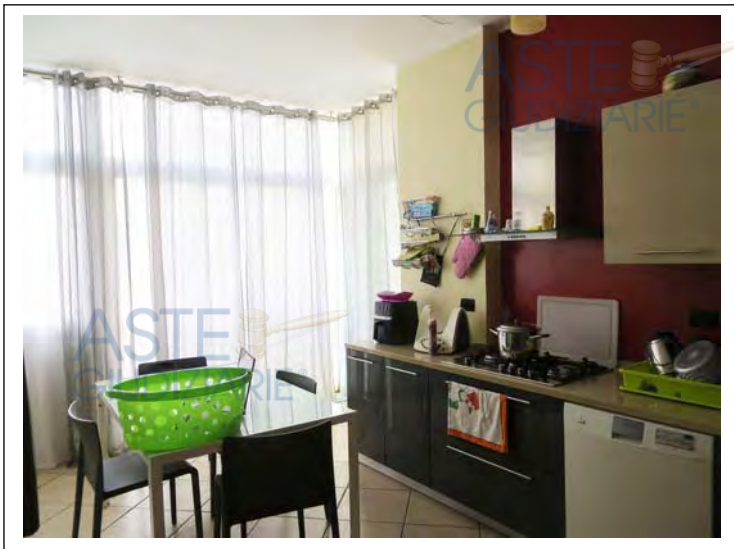
Foto 28 – Ampliamento della cucina su veranda.

7. è stata aperta una "luce" nel bagno;
8. è stata ampliata la cucina demolendo il muro di rompagno e annettendo ad essa la superficie della veranda;
9. è stata chiusa a veranda una porzione del balcone antistante la cucina;

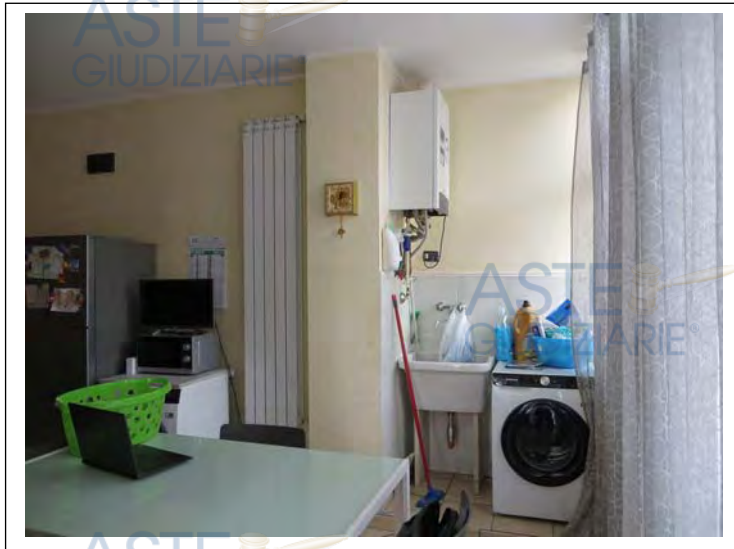
Foto 29 - Veranda.

Sarà possibile mantenere la chiusura a veranda del balcone della cucina di cui al punto 9.

Dalle verifiche condotte presso il Settore Edilizia Privata del Comune di Palermo è emerso che tale modifica non è mai stata comunicata al Comune ai sensi dell'art. 20 della Legge Regionale n. 4/2003; tuttavia, considerando che la veranda ricade su area privata, sarà possibile regolarizzarla presentando la necessaria comunicazione al Comune e allegando una relazione a firma di un professionista abilitato.

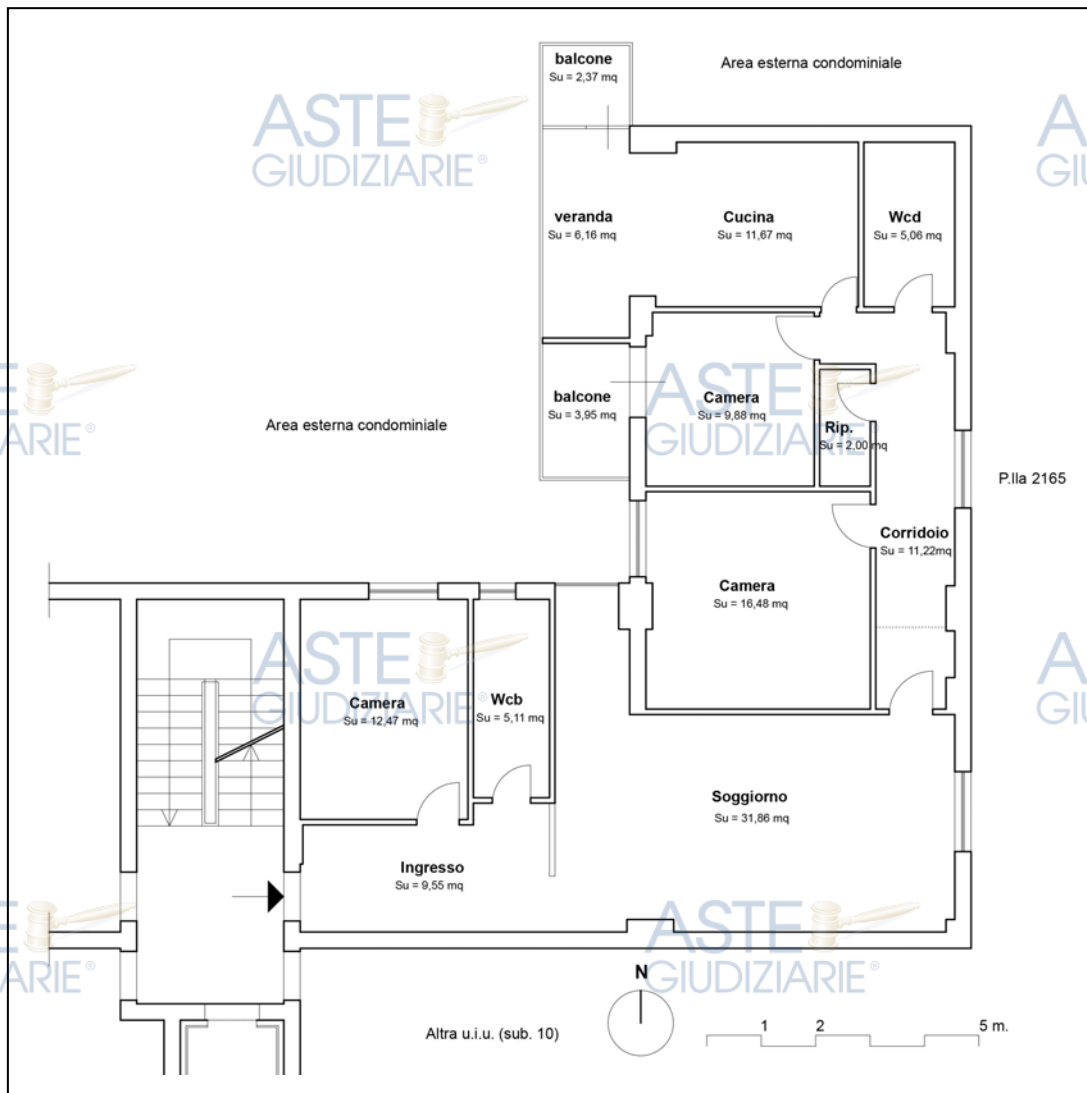
**Composizione interna:** all'atto del sopralluogo l'abitazione risultava costituita da sala di ingresso, camera/studio, bagno con vasca, soggiorno, corridoio, camera matrimoniale, camera per letto singolo, ripostiglio, bagno con doccia, cucina con attigua veranda e balcone. I bagni sono completi di tutti i pezzi sanitari e sono dotati di finestra.

Planimetria di rilievo dello stato di fatto

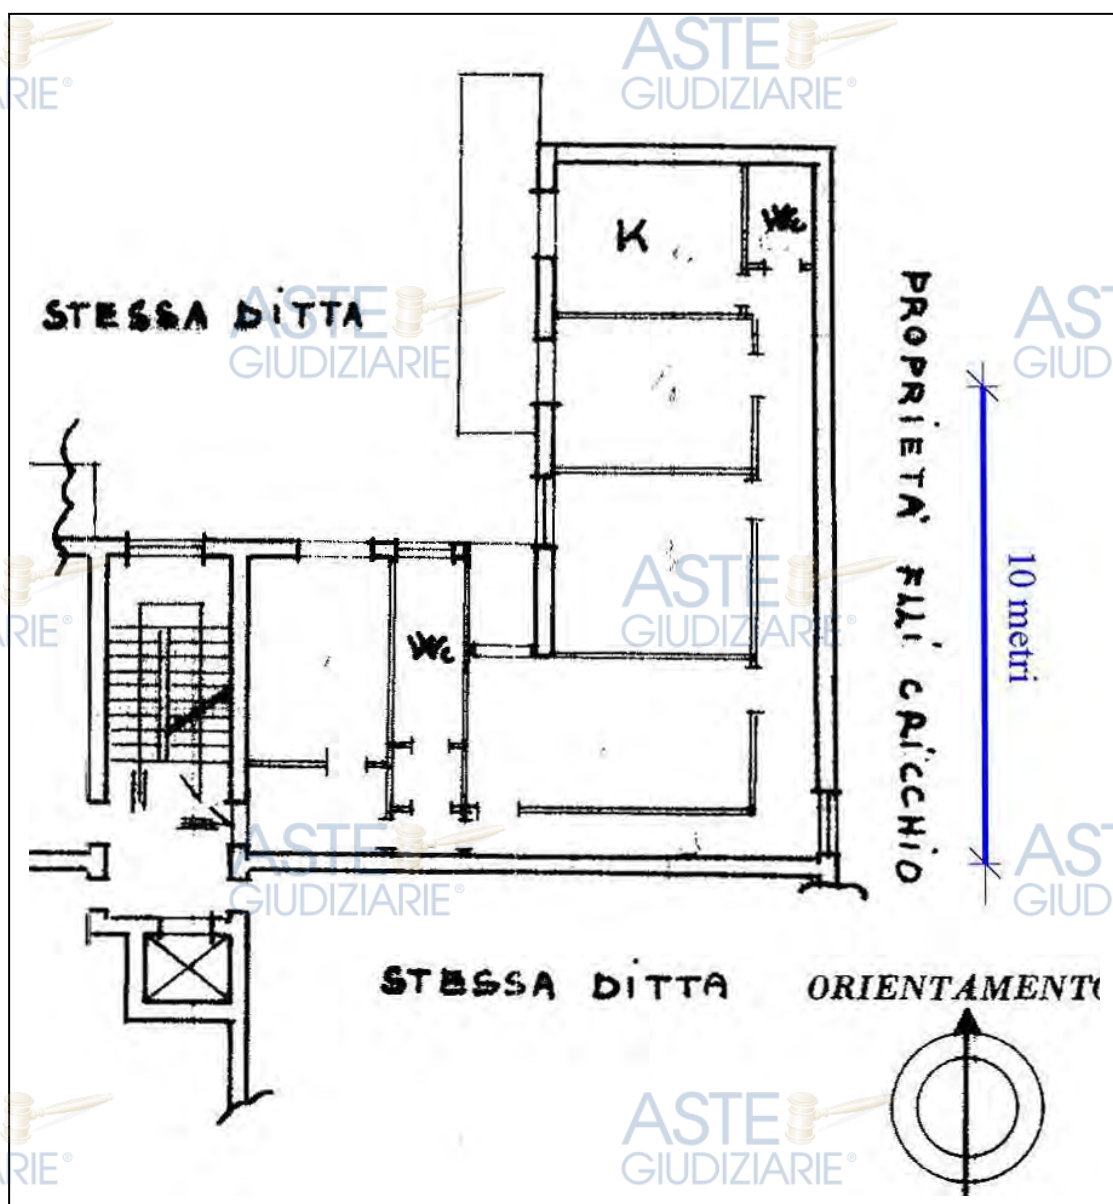
**Planimetria catastale:** dal confronto tra l'unica planimetria depositata al Catasto, datata 10/08/1976 (**All. 7**), e il rilievo dello stato dei luoghi (**All. 10**), eseguito dalla sottoscritta in data 14/03/2025, emergono le seguenti difformità:

Estratto planimetria catastale (All. 7)

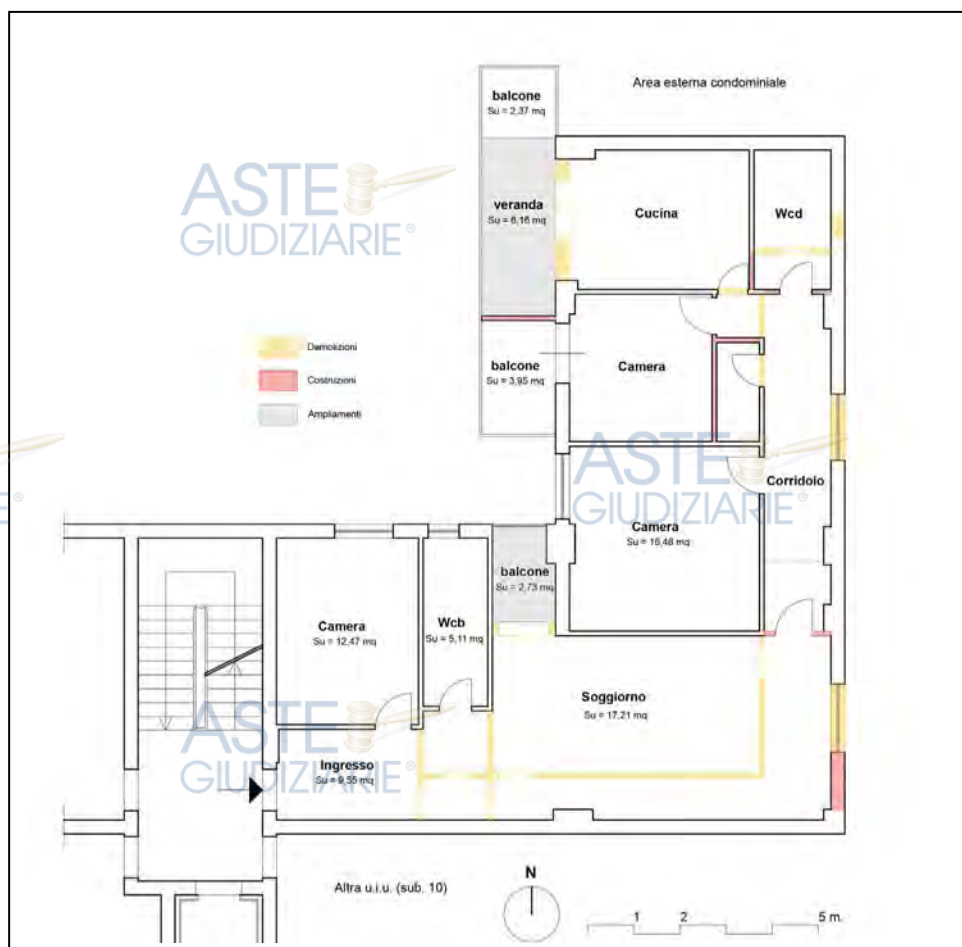
1. Sono stati demoliti i tramezzi che separavano la zona di ingresso dal bagno e dal soggiorno;
2. è stato demolito il tramezzo che separava il corridoio dal soggiorno, annullando il corridoio e creando un ambiente unico;

5. sono state aperte due finestre sul retrospetto, una nel soggiorno e una nel corridoio;
6. mediante demolizione e costruzione di tramezzi è stata realizzata una diversa distribuzione della zona tra la cucina, la camera attigua e il bagno, riducendo la superficie della camera, ricavando un ripostiglio e ampliando il bagno;

10. è stato realizzato un tramezzo che separa la veranda dalla porzione di balcone antistante la camera.

Rilievo attuale dei luoghi con indicazione grafica delle difformità riscontrate rispetto alla planimetria catastale.

Per quanto riguarda la diversa distribuzione degli ambienti di cui ai punti 1 e 6, rientrando tra le "opere interne" soggette a regime comunicativo, e tenuto conto che non è mai stata inoltrata al Comune la necessaria comunicazione, sarà necessario presentare al Comune, a firma di un tecnico abilitato, una CILA tardiva (Comunicazione di Inizio Lavori asseverata).

Per quanto concerne l'apertura delle finestre di cui al punto 5, non sussistono i requisiti di sanabilità trattandosi di "aperture dirette" realizzate su muro di confine. Sarà, pertanto, necessario ricondurre il retro-prospetto alle condizioni originarie eliminando tali finestre e ripristinando l'apertura di tolleranza tomagnata di cui al punto 4, prevista nel progetto originario.

Per quanto riguarda la modifica di prospetto di cui al punto 7, trattandosi di realizzazione di una "luce" e non di un'apertura diretta su muro di confine, si potrebbe presentare al Comune di una SCIA in sanatoria secondo l'art. 36-bis (Accertamento di conformità nelle ipotesi di parziali difformità) del DPR 380/01. Tuttavia i costi tecnici di presentazione della SCIA sono molto onerosi e per sanare tale modifica si dovrebbe ottenere l'approvazione del condominio poiché la facciata è un bene comune. Si ritiene economicamente più vantaggioso ripristinare la situazione originaria abolendo la "luce" e realizzando una canna di aereazione.

Infine, per quanto riguarda la modifica di cui al punto 2, si rende necessario ripristinare l'assetto d'origine del soggiorno e del corridoio realizzando i tramezzi che dividevano i due ambienti al fine di ridurre la superficie del vano soggiorno e garantire, così, il corretto rapporto aeroilluminante tra la superficie del pavimento e la superficie finestrata nel vano soggiorno. Una volta espletati i

superiori adempimenti sarà necessario provvedere all'aggiornamento della planimetria catastale mediante la redazione del documento DOCFA da parte di un tecnico abilitato da presentare all'Agenzia delle Entrate-Servizi Catastali. I costi di regolarizzazione edilizia e catastale saranno quantificati al paragrafo 6.

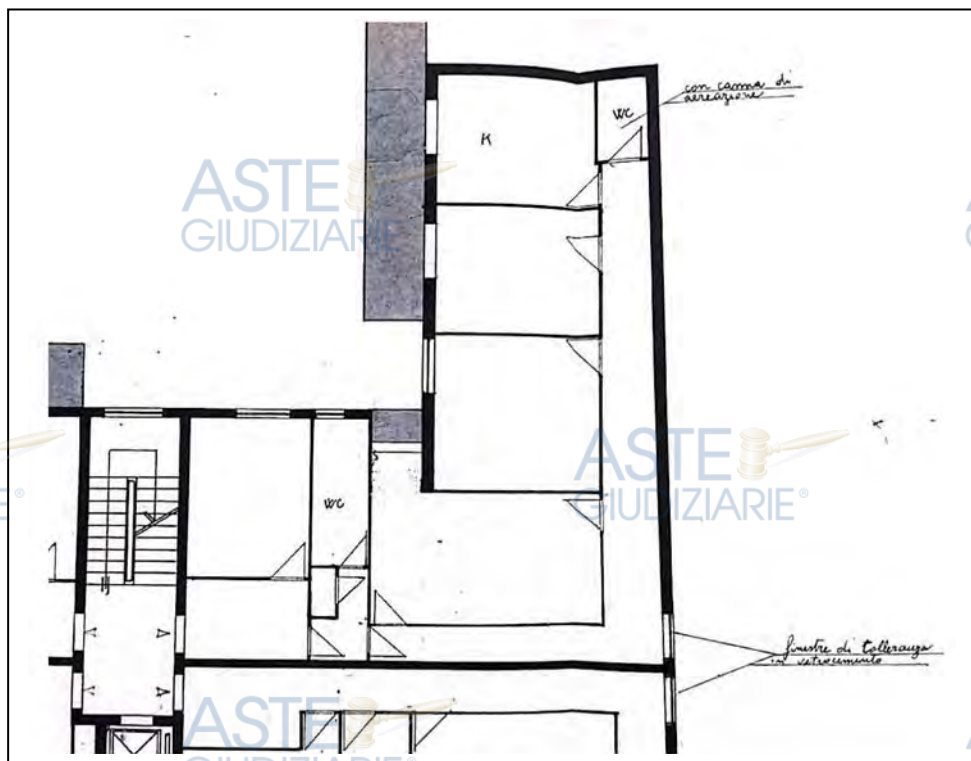
Il complesso residenziale di cui fa parte l'immobile pignorato è stato realizzato in forza di licenza edilizia n. 1174 del 29/12/1973 e successive licenze per opere di variante n. 719 (prima variante edificio A) e n. 720 del 31/07/1974 (prima variante edificio B), n. 124 del 7/2/1976 (seconda variante edificio A) e n. 149 del 14/02/1976 (seconda variante edificio B) (**All. 15**).

Estratto grafico del progetto di variante autorizzato

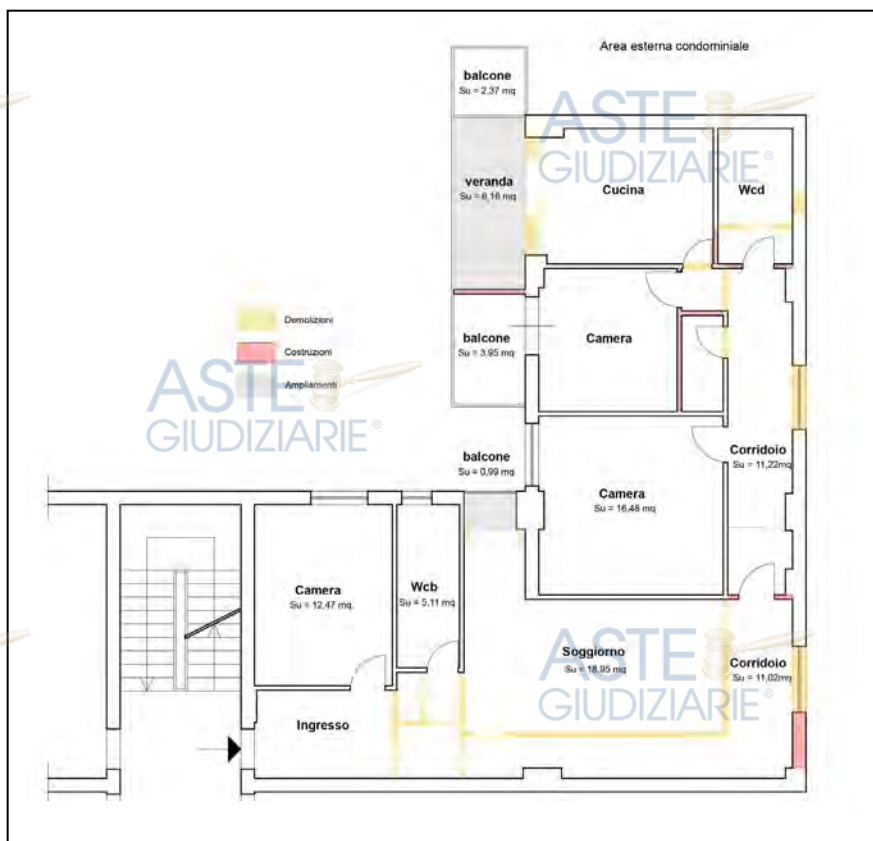
Planimetria di rilievo attuale con indicazione delle difformità rispetto al grafico di progetto autorizzato

= € 2.350,00 + € 10.000,00 + € 1.312,50 + € 1.782,00 = **€ 15.444,50 salvo conguagli da parte degli uffici competenti o dei professionisti incaricati.**

I costi come sopra determinati per la regolarizzazione edilizio-urbanistica e catastale saranno detratti dal valore di stima.
