TRIBUNALE DI PALERMO
SEZIONE SESTA CIVILE - ESECUZIONI IMMOBILIARI

Procedimento n. R.Es. 53/2023

STIMA IMMOBILIARE
LOTTO UNICO

Appartamento in PALERMO (PA)
Via Cardinale Mariano Rampolla n. 4 - Piani 6° e 7°.
ID. catastale: foglio 35, particella 523, sub. 61.

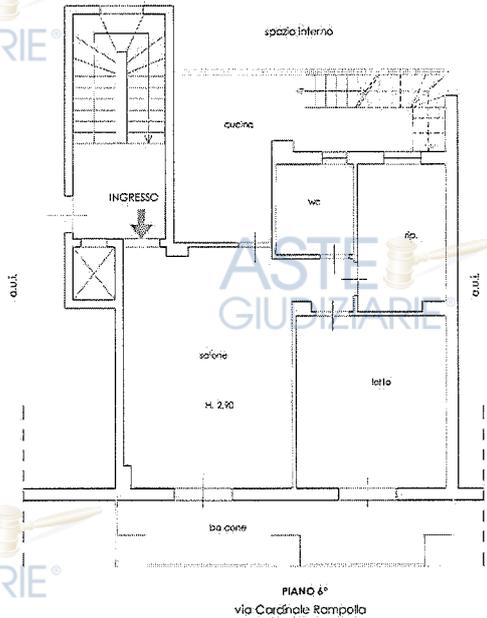
4. PIANO 6°

- ingresso salone;
- cucina;
- vano letto;
- wc doccia;
- ripostiglio
- balcone.

Planimetria dello stato di fatto

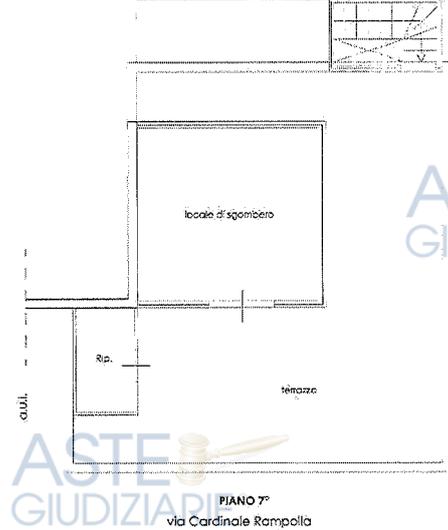
5. PIANO 7°

- terrazzo scoperto;
- locale di sgombero;
- ripostiglio.

Planimetria dello stato di fatto

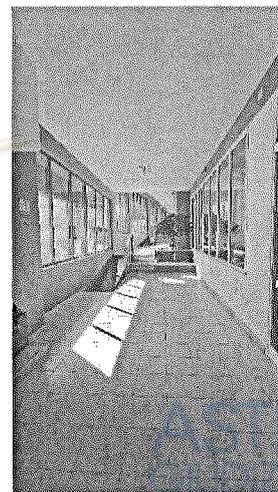
L'appartamento è raggiungibile dal civ. 4 (scala C) della via Cardinale Mariano Rampolla, da un ampio e luminoso androne con portineria dove si distribuiscono le varie scale che compongono il complesso residenziale.

9. Androne – scala C.

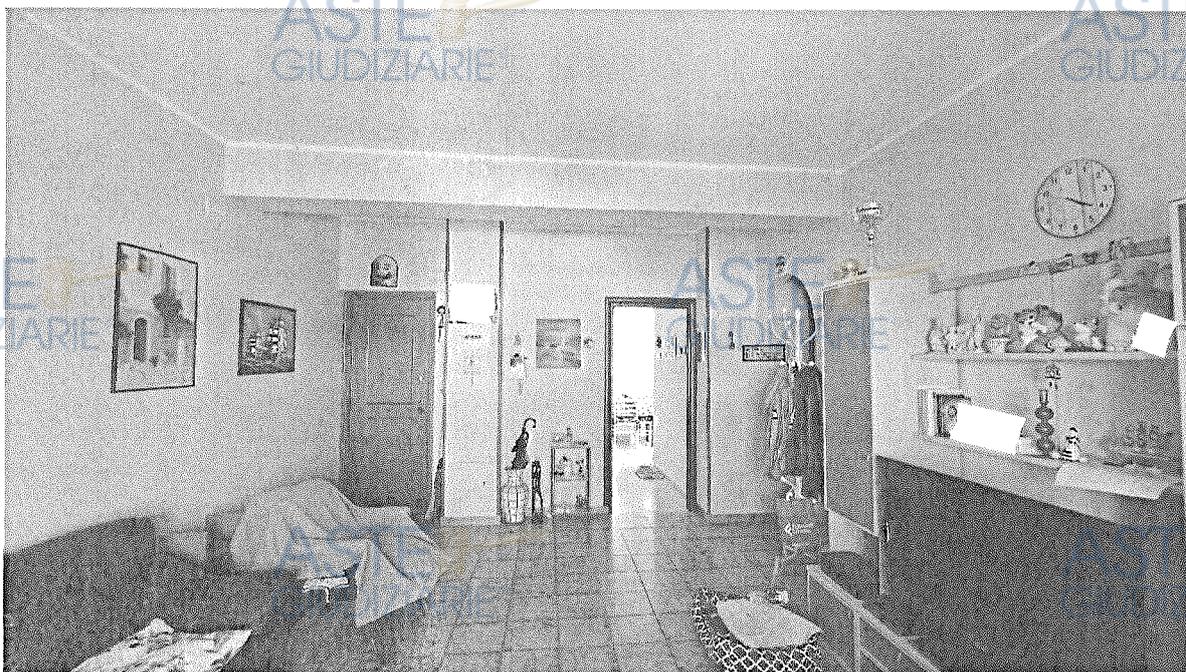
Entrando dalla porta d'ingresso in legno blindata, si accede direttamente in un ampio salone prospiciente la via Cardinale M. Rampolla con un lungo balcone, avente parapetti in struttura mista in ferro verniciata e muratura.

10. Salone. Sulla sinistra la porta d'ingresso dell'appartamento, sulla destra, la porta della cucina ove è presente la scala di accesso al p.7°.

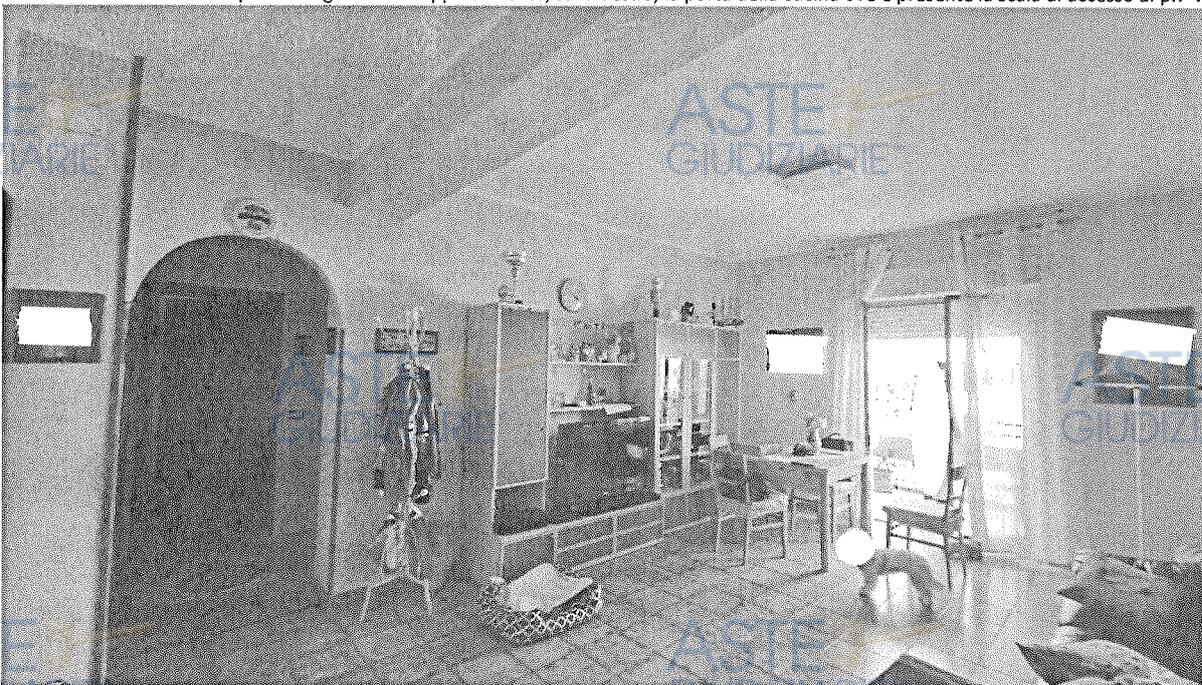
11. Salone. Vista dalla porta d'ingresso.

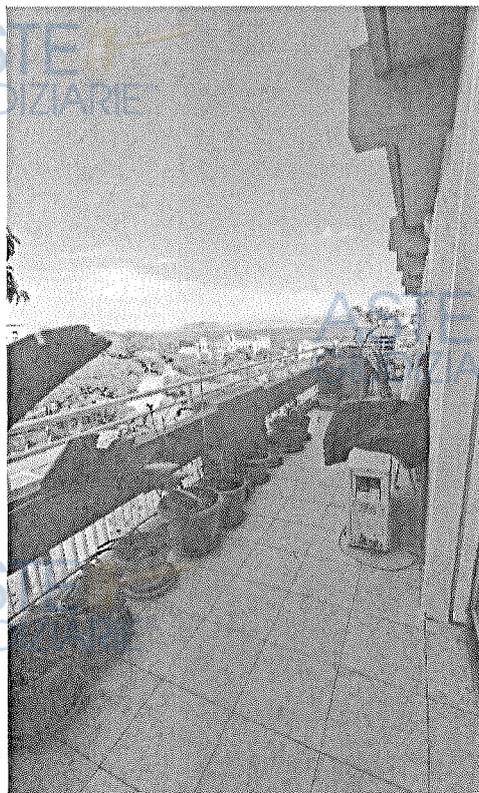
14. Particolare del balcone.

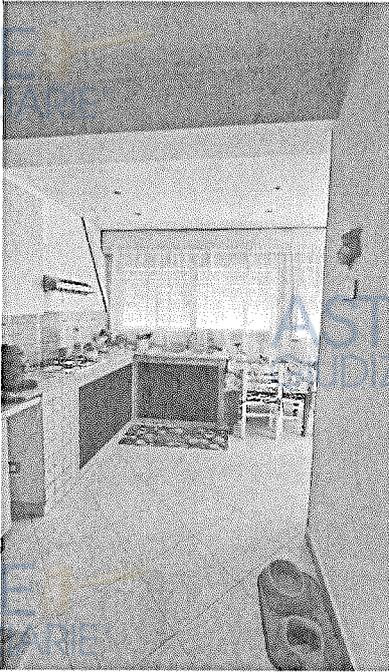
Sul salone prospetta la porta della cucina, oggetto di concessione in sanatoria, composta da un ampio spazio verandato ove è presente la scala di accesso al piano soprastante.

Il piano di lavoro è in muratura con rivestimento in piastrelle 10x10 colore beige, in buono stato di conservazione. La scala di accesso al piano 7° è in legno massello colore noce in buone condizioni di manutenzione; in corrispondenza di quest'ultima è prospiciente la finestra del wc doccia.

16. Cucina.

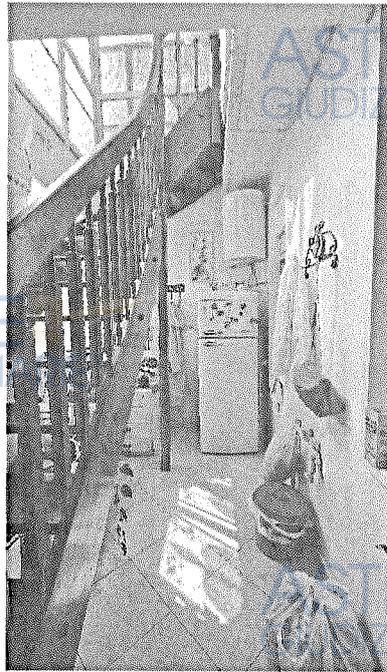
17. Scala di accesso al piano 7°.

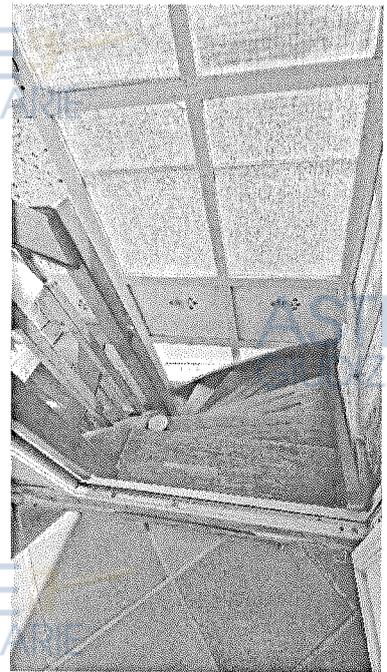
18. Vista della scala dal piano piano 7°.

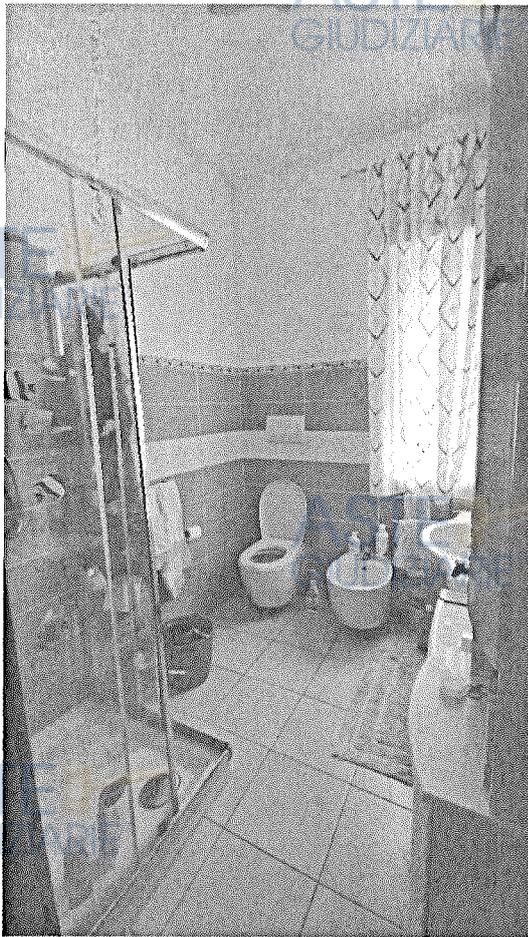
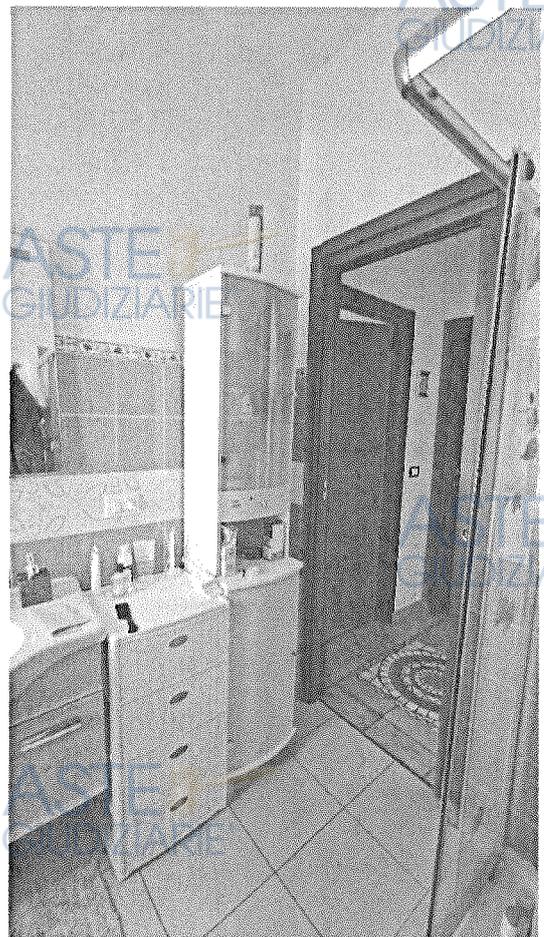
Dotato dei necessari pezzi sanitari, il servizio igienico risulta di piastrellato e pavimentato con piastrelle colore celeste e bianco con decori di buona qualità ed in buono stato.

19. wc

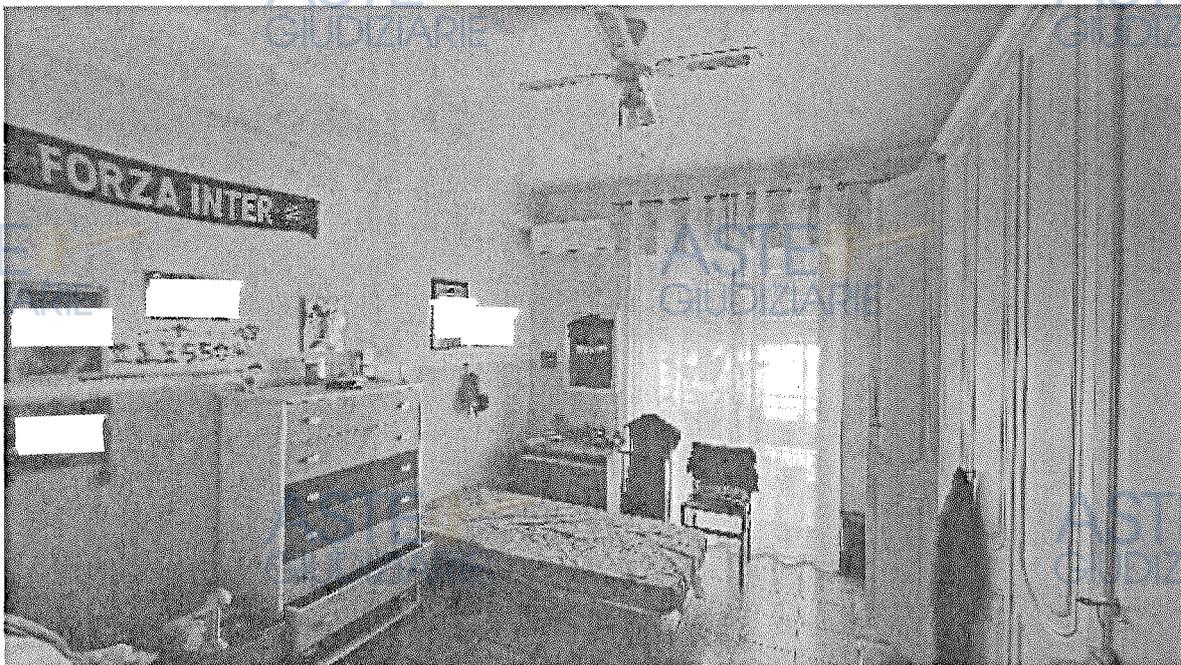
Continuando nella descrizione, gli ultimi due vani di cui è composto il piano 6°, sono la camera da letto di mq 15,00 circa ed il ripostiglio di mq 7,60 circa.

21. Camera da letto.

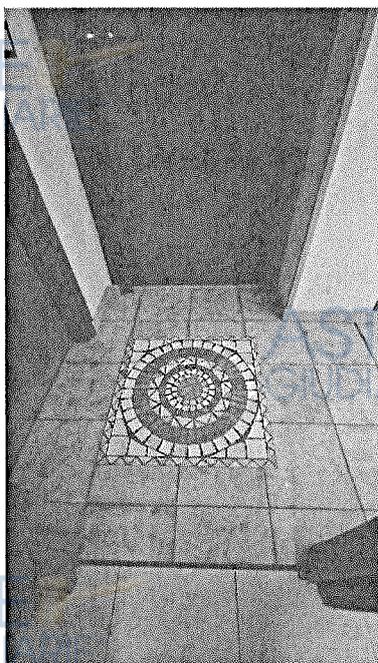
22. Particolare del disimpegno.

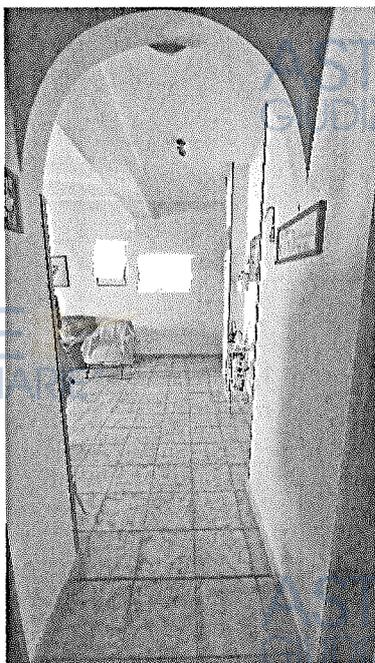
23. Disimpegno prospiciente il salone.

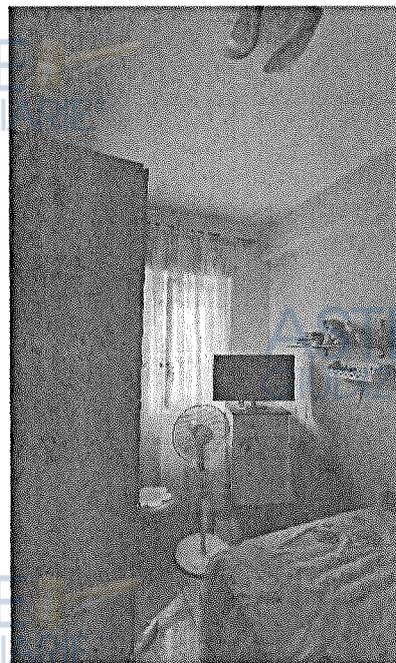
24. Ripostiglio.

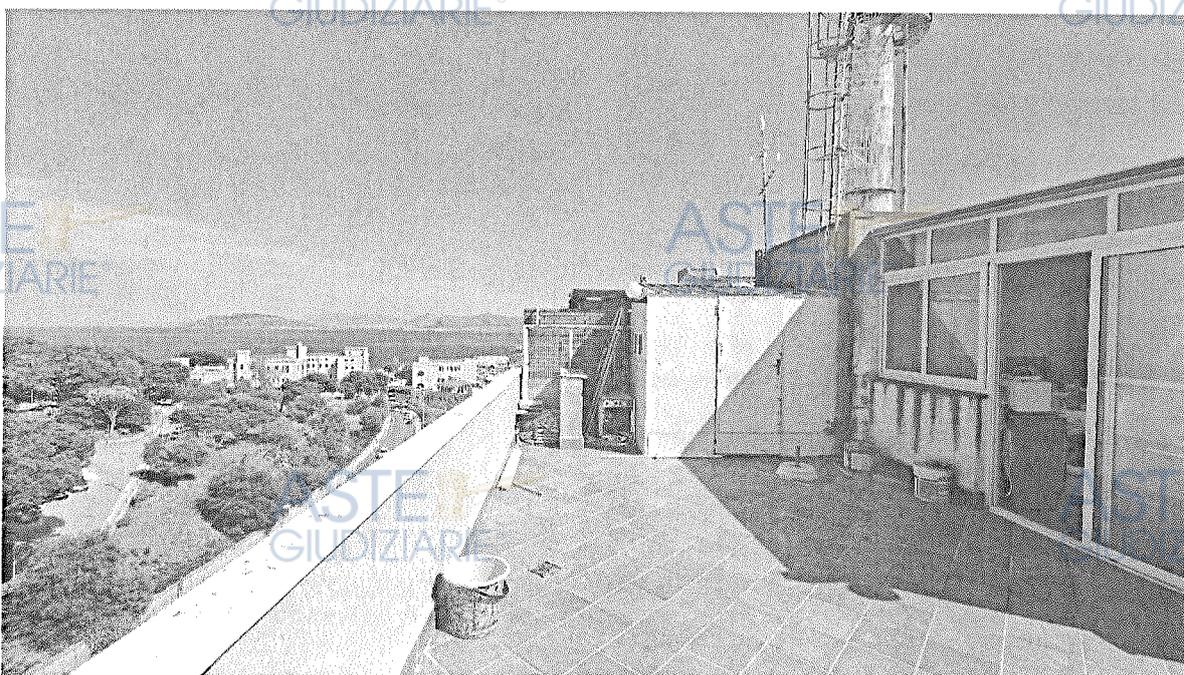
25. Vista panoramica verso il mare e villa Igea.

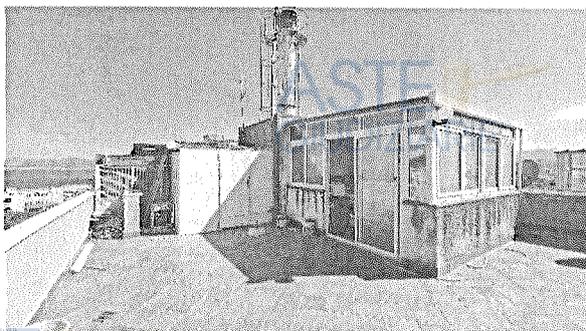
Il terrazzo scoperto di una superficie utile di 43 mq, gode di una bellissima vista panoramica sul golfo di Palermo e su Monte Pellegrino. Risulta pavimentato con piastrelle di ceramica colore verde acqua e presenta dei muretti d'attico intonacati e tinteggiati, in buono stato di conservazione.

26. Terrazzo. Vista del locale di sgombero e del ripostiglio.

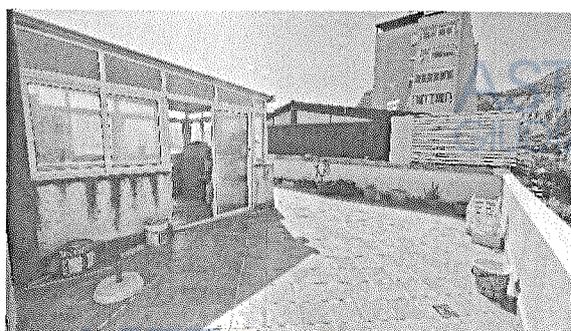
27. Terrazzo.

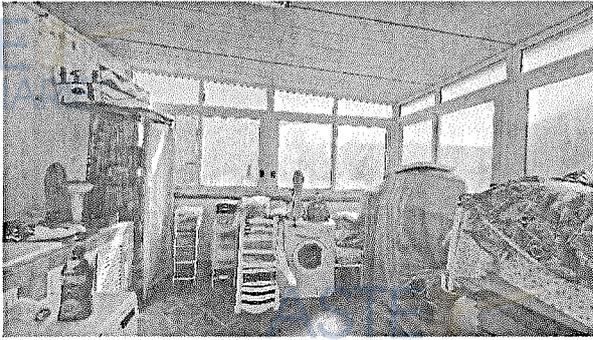
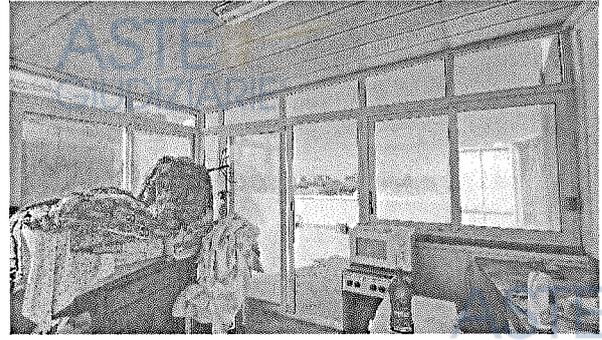
28. Locale di sgombero.

Il locale di sgombero con una superficie di mq 15 circa, è pavimentato e chiuso a veranda con struttura in alluminio e vetro colore bianco, e copertura realizzata con pannelli sandwich isolanti in poliuretano espanso.

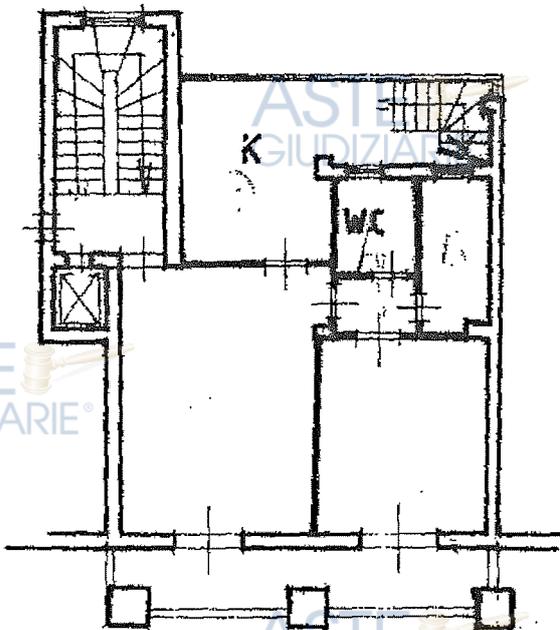
Dal confronto tra la planimetria catastale e lo stato di fatto rilevato dalla scrivente, risulta una diversa distribuzione interna del piano 6°.

30. Planimetria catastale - PIANO 6°

Quantificazione dei costi per l'eliminazione delle riscontrate difformità catastali:

Considerati i prezzi di mercato per le competenze tecniche, le spese dei diritti istruttori, etc, l'importo complessivo da corrispondere per la regolarizzazione catastale del bene pignorato, ammonta a **€ 700,00**.

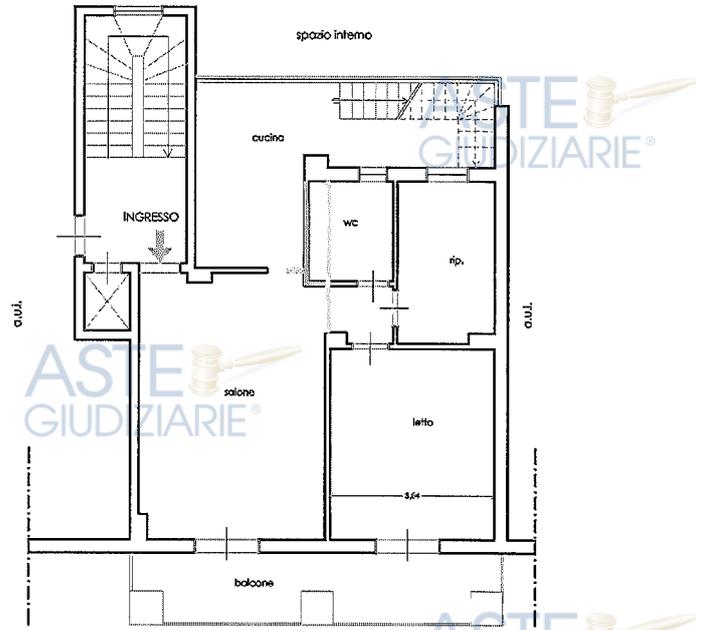
31. Planimetria dello stato di fatto – PIANO 6°

Difformità urbanistiche, edilizie e catastali: diversa distribuzione interna del piano 6°.

Tale abuso edilizio potrà essere regolarizzato da un tecnico abilitato mediante la presentazione presso il S.U.E. del Comune di Palermo, di una comunicazione di inizio lavori asseverata tardiva - C.I.L.A. - ai sensi dell'art. 6 d.P.R. 6 giugno 2001, n. 380 e s.m.i., recepito con modifiche dall'art. 3 della L.R. n. 16/2016 della Regione Sicilia.

Sulla base dei prezzi di mercato per competenze tecniche relative all'istruttoria di una comunicazione di inizio lavori asseverata, considerata la sanzione pecuniaria per tardiva comunicazione degli interventi effettuati di € 1.000,00 nonché i diritti di istruttoria di € 100,00, i costi per la regolarizzazione degli interventi di diversa distribuzione interna ammontano complessivamente a € 2.800,00.
