**TRIBUNALE DI PALERMO**  
SEZIONE ESECUZIONI IMMOBILIARI

**PROC. ESECUTIVO N° 56/2022 R.G.E.**

**Consulenza tecnica d'ufficio  
RELAZIONE LOTTO UNICO**

**Elaborati Grafici**

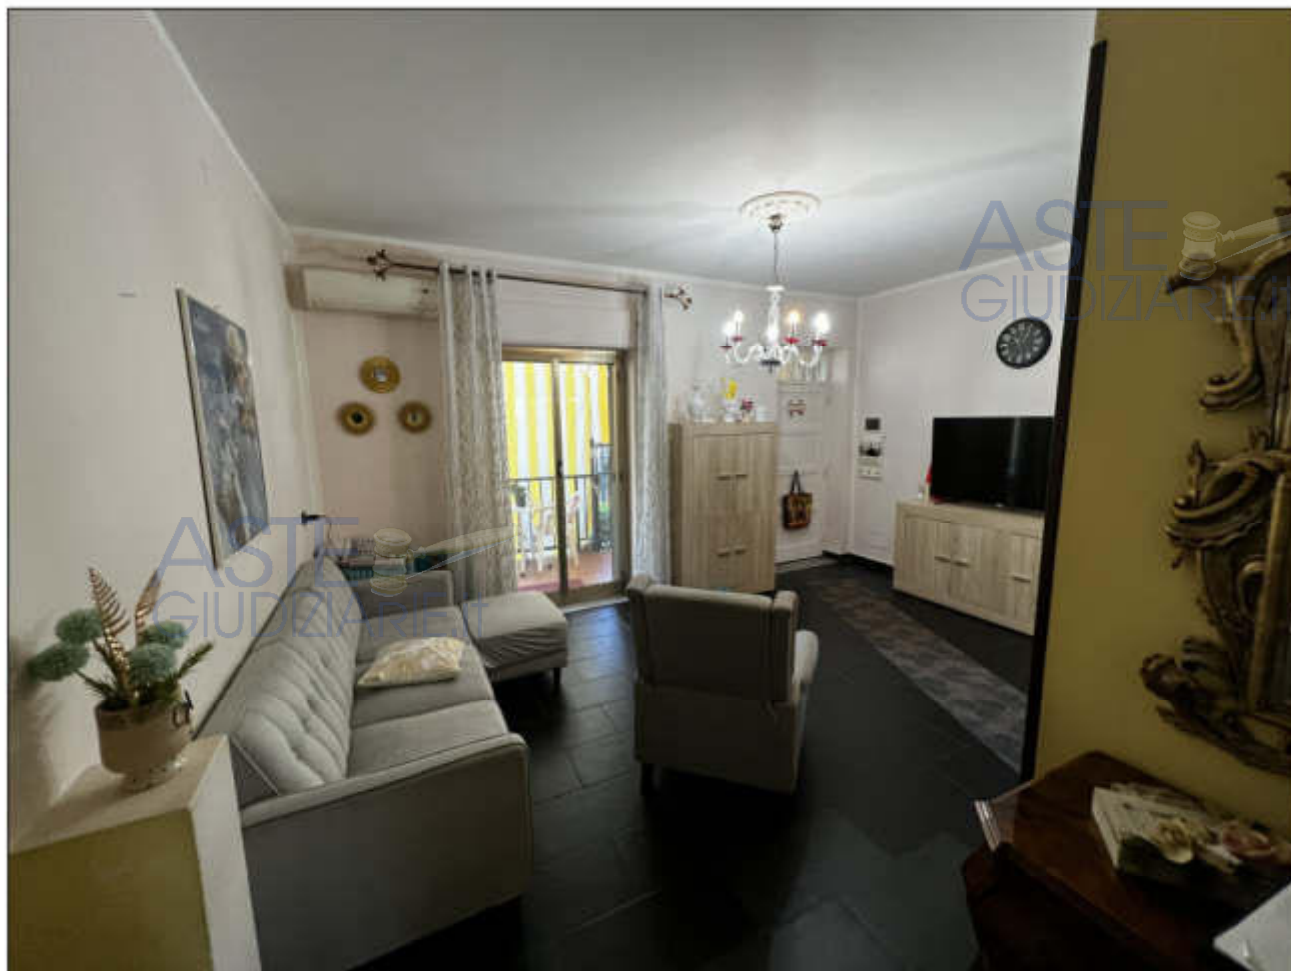
vani soggiorno—cucina

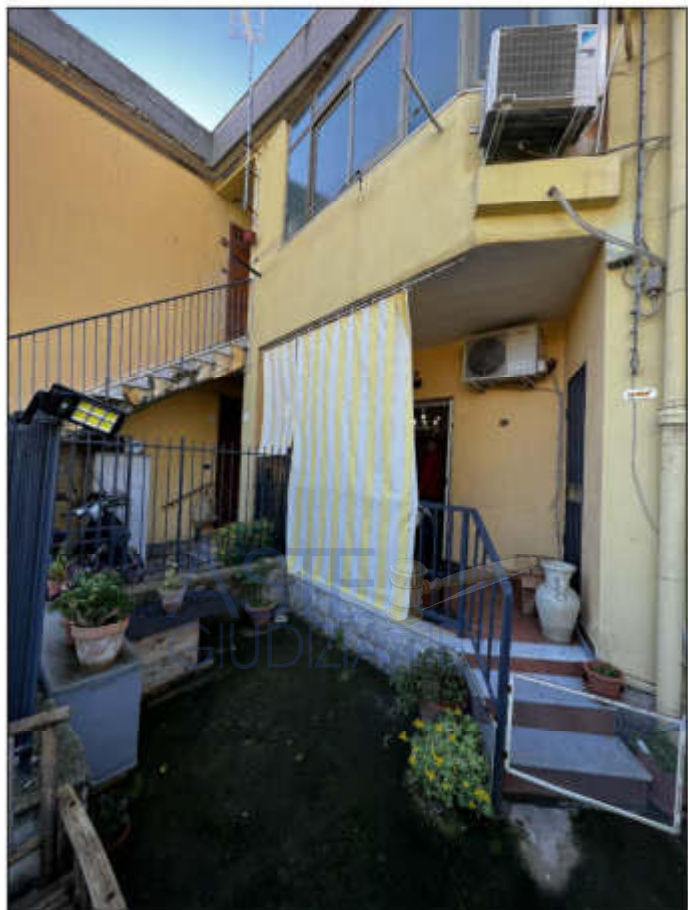
balcone pertinenziale
