TRIBUNALE DI PALERMO
SEZIONE VI - ESECUZIONI IMMOBILIARI

Esecuzione Immobiliare R.G.Es. 71/2024

PERIZIA DI STIMA IMMOBILIARE
LOTTO QUATTRO

QUOTA PARI AD 1/4 APPARTAMENTO SITO IN PALERMO, VIA MAIONE DA BARI N.55,
IN CATASTO AL FG.76, P.LLA 84 SUB 20,

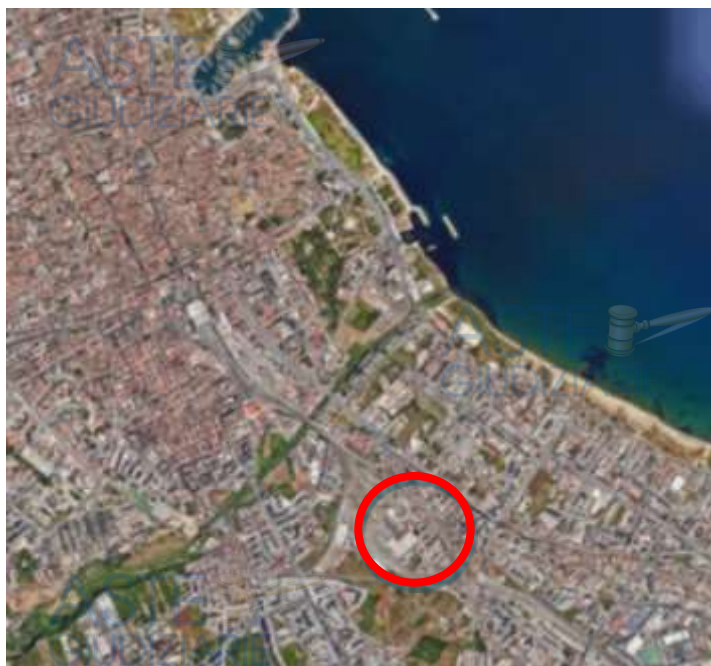
Ortofoto attuale

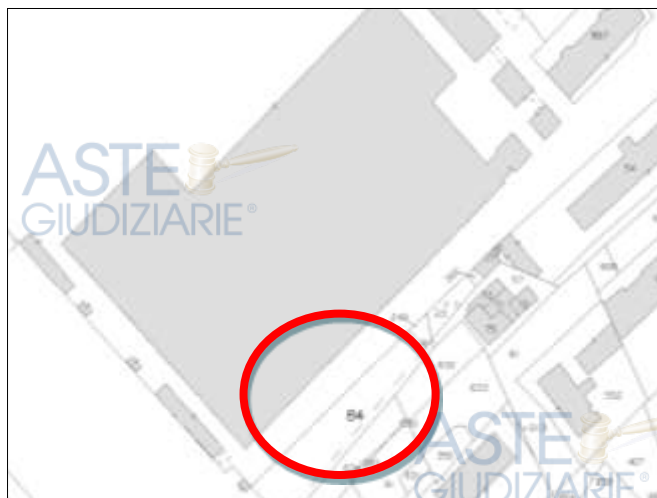
Estratto di mappa catastale

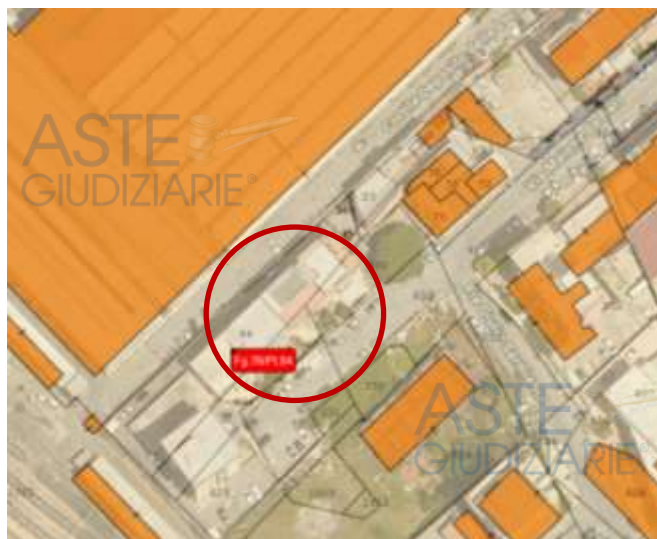
Ai fini dell'esatta individuazione dell'immobile oggetto del pignoramento, la scrivente ha effettuato un raffronto tra quanto pignorato e la situazione reale dei luoghi, ovvero tra una orto foto satellitare attuale e la mappa catastale con l'ausilio del portale Stimatrix forMaps **(All. 5)**. Dal raffronto è emerso la non corrispondenza dell'estratto di mappa, rispetto allo stato attuale dei luoghi, poiché non risulta essere stata inserita in mappa al catasto fabbricati la p.lla 84.

Sovrapposizione ortofoto attuale e mappa
catastale tratta da Stimatrix forMaps

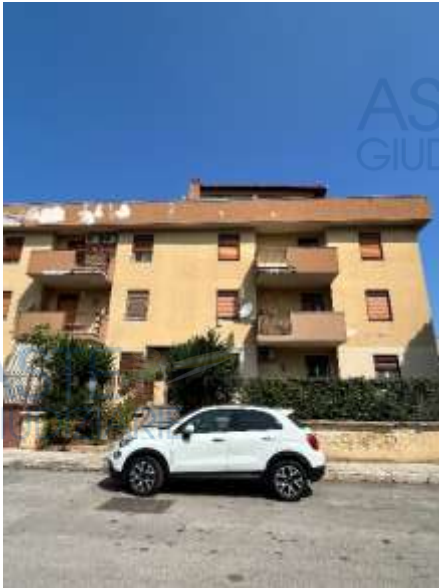
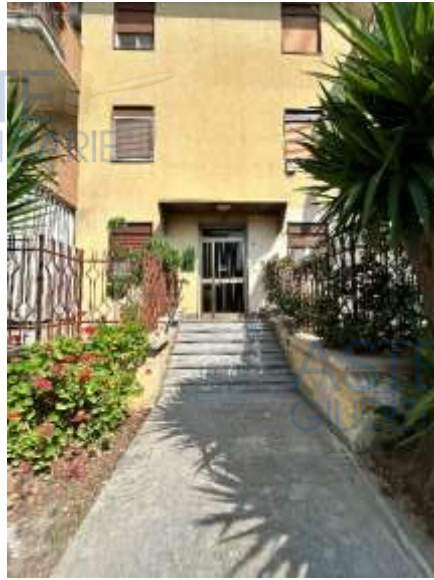
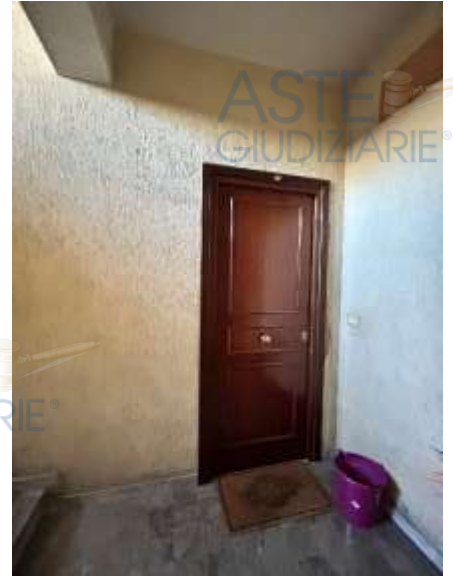
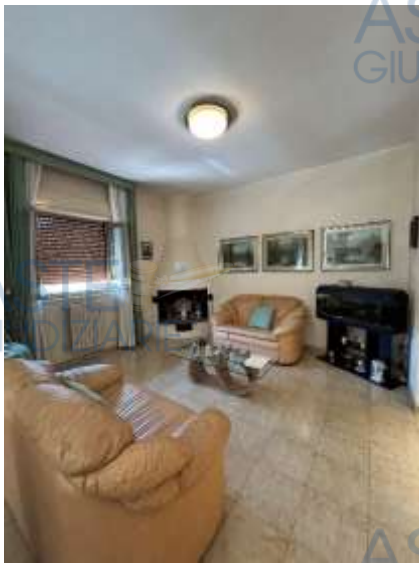
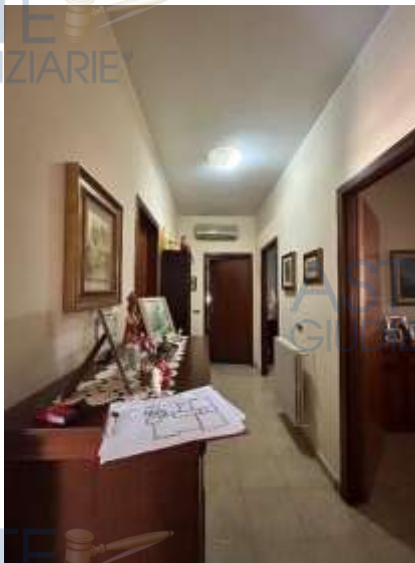
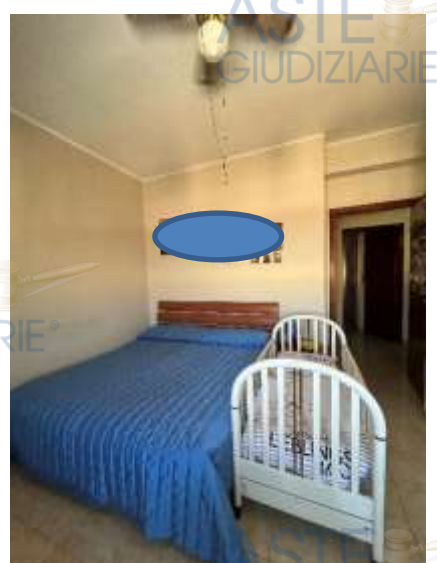
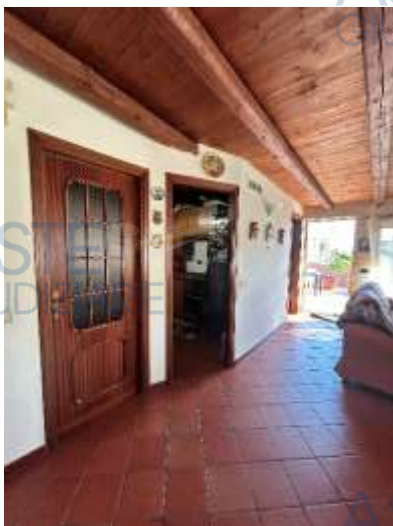
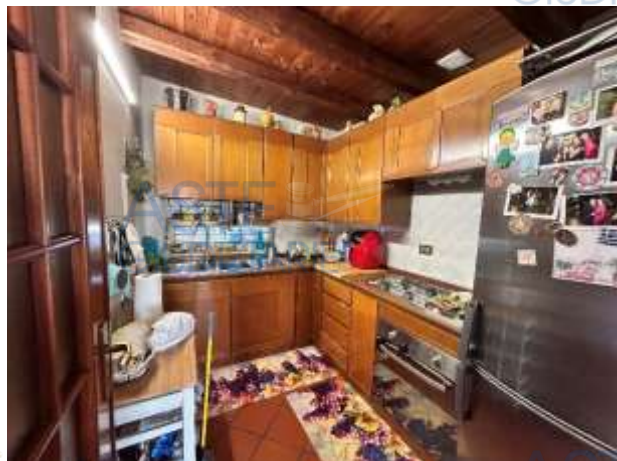
Condizioni di manutenzione dell'immobile e degli impianti: l'unità immobiliare è in buone condizioni di manutenzione, ma presenta fenomeni di degradi dovute a infiltrazioni d'acqua sull'intradosso del balcone di piano terzo e su parte dei parapetti esterni e su alcuni pilastri della terrazza, si notavano segni di deterioramento dovuti all'ossidazione dei ferri d'armatura per la presenza d'acqua. Le pareti dell'appartamento sono intonacate e tinteggiate, i pavimenti sono con piastrelle di gres ceramica, i bagni e la cucina sono rivestiti di ceramica, i soffitti degli ambienti al piano terzo sono in legno.

I parapetti dei balconi sono muratura così come i parapetti della terrazza di piano terzo. Gli infissi interni sono in legno, mentre le finestre sono in alluminio protette da serrande in p.v.c., le porte d'ingresso sono in legno. La scala interna è in c.a con i gradini rivestiti di pietra e parapetto in muratura.

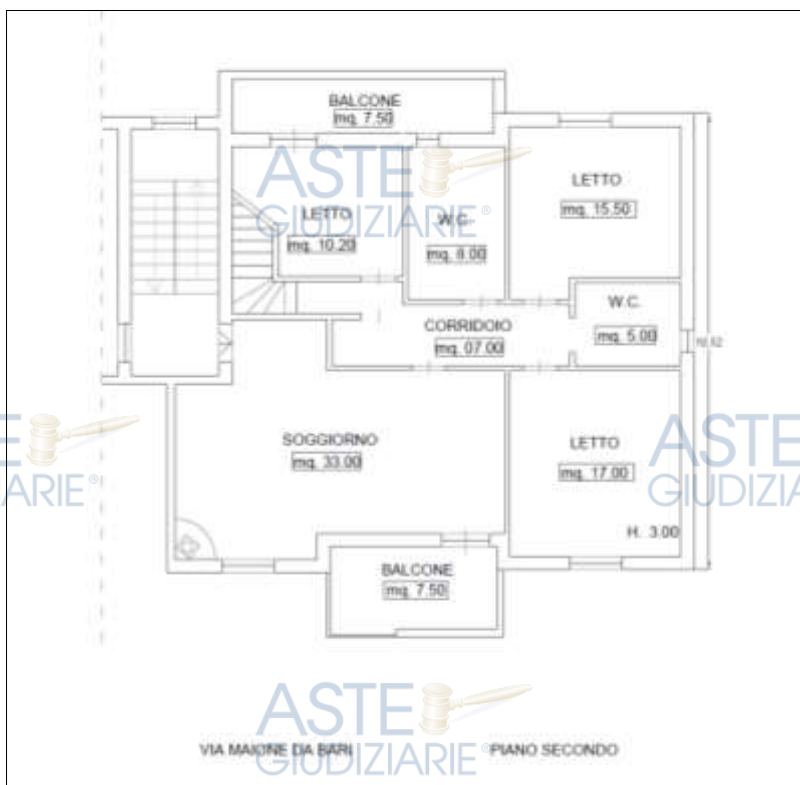
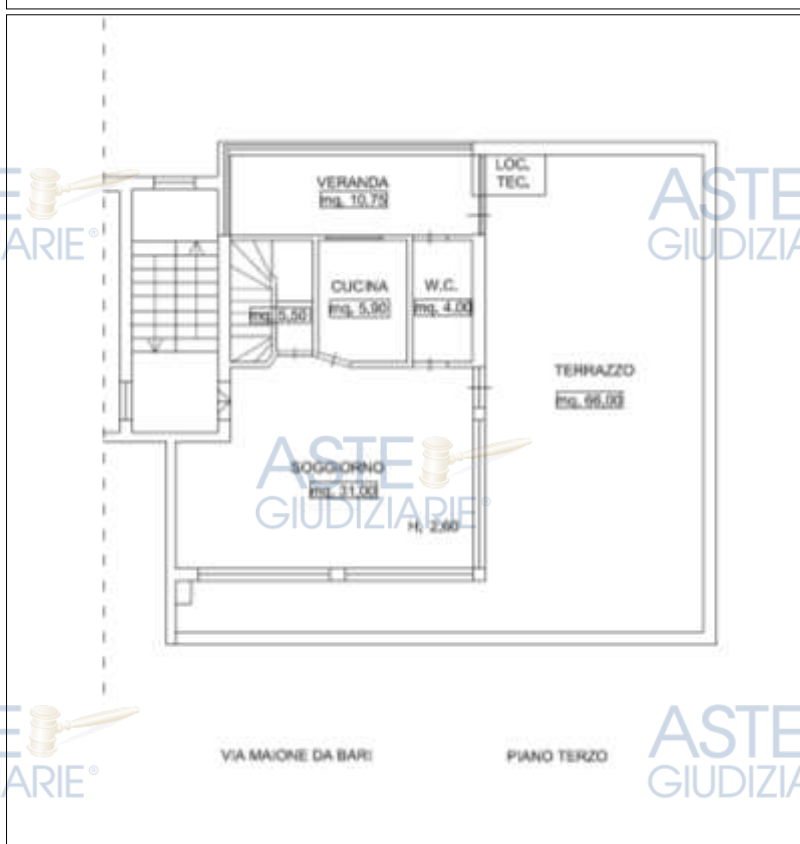
Planimetria di rilievo dello stato reale dei luoghi

Superficie utile interna: mq.98.70+40.50=139.20 in ct.mq.139, 00

Superficie commerciale: (P. 1° mq115,60+balconi ((7.50+7.50*0.30)) + (P.2 ° mq 50.40 + veranda (mq 10.5/2))+terrazzo ((mq 66 di cui ≤ 25 mq * 0.25 + ≥ 41 mq *0.10)) = mq 120.10+ mq 66.30 = mq 186.40 in mq 186

Altezza utile interna: 2.90 ml al piano secondo , 2.60 al piano terzo.
