**TRIBUNALE DI PALERMO**  
**SEZIONE FALLIMENTARE**  
**GIUDICE DELEGATO: DOTT. GIULIO CORSINI**

**FALLIMENTO N°71/2021 R.F.**  
**FALLIMENTO** [REDACTED]  
**CURATORE: AVV. ALFONSA COTTONE**

**RELAZIONE**  
**LOTTO 3**

**IMMOBILI FABBRICATO E TERRENI SITI IN C.DA**  
**BARONE – MILAZZO (ME)**

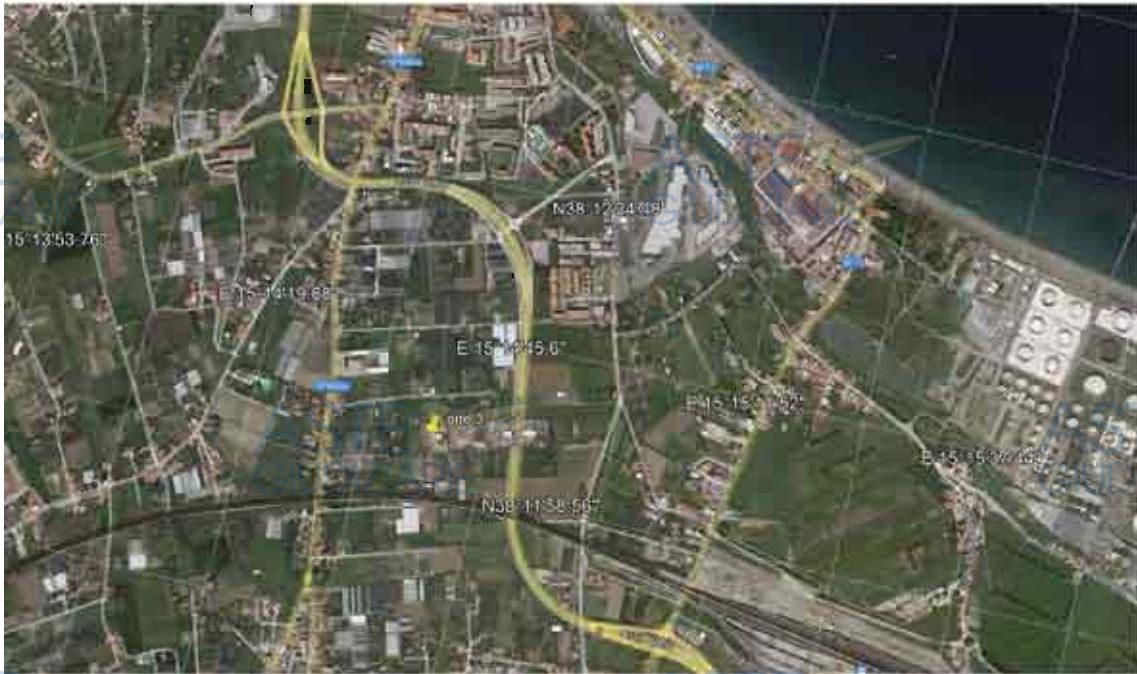
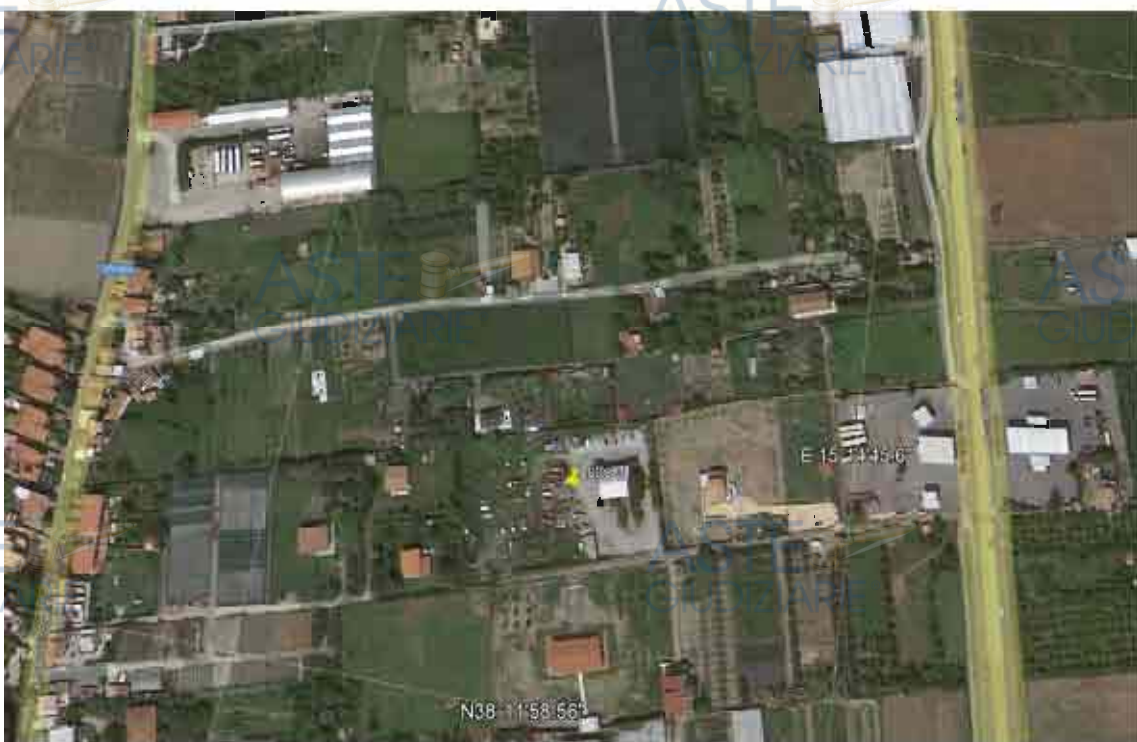
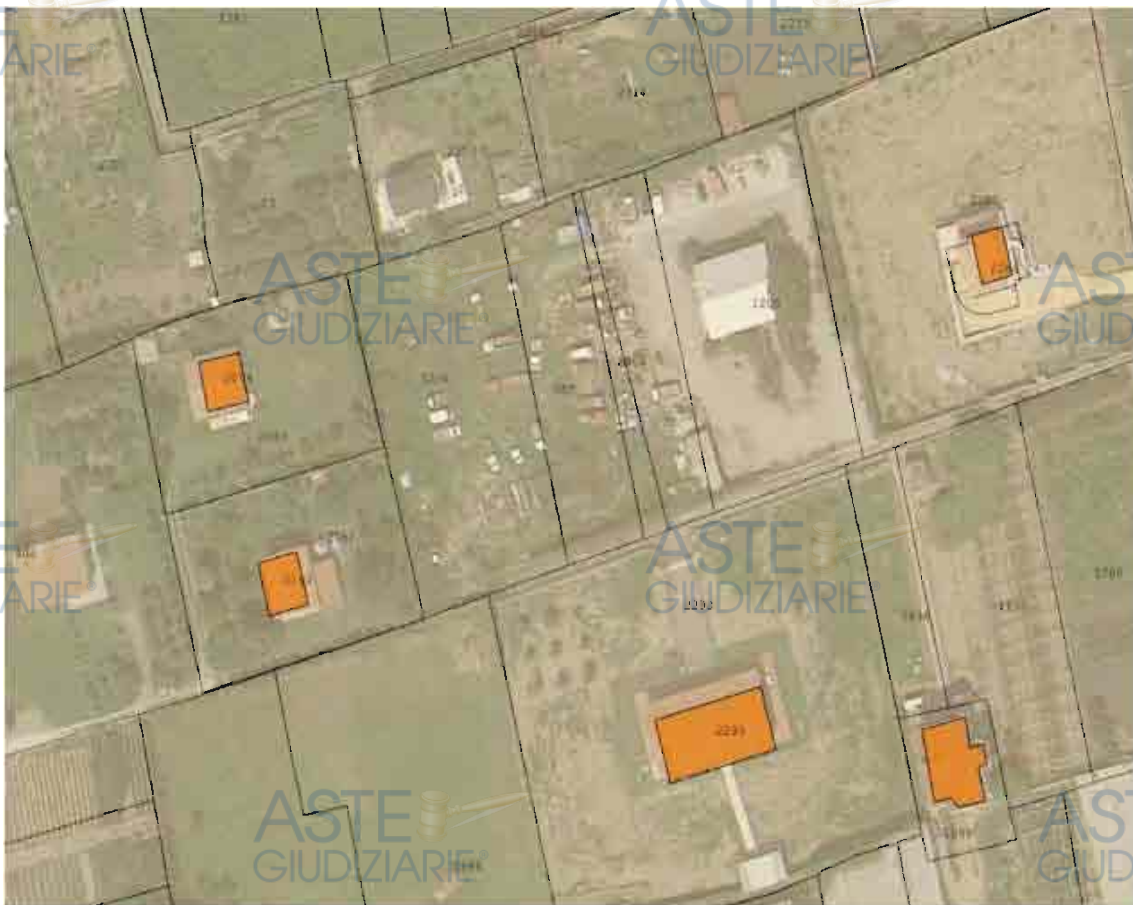
Gli immobili oggetto della presente relazione sono ubicati nel Comune di Milazzo e precisamente in zona periferica sud (rispetto al centro urbano) e nei pressi dell'asse viario comunale e più precisamente in Contrada Barone, con accesso dall'asse viario (Via Sicilia). Si allega per maggiore comprensione aerofotogrammetria generale e catastale dei luoghi.

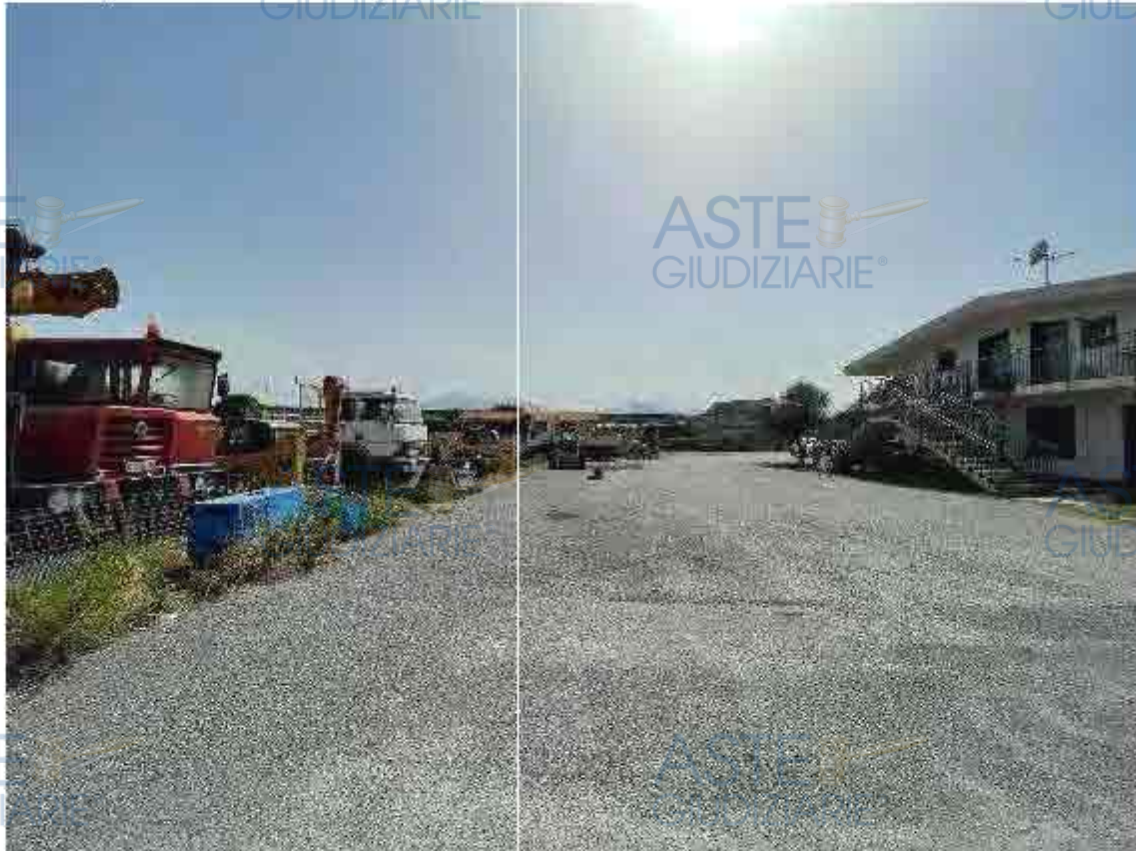
Il fabbricato che insistente sulla particella 1205, possiede una superficie in pianta di circa 260 mq (corpo di fabbrica e strutture), ed è composto da due elevazioni fuori terra oltre un piano seminterrato.

Occorre precisare che la zona al piano terra, all'atto dei sopralluoghi era destinata ad uffici e dotata di servizi igienici. La zona di piano primo era destinato a civile abitazione, divisa da due unità immobiliari distinte con ingresso indipendente. Il piano seminterrato era invece destinato a magazzini.

Tutte le zone del fabbricato risultavano definite in ogni parte sia in ordine alle finiture,  
sia in ordine agli impianti

Si allega per maggiore comprensione l'elaborato fotografico dei luoghi ovvero dei  
terreni pertinenziali e del corpo di fabbrica.
