Il sottoscritto Architetto Barbara Sveva Bazan, iscritta all'Albo degli Architetti della provincia di Palermo al n. 1548, è stato incaricato di redigere la presente relazione di stima, ad oggi, di un immobile, sito in Terrasini (PA) e più avanti meglio specificato, dal dr Alessandro Scimeca, nato a Palermo il 02/08/1965 in quanto Coadiutore della ANBSC e Liquidatore della xxx proprietaria per l'intero dell'immobile suddetto rimette la seguente relazione che suddivide nei seguenti paragrafi:

Terrasini, via dei Greci nn.27/29 - Contrada Muso di Porco (Paterna).

Villa bifamiliare di una elevazione fuori terra a nord (lato strada) che

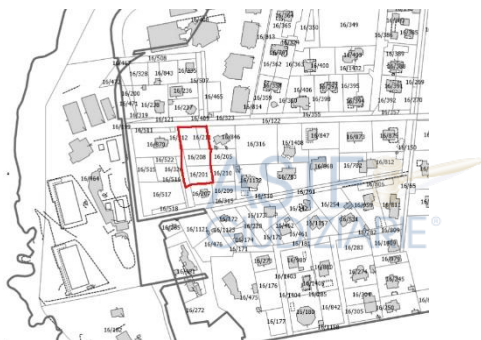
### 2.3 Raffronto tra mappa catastale e PRG

Dal raffronto dell'estratto di mappa catastale (All.3) con il PRG del Comune di Terrasini, si evidenziano difformità: sulla mappa catastale del foglio 16, l'edificio in oggetto non è presente perché, ad oggi, non è stato ancora censito e inserito; sulle tavole del PRG, compare la sagoma dell'edificio attuale, in quanto presumibilmente la planimetria di base del PRG è stata prodotta dai rilievi aerofotogrammetrici del territorio, effettuati nel 1983, che riportano le costruzioni presenti sul territorio a quella data.
