TRIBUNALE DI PALMI

Consulenza tecnica d'ufficio disposta nella procedura esecutiva n° 43/2023 R.G.Es. promossa da

A L L E G A T O L O T T O - U N I C O

LOTTO 001

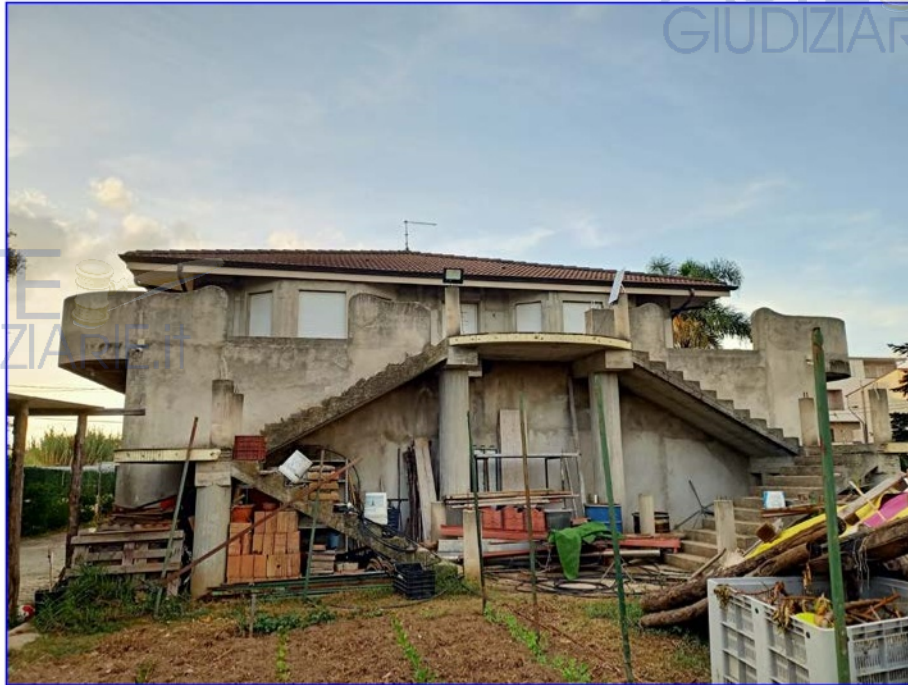
foto n.01

- al piano terra, vi sono un appartamento di civile abitazione A/2 con annessa corte esclusiva distinto nel n.c.e.u. al f. 23 part. 482 sub.7; un deposito C/2, riportato nel n.c.e.u. al f. 23 part. 482 sub. 8 (*all. G*) ed infine un cortile sub.4 di accesso (corte comune) a tutte le unità immobiliari;
- al piano primo, invece, vi è l'appartamento oggetto della perizia, il quale risulta collegato al piano terra per mezzo di una doppia scala in c.a. simmetrica a due rampe (*all. A f.n.1*) dalle quale si accede al cortile comune (*All. G* - sub.4) posto sulla via Demostene.

L'appartamento oggetto della procedura (*all. A f.n.1*) è composto da un ampio terrazzo esterno (*all. A f.n.3-4 e 5*) della superficie di 88,89 mq circa, da un ampio vano salotto- tinello (*all. A f.n.7e 8*) di circa 48,19 mq, un vano cucina di circa 13,69 mq, un disimpegno (*all. A f.n.9 e 19*) della superficie di

Esso si presenta esternamente (*all. A f.n.1*) completo di intonaci e di infissi (tapparelle in pvc e infisso interno in alluminio, con relative soglie in marmo) nonché del manto di copertura in tegole e opere di lattoneria, mentre all'interno sono state realizzate le tramezzature con relativo intonaco e strato di finitura in calce, installati i controtelai delle porte, il portone di ingresso in alluminio, nonché la predisposizione di tutti gli impianti, idrico, fognario, elettrico, il tutto in uno stato di buona conservazione.

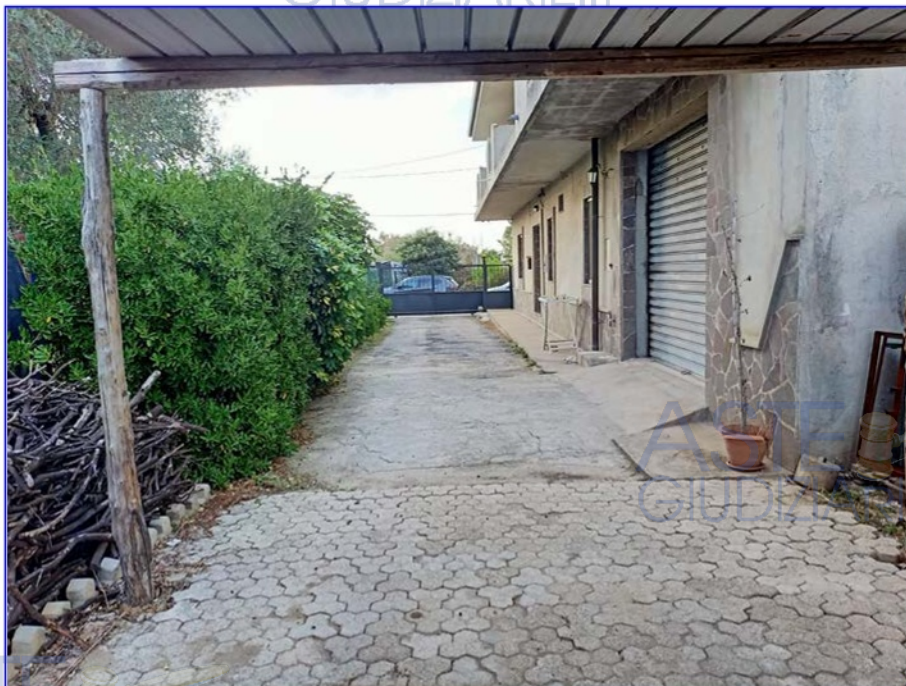
foto n.26

Perciò che riguardano le parti comuni, l'unità immobiliare al P1, ha accesso dalla corte comune al P.T. (*all. A f.n.26*), riportata al fgl 23 part.482 sub.4 (*all.G*) che collega la via Demostene con l'accesso alle scale (sub.1) della stessa unità.
