**TRIBUNALE DI PIACENZA**

**Es. Imm. nr. 62/2024**

**RELAZIONE DEL CONSULENTE TECNICO D'UFFICIO**

Il bene oggetto della vendita, sito nel **COMUNE DI ROTTOFRENO (PC) - Loc. S. Nicolò, Via Mamago Roso, nc. 94** e censito come segue:

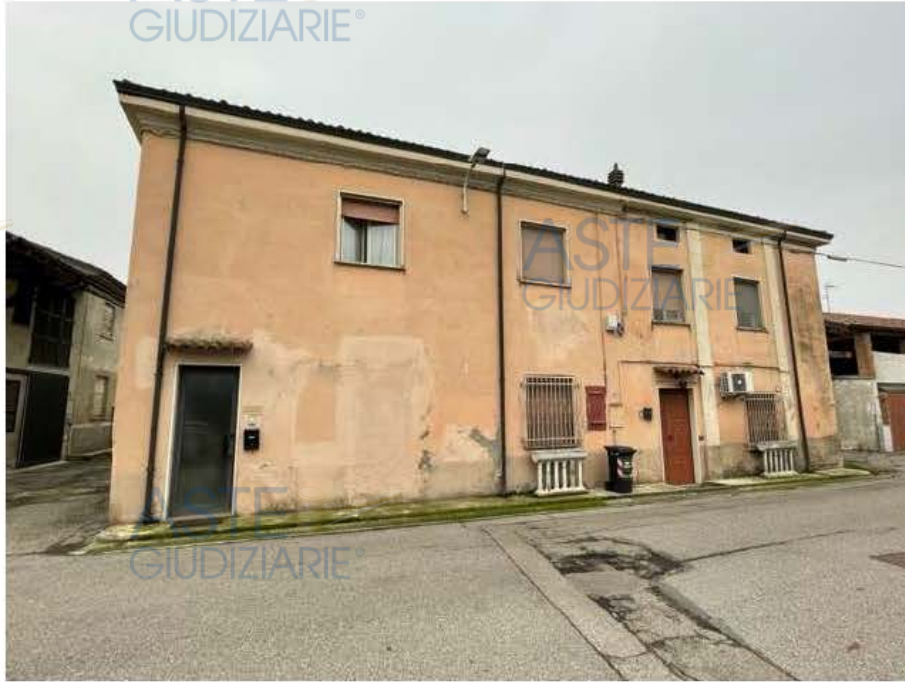
**Fot. N. 2:** Vista da Via Mamago Roso

Le murature esterne sono prive di isolamento termico e sono rifinite esternamente in intonaco civile tintecciato.

Si individuano due ingressi pedonali posti entrambi sul fronte di Via Mamago Rosso: a sinistra si trova l'ingresso ad un piccolo locale uso studio professionale posto al piano 1°, mentre

sulla destra si trova il portoncino d'ingresso all'unità abitativa principale disposta su due livelli oltre al piano sottotetto e il piano interrato.

Sempre sul fronte stradale di Via Roso si trovano i contatori dell'energia elettrica e del gas metano.

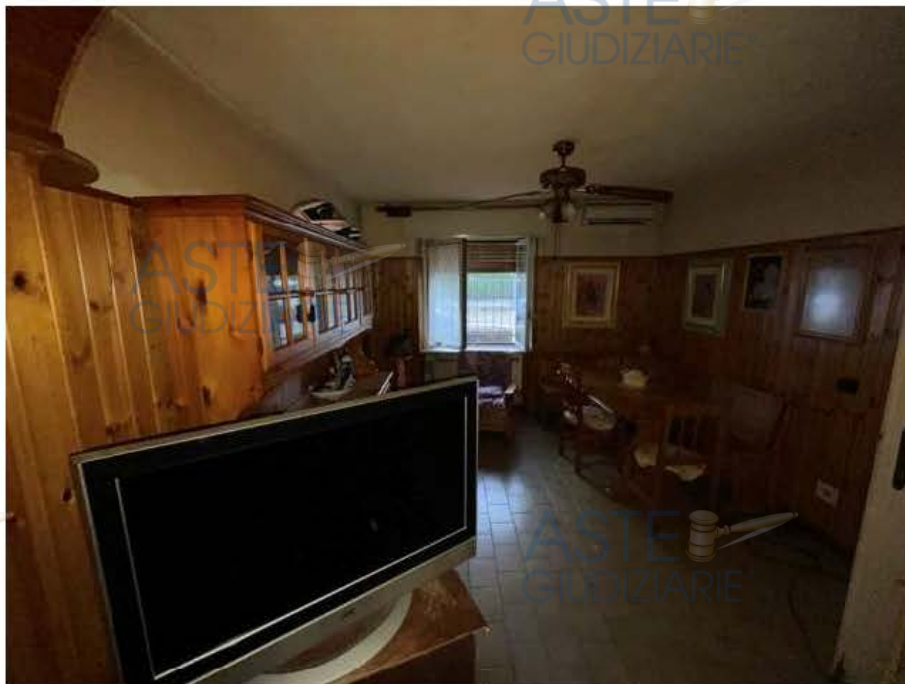
**Fot. N. 7:** Tinello – P. terra

Il portoncino d'ingresso dello studio professionale è in alluminio con pannello in vetro opaco. Le pareti ed i soffitti sono intonacati e tinteggiati al civile. Il tinello ha le pareti rivestite di perline in legno mordenzato tinta noce biondo.

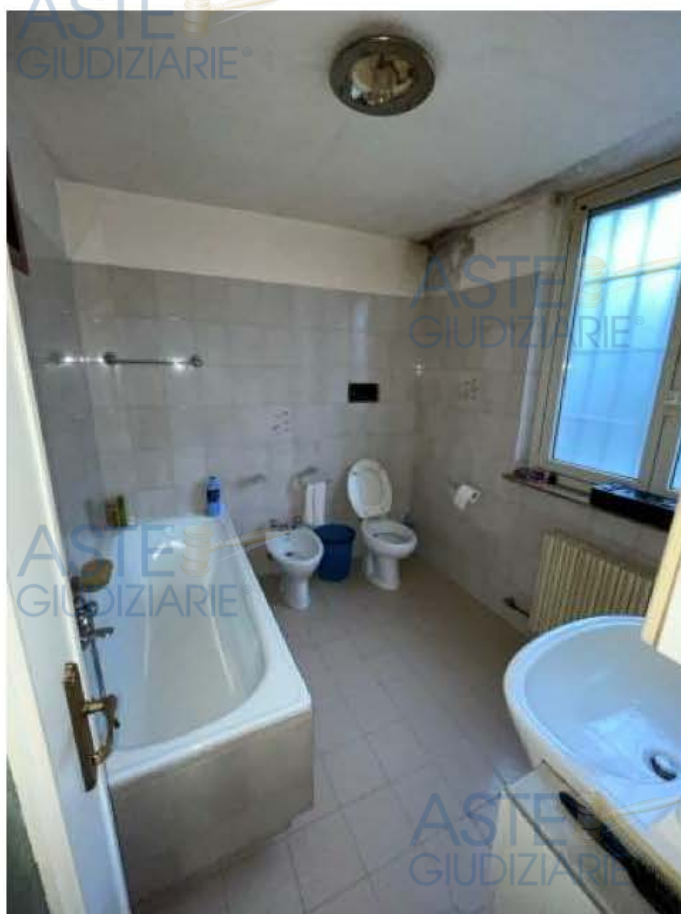
**Fot. N. 8:** Bagno – P. terra

Il bagno posto al piano terra è dotato di w.c., bidet, lavabo, vasca ed è dotato di finestra.

Si segnala la presenza di muffe in entrambi i bagni, al piano terra sulla muratura esterna lato nord, al piano 1° sulla muratura esterna la to est. Le muffe sono presenti in particolare in corrispondenza delle intersezioni con i solai superiori e sono causate dai vapori prodotti all'interno dei locali (non adeguatamente ventilati) combinati con la mancanza d'isolamento termico.

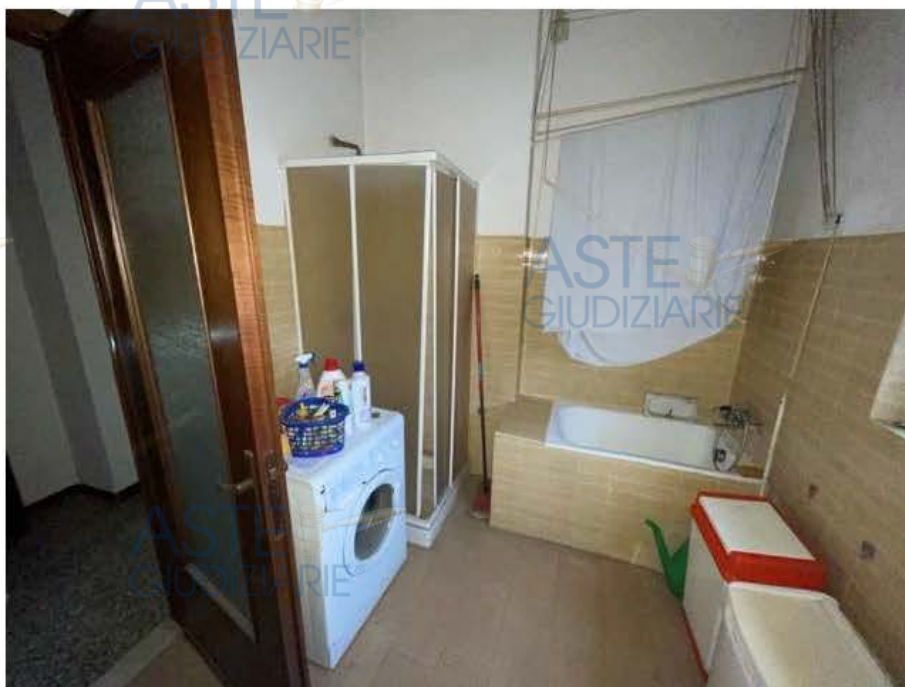
**Fot. N. 14:** Bagno – P. 1°

Il bagno posto al piano 1° è invece dotato di w.c., bidet, lavabo, doccia, vasca, attacco lavatrice ed anch'esso finestrato.

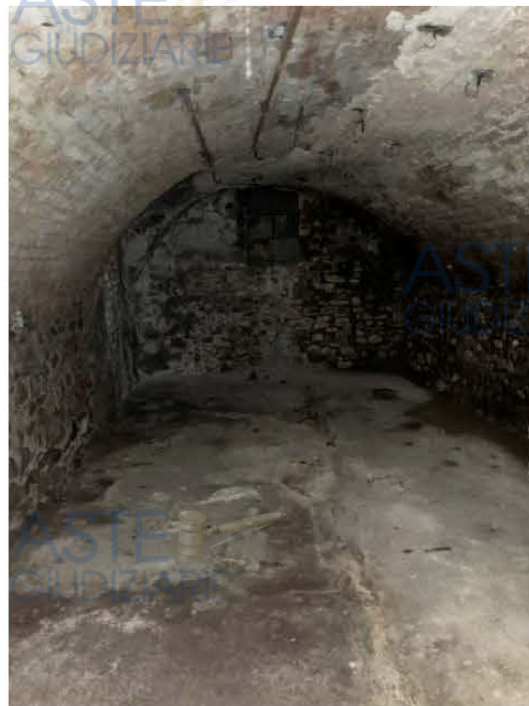
**Fot. N. 20:** Cantina con soffitto "a botte"

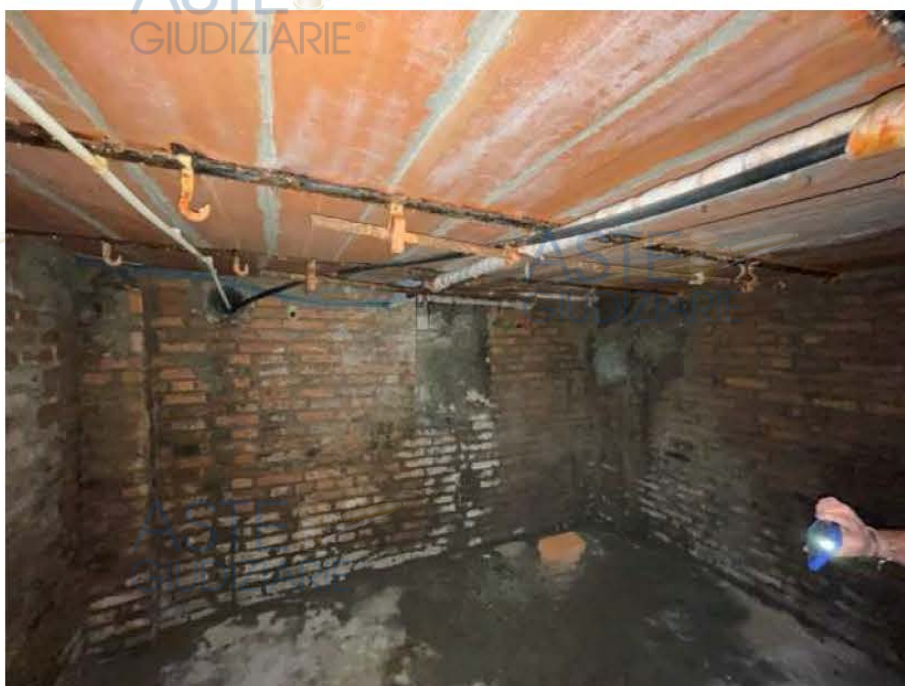
Stato conservativo: il solaio in putrelle e laterizio versa in precarie condizioni di sicurezza causa l'elevato stato d'ossidazione delle putrelle in ferro, sfociato anche nella rottura di un elemento strutturale (oggi opportunamente puntellato). La parte bassa della muratura esterna, lato sud, presenta evidenti segni di umidità di risalita con scrostamento dell'intonaco; il fenomeno è presente anche sulla muratura esterna lato nord ed est, anche se in misura minore. Più in generale, le facciate presentano segni di rappezzi non tinteggiati, tracce di aperture precedentemente esistenti ed ora tamponate. La copertura sembra in sufficiente stato conservativo anche se alcune travi in legno andrebbero sostituite.

**Fot. N. 21:** Cantina con soffitto in putrelle in ferro e tavelloni di laterizio

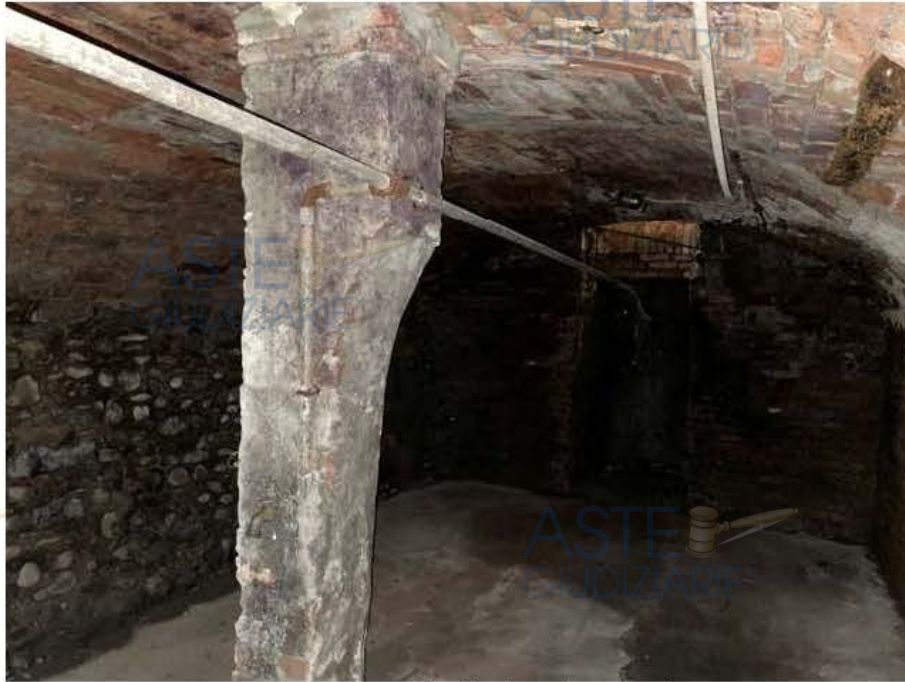
**Fot. N. 22:** Cantina con soffitto "a botte" a volta di mattoni pieni

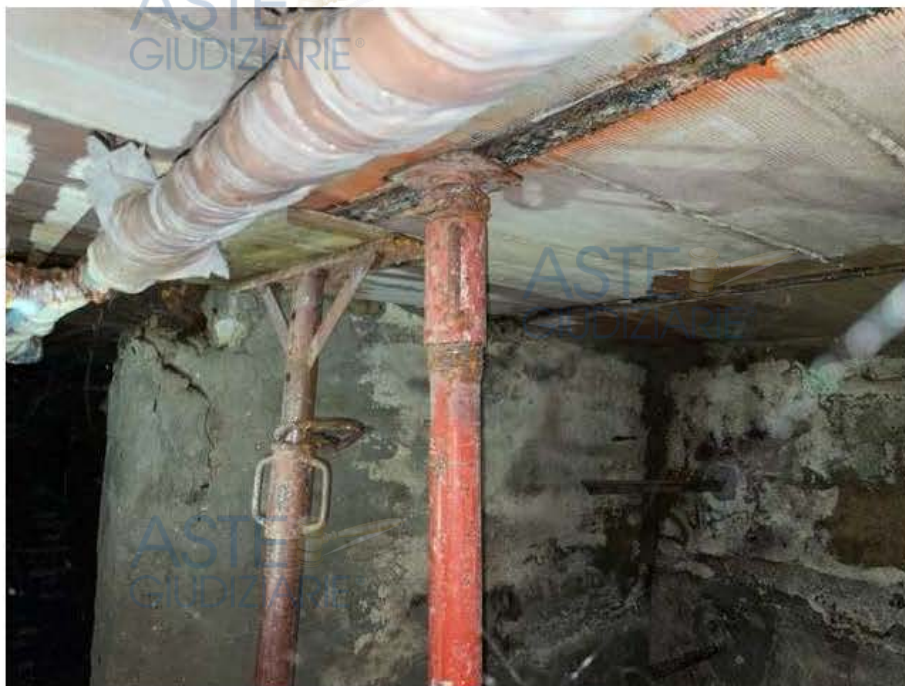
**Fot. N. 23:** Disimpegno alle cantine – dettaglio putrella in ferro puntellata

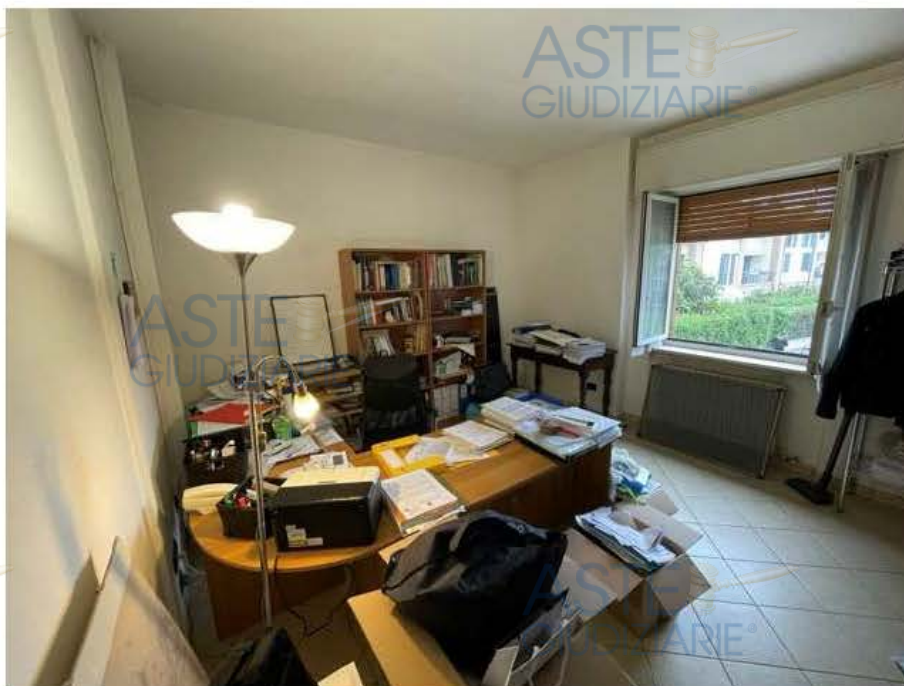
**Fot. N. 25:** Studio professionale al piano 1°

Tutto si presenta rifinito in ogni sua parte con materiali economici risalenti agli anni 70' e in discreto stato manutentivo. La porzione ad uso studio professionale è invece rifinita con materiali di epoca più recente, risalente ai primi anni 2000, di medio capitolato.

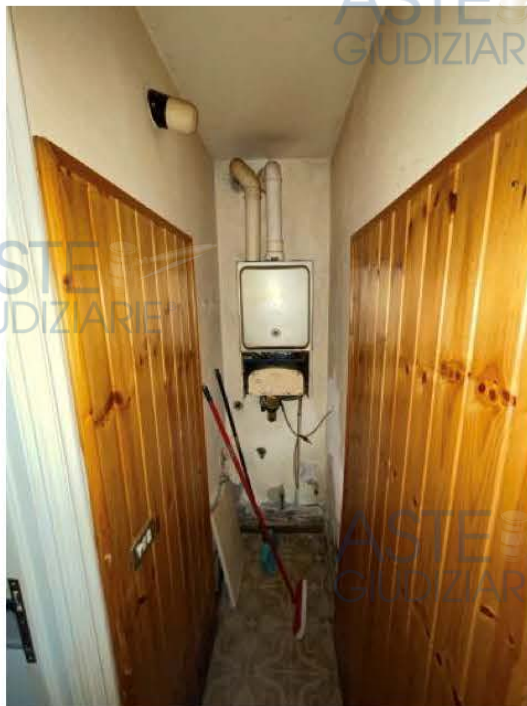
La caldaia, marca Ariston di tipo pensile, è posta al piano terra in prossimità del bagno ed è appoggiata al muro perimetrale lato nord.

**Fot. N. 26:** Caldaia

La rete di distribuzione presenta alcune rotture dovute alla vetustà e la caldaia, risalente al 2009, non è funzionante.
