**TRIBUNALE CIVILE E PENALE DI PADOVA**

**ESECUZIONE IMMOBILIARE**

.....  
**R.G.E. 266/2024**

Perizia di Stima

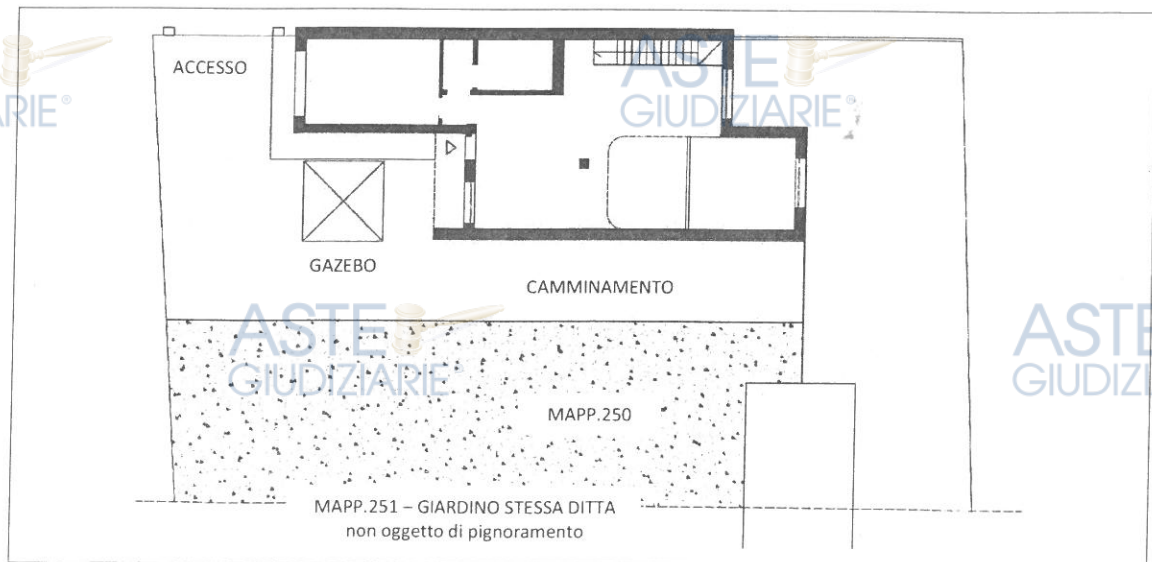
A Nord è presente una porzione di lotto in calcestruzzo grezzo che si sviluppa per circa 110,00 Mq; presenta uno stato conservativo scadente con evidente presenza di muschio. La rimanente porzione di lotto, sul mapp. 250, circa 155,00 Mq, è trattata a prato incolto.

Rilievo schematico dell'immobile oggetto di interesse come da sopralluogo del 29.10.2024

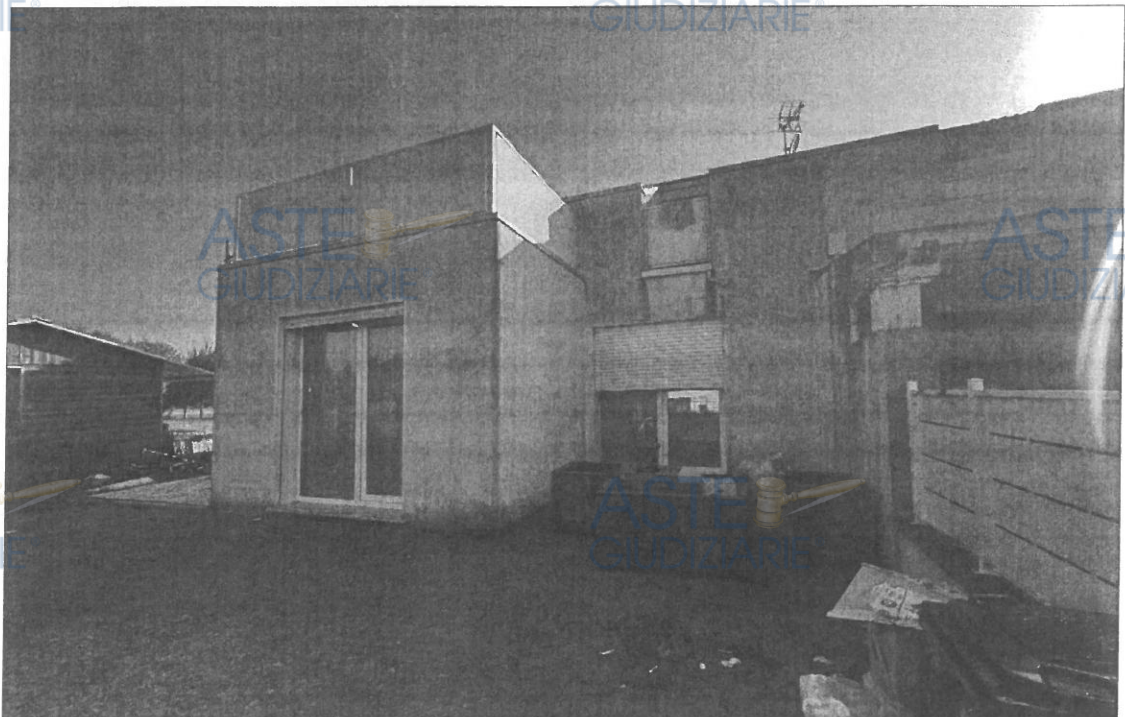
In molteplici tratti sulle pareti esterne sono presenti cavillature, scrostamenti, macchie, muffa e umidità di risalita.

Vista del fabbricato da Nord-Ovest

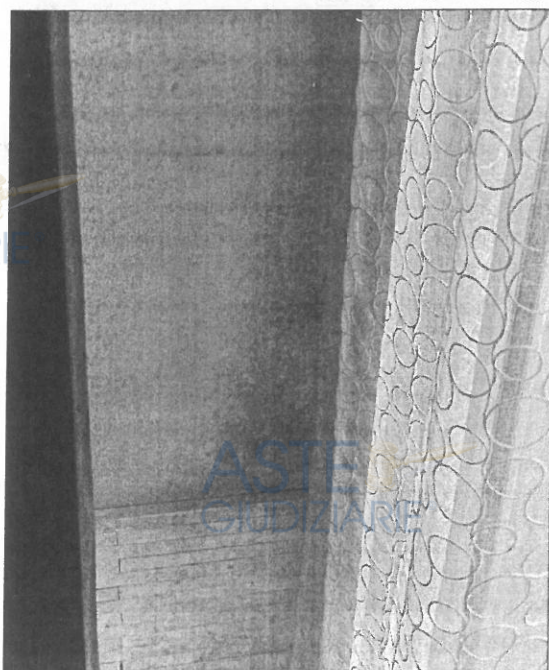
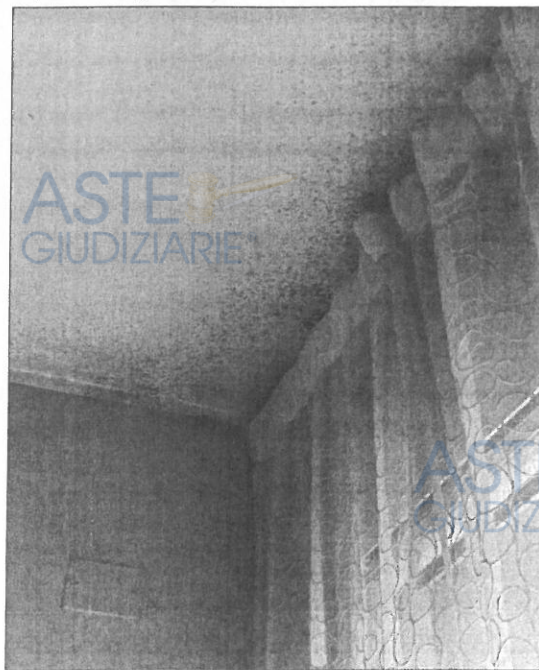
Vista del salotto al piano terra

Nel salotto, per lo più in corrispondenza della parete Est ma anche in prossimità della porta di accesso alla camera/palestrina sita all'estremità Ovest dell'immobile e all'interno della stessa, sono presenti muffe sia a soffitto che sul muro e qualche macchia dovuta per lo più a infiltrazioni.

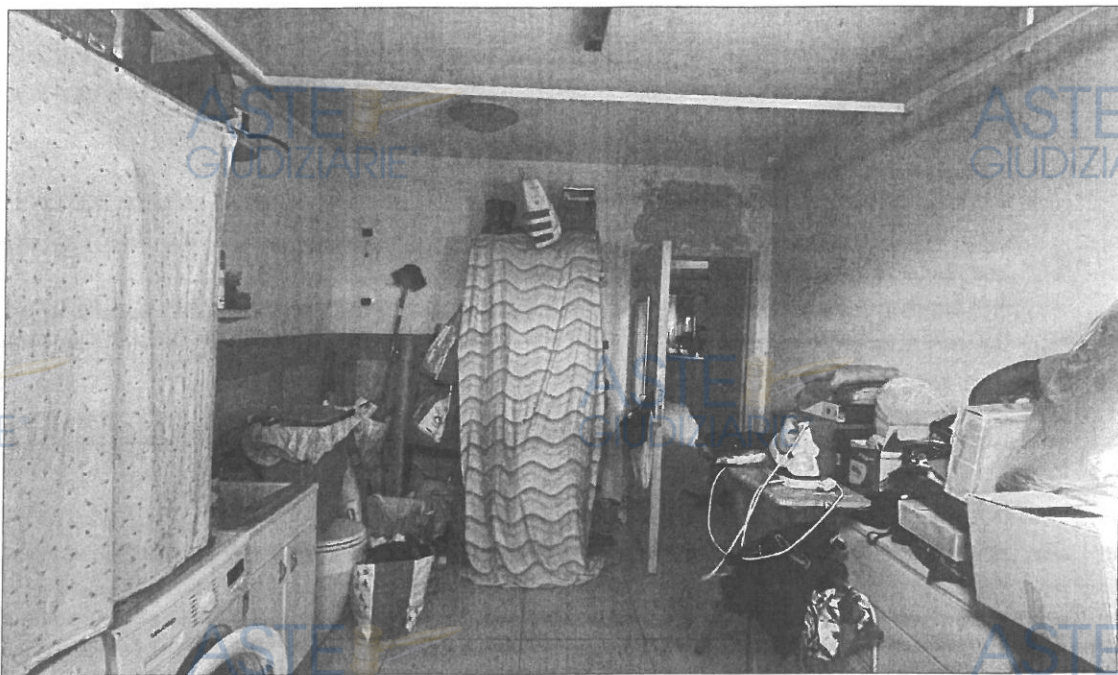
Sia a soffitto che a muro sono presenti distacchi di intonaco, macchie e scrostamenti.

All'interno del garage, attualmente impropriamente utilizzato come lavanderia, sono presenti un lavatoio, la lavatrice, l'asciugatrice e un sanitario.

GIUDIZIARIE® Vista del garage al piano terra

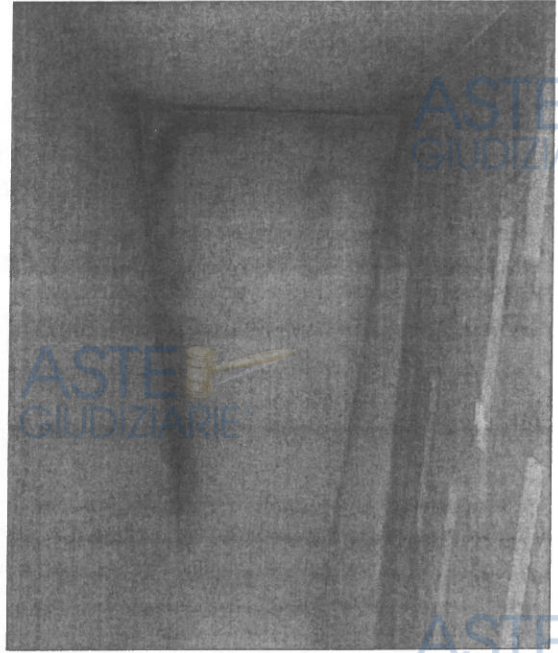
Sul soffitto del vano scala sono presenti importanti tracce di muffa, sulle pareti, per lo più in corrispondenza dell'arrivo al piano primo, e macchie.

Vista della scala e dettaglio della muffa a soffitto del vano scala

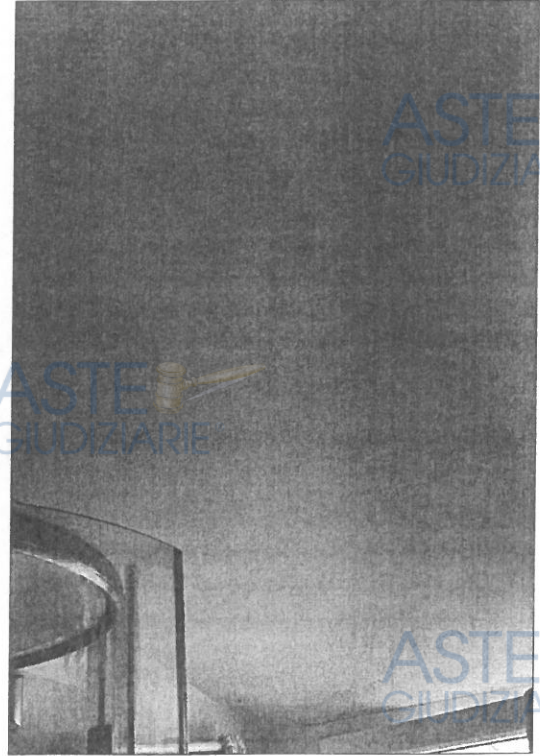
Le pareti del bagno si mostrano parzialmente rivestite con piastrelle; è presente un piccolo sfogo esterno su di una loggia di circa 2,00 Mq.

Il soffitto è a falda, mostra piccole tracce di muffa.

Vista del bagno al piano primo

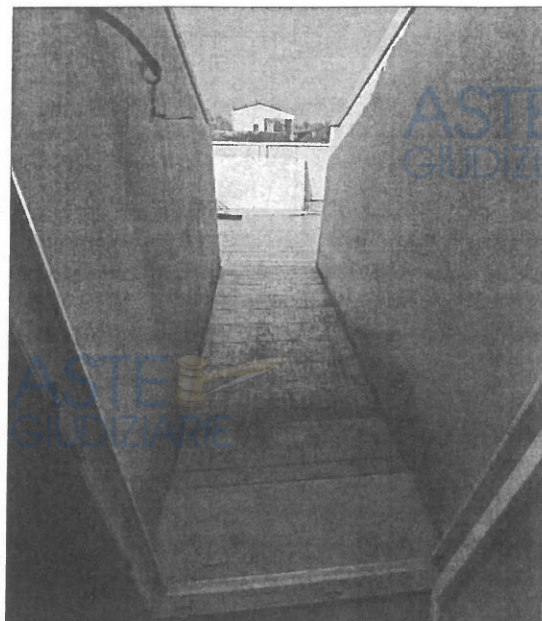
Le murature e la pavimentazione mostrano tracce di muffa e macchie.

Sul lato Est della terrazza è stato rimosso il tamponamento metallico del parapetto presente.

Vista della stanza a Nord-Ovest e della loggia di ingresso alla terrazza
