TRIBUNALE CIVILE DI PADOVA
Esecuzione Immobiliare n. 282/2024

RELAZIONE TECNICA DI STIMA

P.E. N. 282/2024

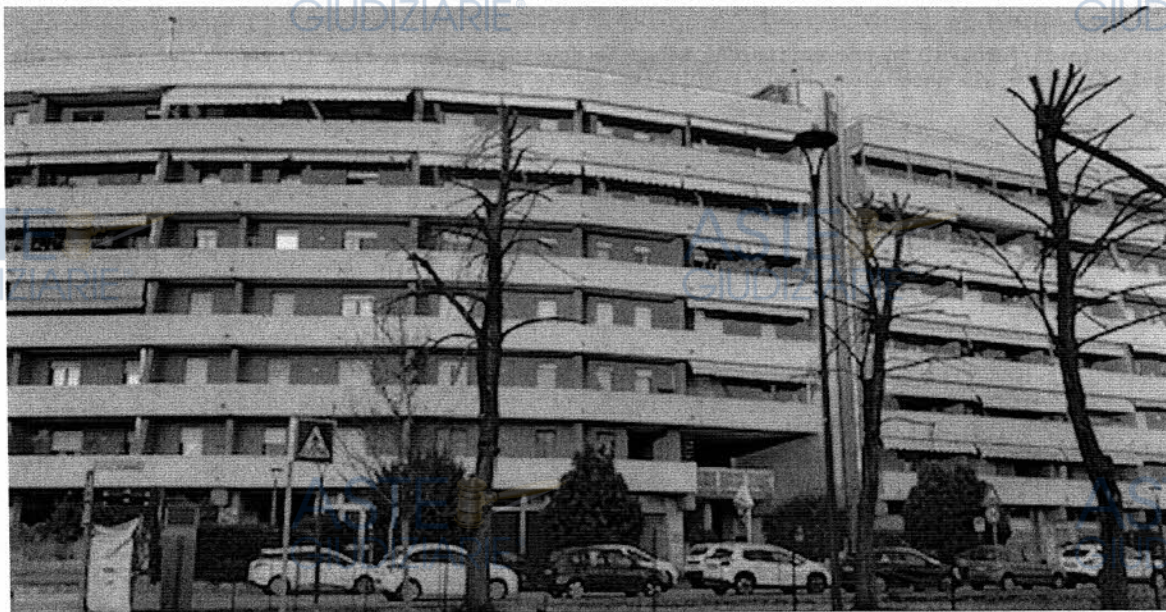
Vista del fabbricato condominiale dalla pubblica via – lato visibile nella foto è il lato sud

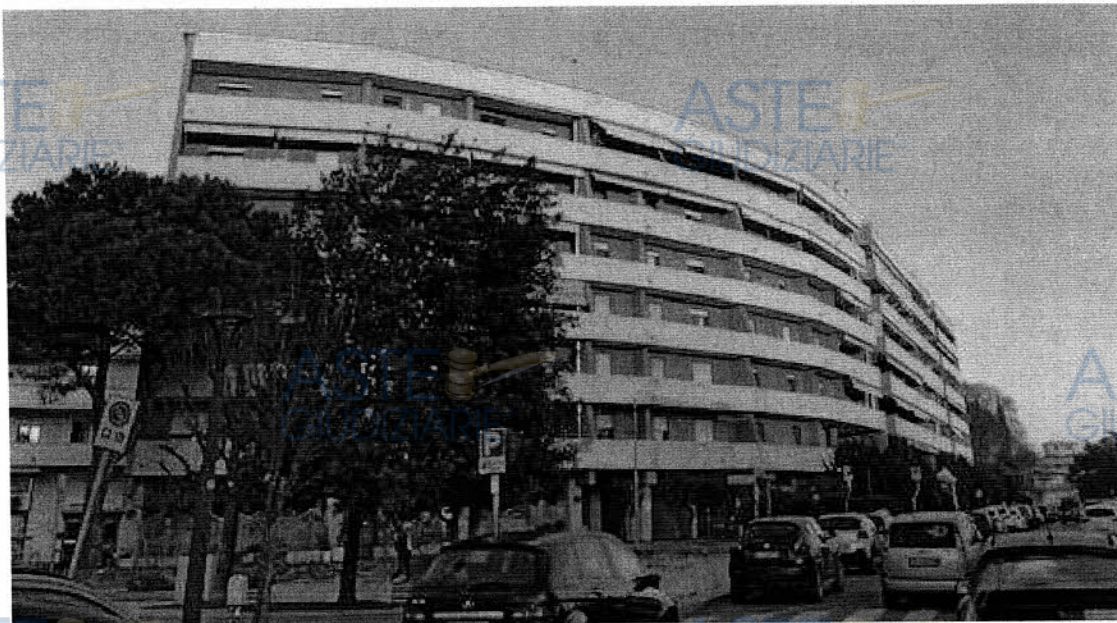
Vista del fabbricato condominiale dalla pubblica via – lato visibile nella foto è il lato ovest e sud

L'esterno del fabbricato è intonacato e dipinto di colore arancione intenso per le pareti e giallo per i poggiali. Alle finestre ed alle porte finestre sono presenti rotolanti di plastica di colore bianco.

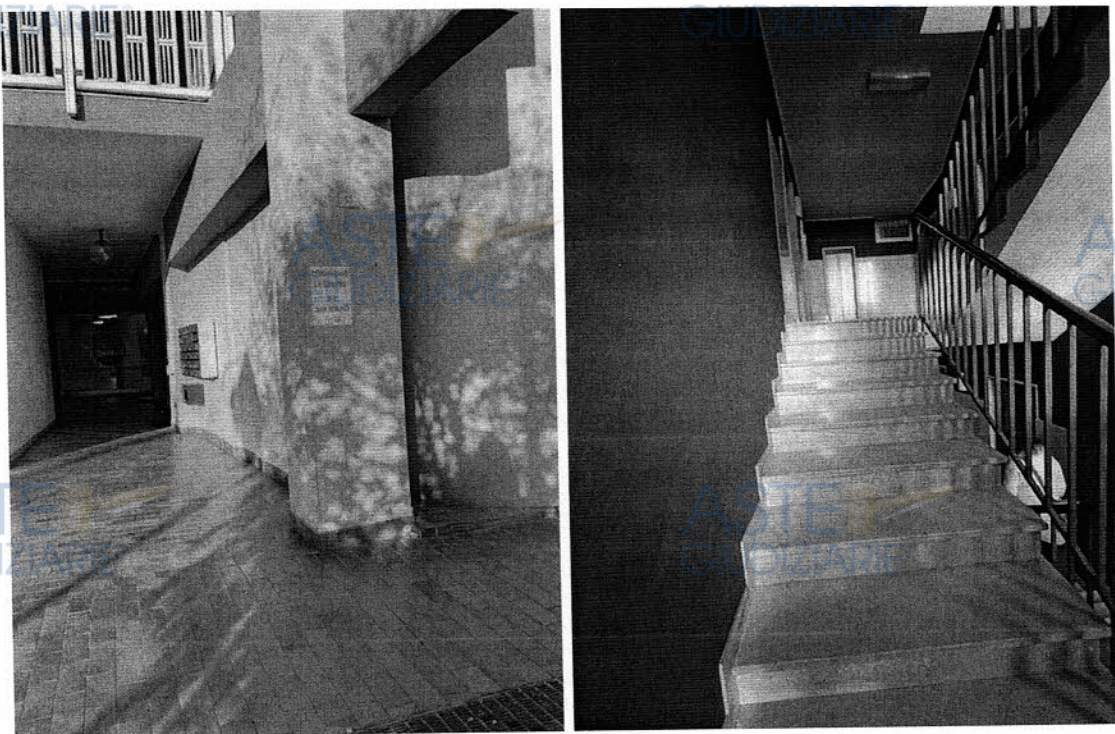
Complessivamente le condizioni di conservazione e manutenzione dell'edificio sono buone per quanto riguarda gli esterni e gli interni comuni, come è possibile vedere dalle sotto riportate riprese fotografiche da me scattate al momento del sopralluogo.

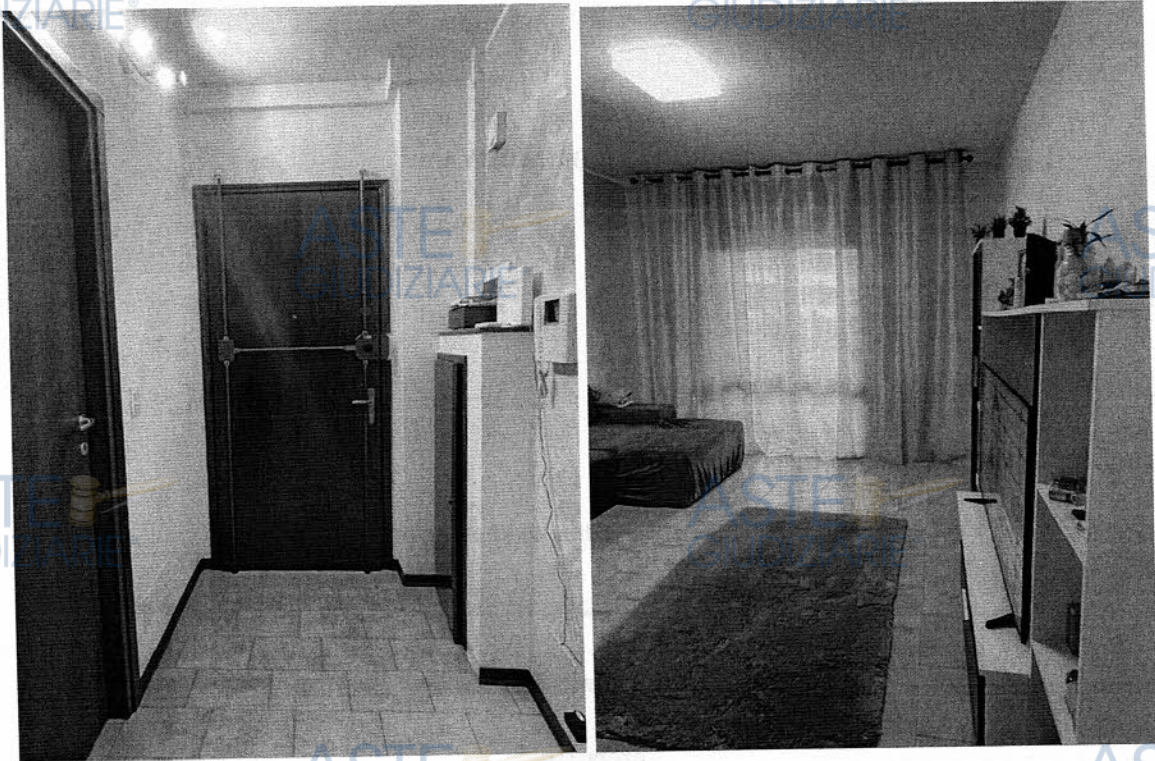
I locali della zona giorno hanno pavimento di ceramica di grande formato, di colore beige, posate a correre. Gli infissi delle finestre sono di legno, con vetrocamera spessore 7 mm. Le pareti della zona giorno, sono rivestite in parte da idropittura di colore bianco e in parte da finitura in "a decorativo" di colore giallo oca. Il portoncino di ingresso è di legno così come le porte interne. Le pareti del locale cucinino

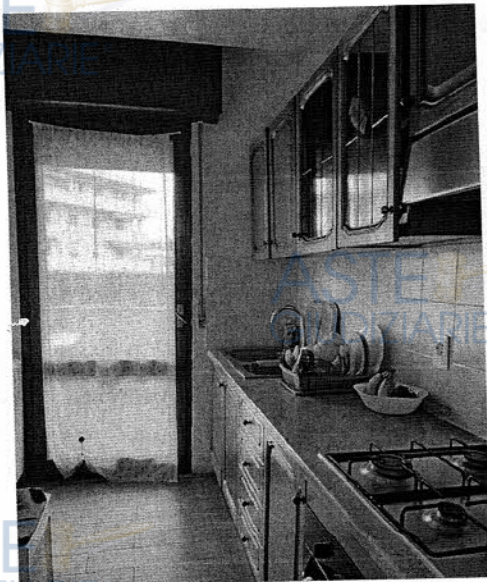
Vista del locale cucinino e degli infissi esterni

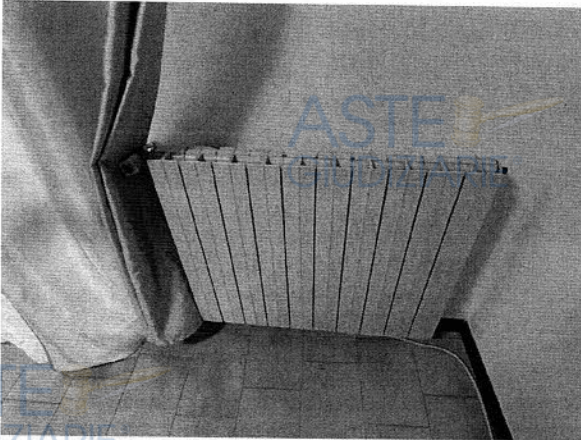
Presente impianto di riscaldamento con elementi radianti di ghisa smaltata, e generatore posto nel pogggiolo.

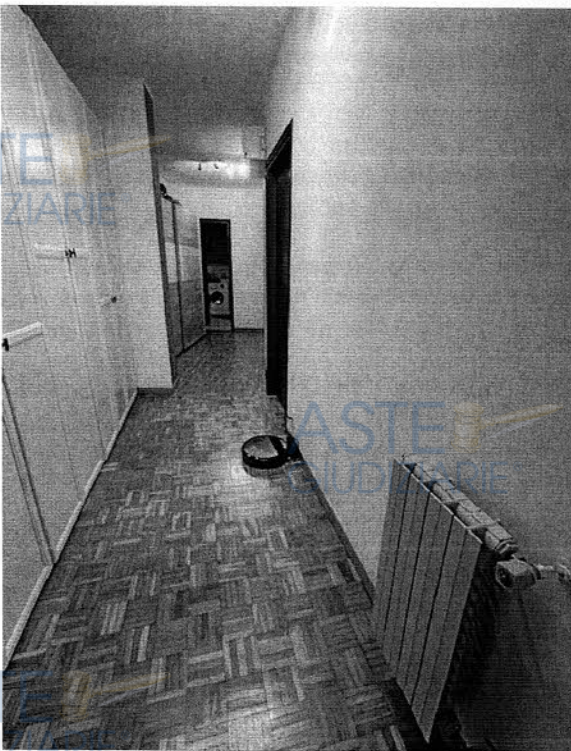
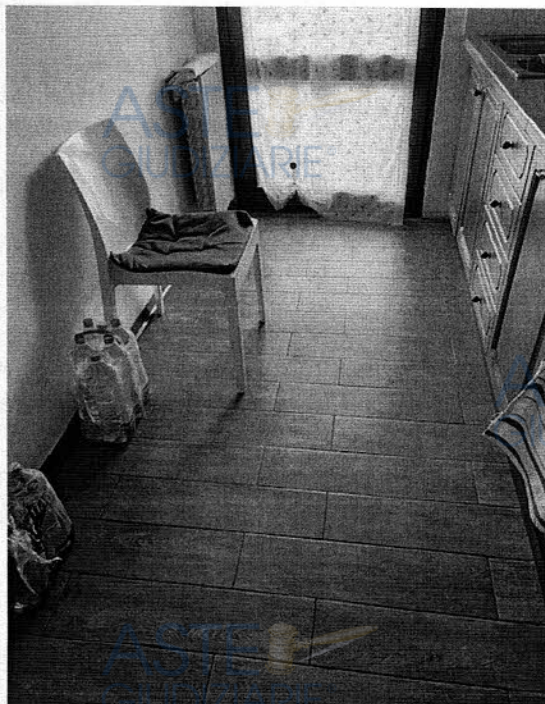
Per quanto riguarda la zona notte, le camere ed il corridoio hanno pavimento rivestito da listelli di legno di essenza "rovere" con lavorazione a "formelle di mosaico". Nel bagno senza finestra presente pavimento e pareti rivestite da mattonelle di ceramica di colore chiaro. Il bagno finestrato ha le pareti rivestite da mattonelle di ceramica così come il pavimento, ma non è dotato né di sanitari né di rubinetteria.

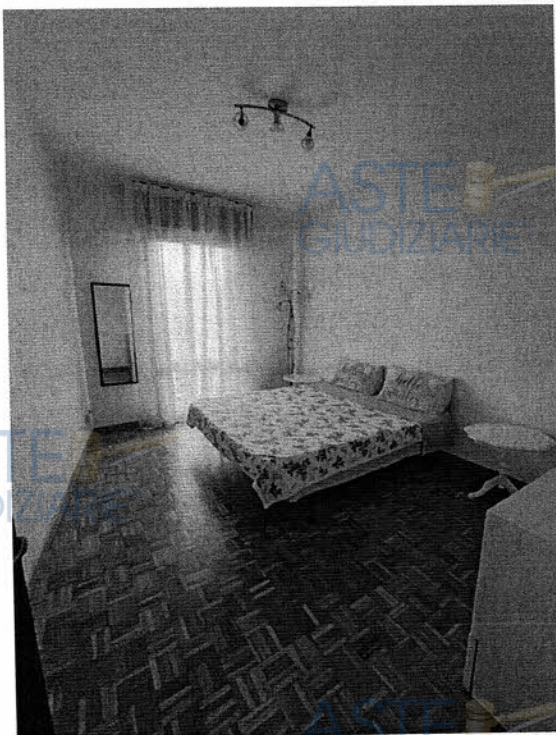
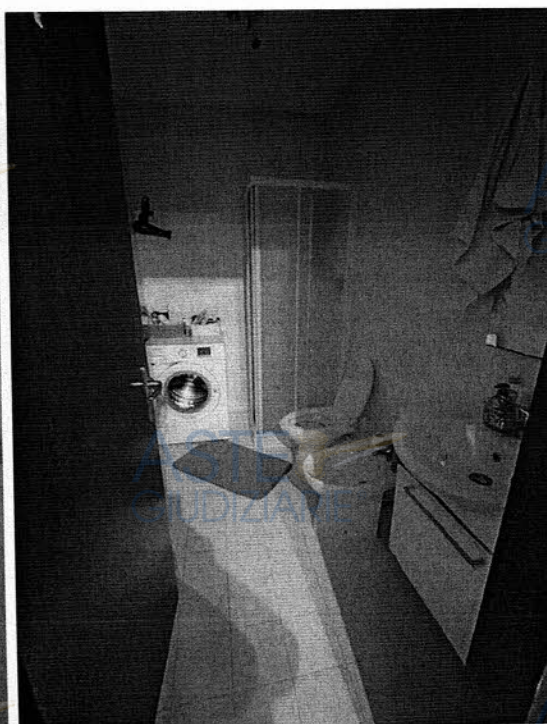
Vista di una delle camere e del bagno senza finestra

Complessivamente le condizioni di finitura e di conservazione sono buone: dall'analisi visiva svolta durante il sopralluogo non si riscontrano segni evidenti di ammaloramenti e/o difetti evidenti.
