PROCEDURA DI LIQUIDAZIONE CONTROLLATA DEL SOVRAINDEBITAMENTO

PROMOSSA DA [REDACTED] – SENTENZA N. 19/2024

PERIZIA DI STIMA

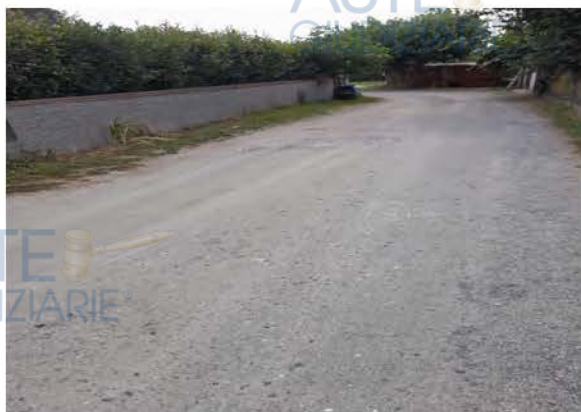
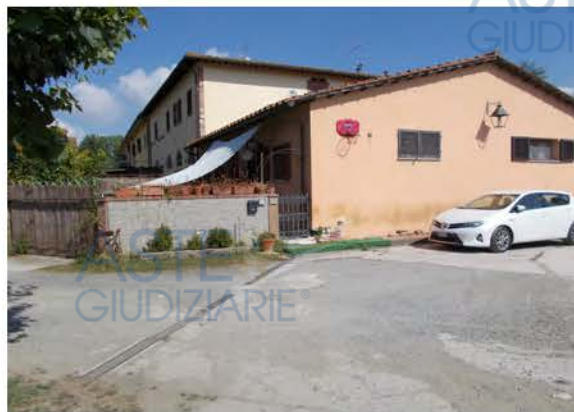
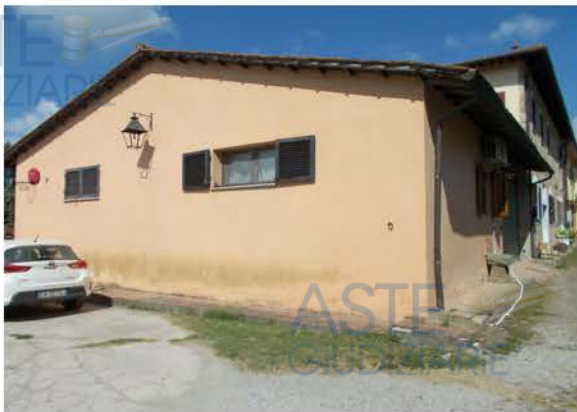
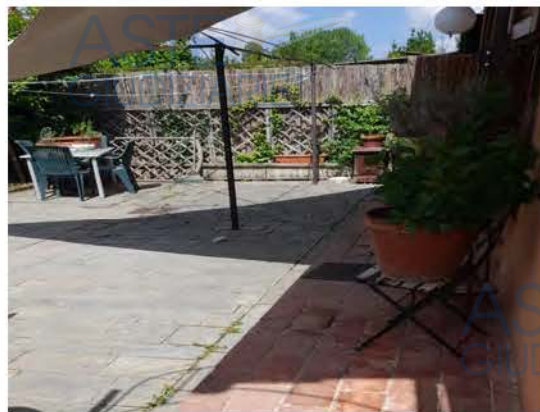
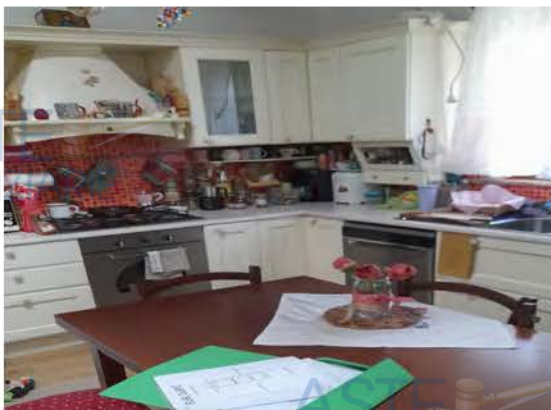
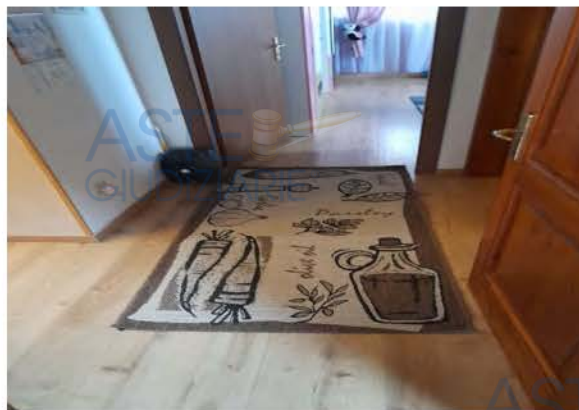
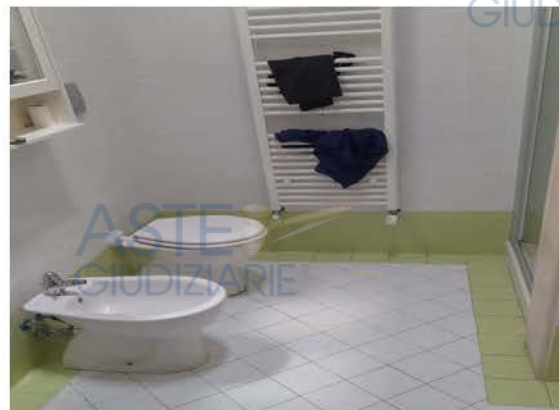
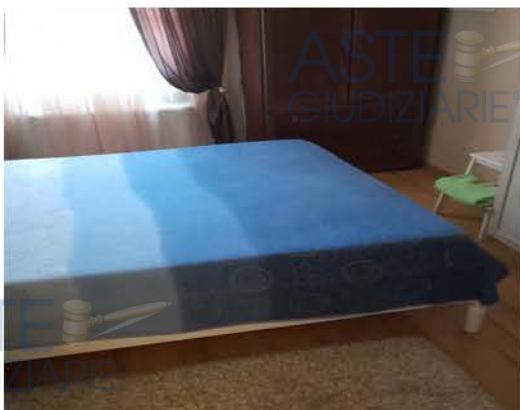
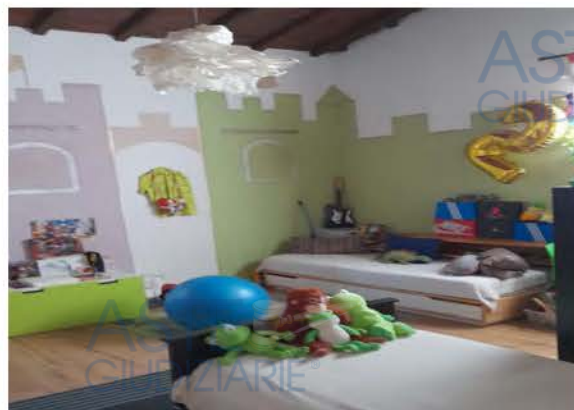
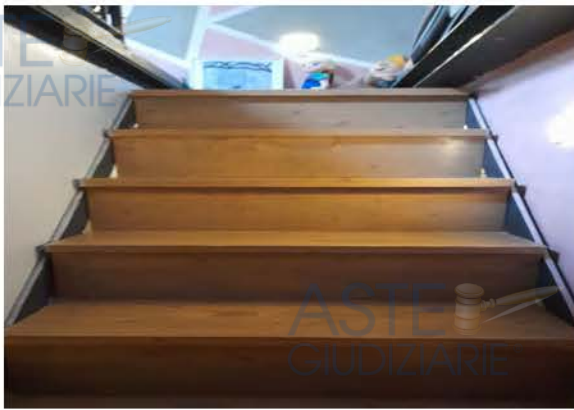
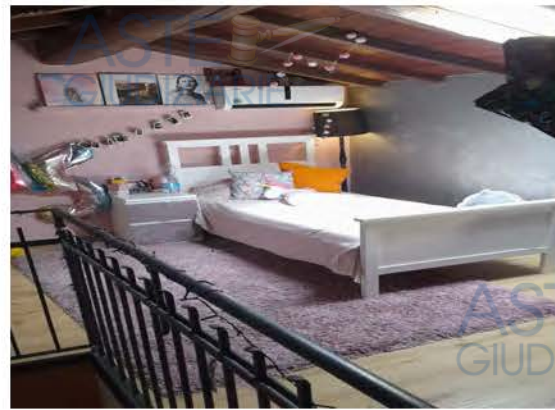
Piena proprietà di appartamento residenziale sito a Cascina, via di Pettori 46L, situato al piano terreno e posto sul lato est di un più ampio fabbricato e composto da ingresso, cucina - soggiorno, 2 disimpegni, camera, camerina, ripostiglio e bagno.

È inoltre compreso anche un soppalco in legno ad uso camerina.

In adiacenza a detto appartamento sul lato ovest è compreso anche un locale bagno con antistante disimpegno, con ingresso indipendente e comunicante con appartamento di altra proprietà.

L'accesso all'appartamento e a detto locale bagno avviene dalla via di Pettori alla via Vicinale dei Molini tramite cortile antistante a comune, di fatto però materialmente diviso con recinzione in muratura di masselli in pietra.

Dal confronto fra lo stato dei luoghi e tale elaborato grafico è emerso che all'interno dell'appartamento è stato realizzato un soppalco in legno e nel soggiorno è stata realizzata una camera.

Da colloquio con personale dell'Ufficio Tecnico Comunale è emerso che, a norma del Regolamento Urbanistico, il soppalco non è sanabile per cui dovrà essere ripristinato lo stato preesistente, i cui costi sono stimabili in € 5.000,00.

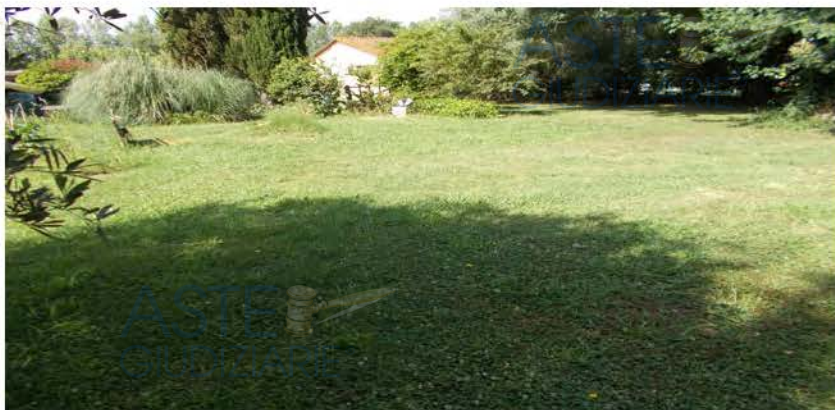
Quota di  $\frac{1}{2}$  di appezzamento di terreno a uso giardino recintato con rete metallica, sito a Cascina via di Pettori retrostante suddetto edificio della superficie catastale di mq 1.290.

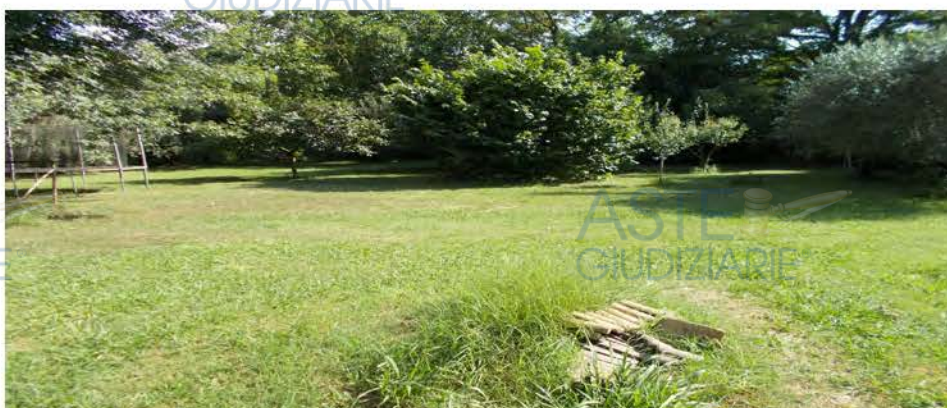
Quota del 30% di appezzamento di terreno situato a Cascina via di Pettori contiguo al precedente lungo il lato sud, anch'esso recintato con rete metallica della superficie catastale di mq 495.

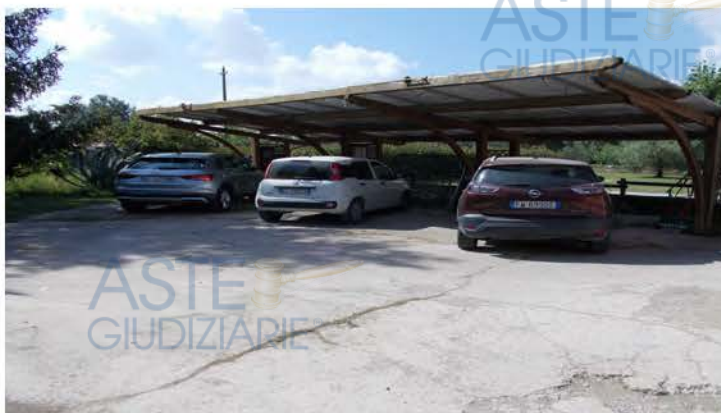
Quota di ½ di manufatto in legno a sbalzo con sovrastante impianto fotovoltaico della capacità di 5 KW ad uso parcheggio coperto per autoveicoli sito a Cascina, via Pettori, in adiacenza dei beni precedenti.

Le dimensioni di detta tettoia risultano di m 5x12 per una superficie di mq 60.

Dal confronto fra gli elaborati allegati a detta D.I.A. e quanto misurato in loco risulta costruito una maggiore superficie di mq 20.

Da colloquio con personale dell'Ufficio Tecnico Comunale è emerso che nel rispetto del Regolamento Urbanistico Comunale la superficie in eccedenza di mq 20 non è sanabile per cui occorre procedere alla demolizione della parte eccedente.
