**PERIZIA TECNICA ESTIMATIVA**

Esecuzione n°105/2020

### **1 – ELENCAZIONE BENI, UBICAZIONE, DESCRIZIONE, CONSISTENZE E CONFINI**

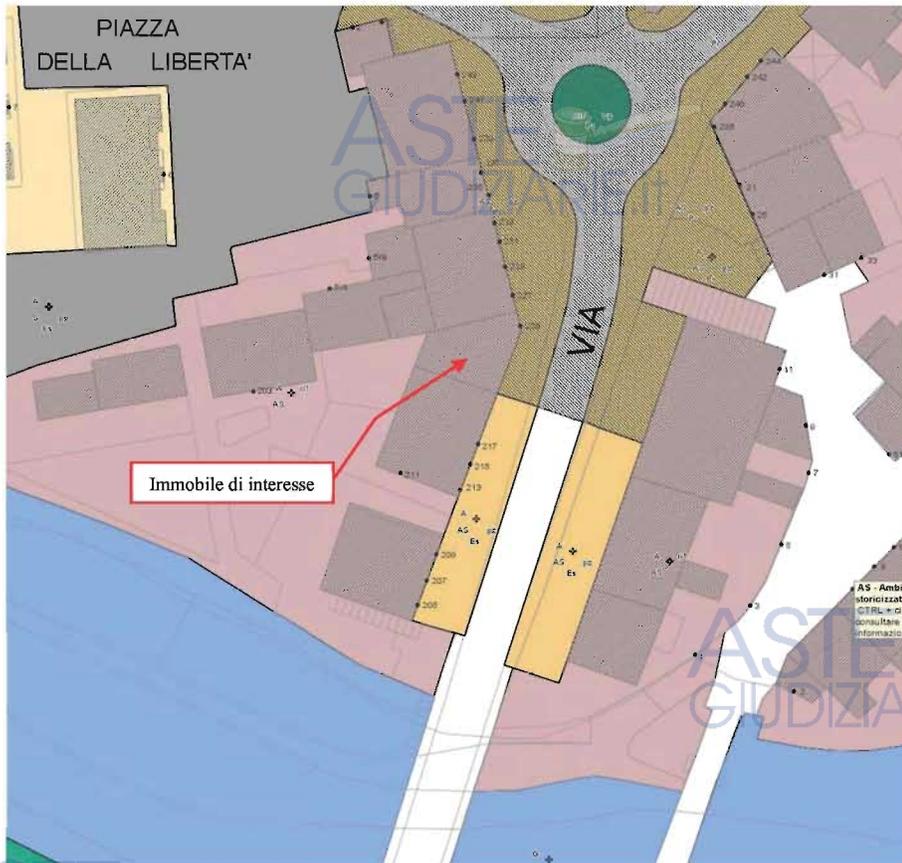
Figura 3 - Usi del suolo e modalità di intervento - regolamento urbanistico del Comune di Vernio

Il fabbricato di interesse è inserito nel P.R.G. (Piano Regolatore Generale) del Comune di Vernio il quale ricade in zona A - AS (Assetto storico) con il massimo intervento ammissibile Ri1 (Ristrutturazione conservativa) cui corrisponde nelle Norme Tecniche di attuazione del Regolamento Urbanistico all'art. 81 e Ri1 all'art. 16 delle stesse Norme Tecniche di Attuazione.

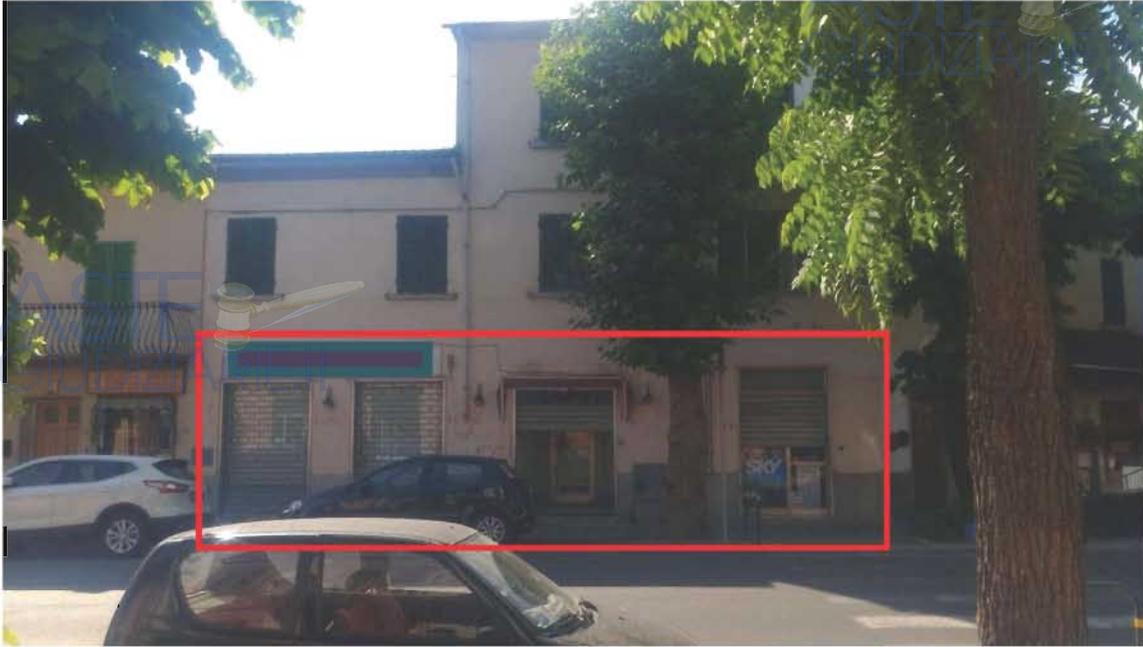
Figura 3 – Particolare immobile prospiciente via Del Bisenzio

Il fabbricato di maggior consistenza cui il fondo a destinazione commerciale in oggetto appartiene è di vecchia costruzione (antecedente il 1967), risulta adiacente ad altri fabbricati e si sviluppa al piano terreno ed al piano seminterrato, la struttura portante è costituita da muratura portante, presumibilmente di tipo misto pietra-mattone, tamponature interne in laterizio pieno e solai presumibilmente in latero cemento per quello di separazione con il piano primo e a voltine e profilati in acciaio per quello di separazione con il locale seminterrato. Il fondo commerciale posto al piano terreno del fabbricato di maggior consistenza presenta una esposizione sul fronte edificio ad ovest e sul retro-edificio ad est; i locali posti al piano seminterrato presentano sul retro-edificio una esposizione ad est e sul fronte risultano completamente entro terra. Il negozio al piano terreno ha una altezza di ca. 300cm, con accesso tramite una porta d'ingresso, dotata di vetrine ai lati, arretrata verso il fondo commerciale rispetto al filo facciata principale, sono presenti, sulla sinistra rispetto a tale vano di accesso, due ampie vetrine laterali; sulla destra dell'ingresso suddetto è presente un altro accesso sempre dotato di vetrina. Il locale principale è costituito da due ampi saloni fra loro collegati per tramite di varco su muratura portante, sono presenti scaffalature e spogliatoi in muratura, è presente un vano verso est a destinazione veranda, all'interno sono presenti porte di collegamento a due vani scala di accesso ai locali seminterrati; una delle scale era a servizio e di collegamento con il piano primo e risulta coperta da un solaio di calpestio all'altezza del pianerottolo di mezzo piano; dal secondo accesso dalla via del Bisenzio si mostra un locale interconnesso con i precedenti mediante porte e locali uso disimpegno; gli spazi suddetti sono serviti da un locale igienico senza finestra. Al piano seminterrato, a destinazione cantina e servizi, sono presenti locali uso vano tecnico, bagni, locale con presenza di forno e disimpegni dotati di finestre e porte che affacciano sul resede
