# TRIBUNALE ORDINARIO - PESARO

## 37/2025

CONSULENZA ESTIMATIVA GIUDIZIARIA  
del 12/09/2025

**1. IDENTIFICAZIONE DEI BENI IMMOBILI OGGETTO DI VENDITA:****A** CIVILE ABITAZIONE**a MONDOLFO viale Vittorio Veneto 64**della superficie commerciale di **228,33** mq per la quota di 1/1 di piena proprietà (\*\*omissis\*\*)

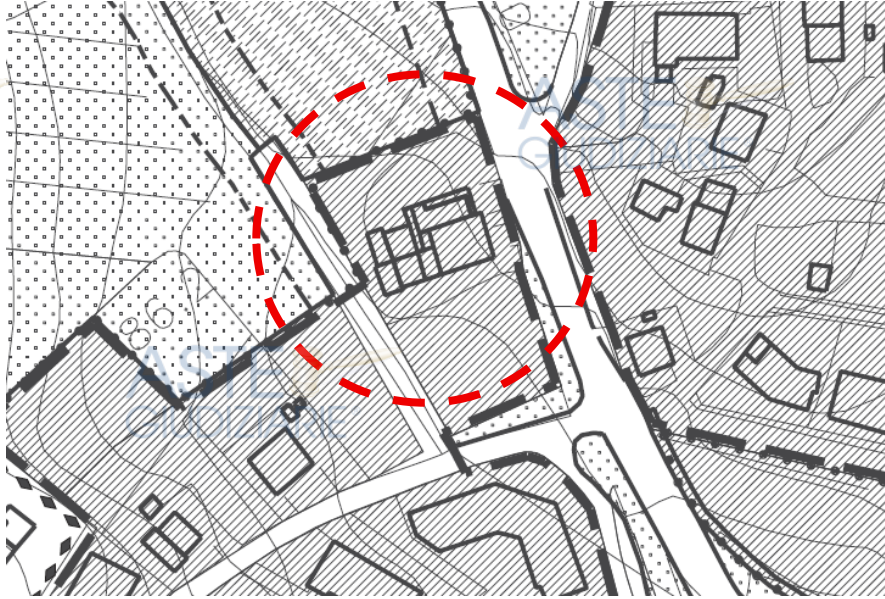
Estratto di PRG comune di Mondolfo):

Come si evince dalla cartografia l'immobile ricade in zona **B1b Semintensiva di collina**

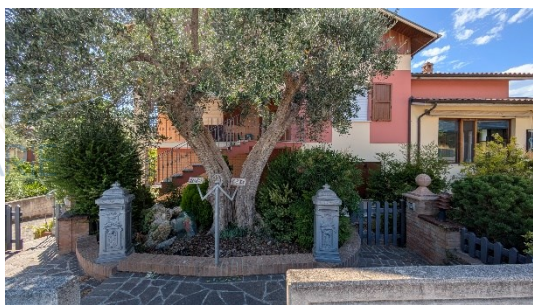
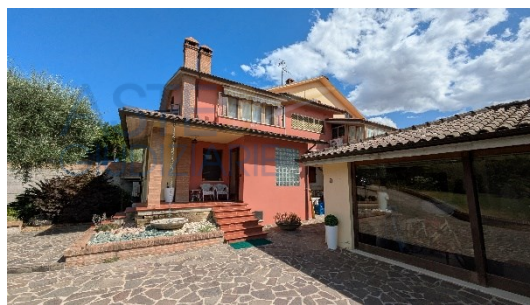
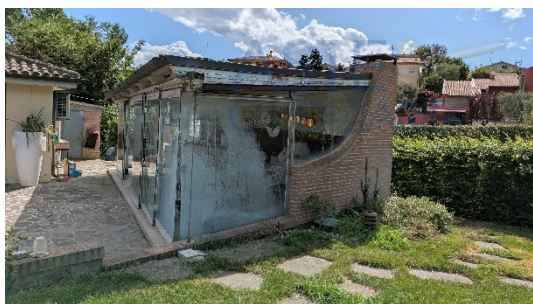
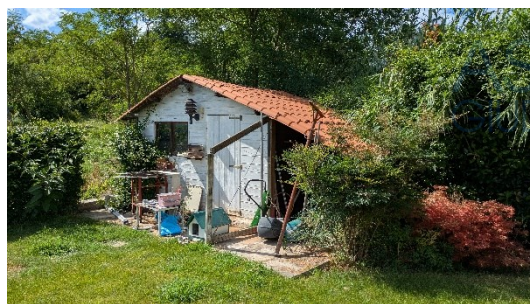
Appartamento di civile abitazione sito in MONDOLFO, via Vittorio Veneto 64, ai piani S1-T e con ingresso autonomo da corte esclusiva, con grande scoperto sul lato nord avente accesso carrabile dalla pubblica via, comprensivo di accessori esterni in muratura e legno.

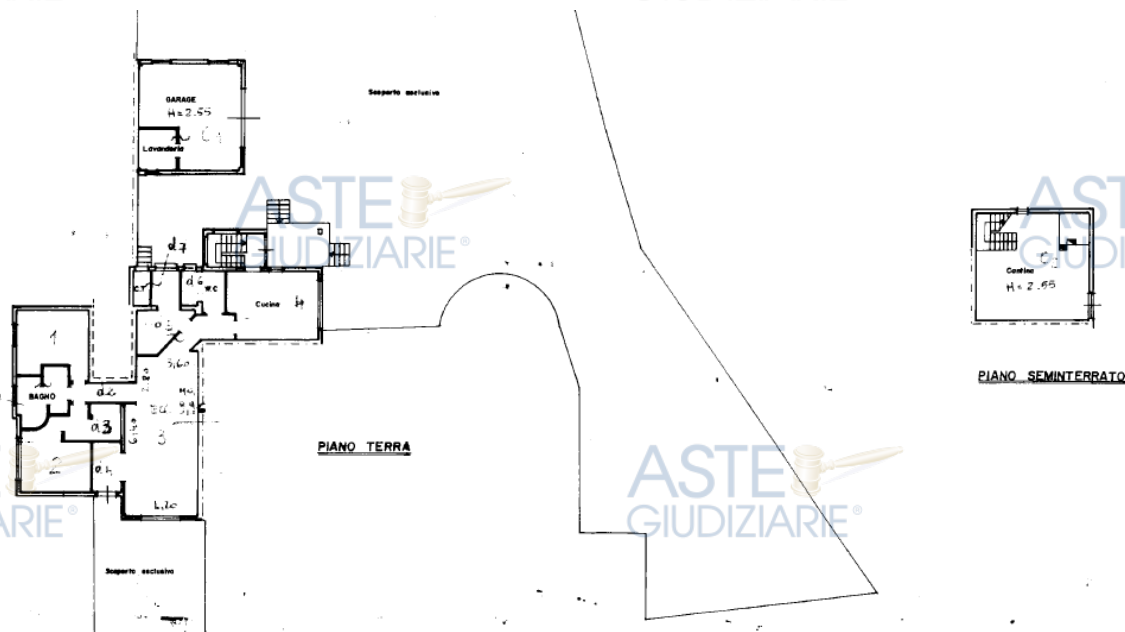
Stralcio della planimetria catastale:

L'intero edificio sviluppa su 3 piani fuori terra e un interrato di cui l'unità oggetto di perizia occupa parte del piano terra e il piano interrato in cui è presente una cantina accessibile dall'interno.
