Immobile sito nel Comune di Robbio, Corso DUCA AMEDEO D'AOSTA n. 10
Costituito da un appartamento composto da tre locali oltre ampia cucina, un servizio igienico, un corridoio d'ingresso, un ripostiglio, due balconi. È ubicato al piano terzo (il piano è da considerare il terzo, posto che c'è un piano rialzato, un piano primo, secondo e appunto terzo, oltre ad altri piani superiori) di un fabbricato condominiale di 8 piani fuori-terra oltre a piano sottotetto ed ad un piano seminterrato, dotato di ascensore. È quindi piano terzo, quarto fuoriterra. All'unità è abbinato un locale cantina al piano sottotetto ed un locale cantina al piano seminterrato. Sulla scheda catastale presentata in aggiornamento non è risultato possibile correggere il livello di piano indicato sulla scheda precedente in quanto trattasi di variazione per semplice esatta rappresentazione grafica.

TRIBUNALE DI PAVIA

Numero di ruolo generale: **RGE 29/2023 + 240/2023**

Rapporto di stima del compendio immobiliare

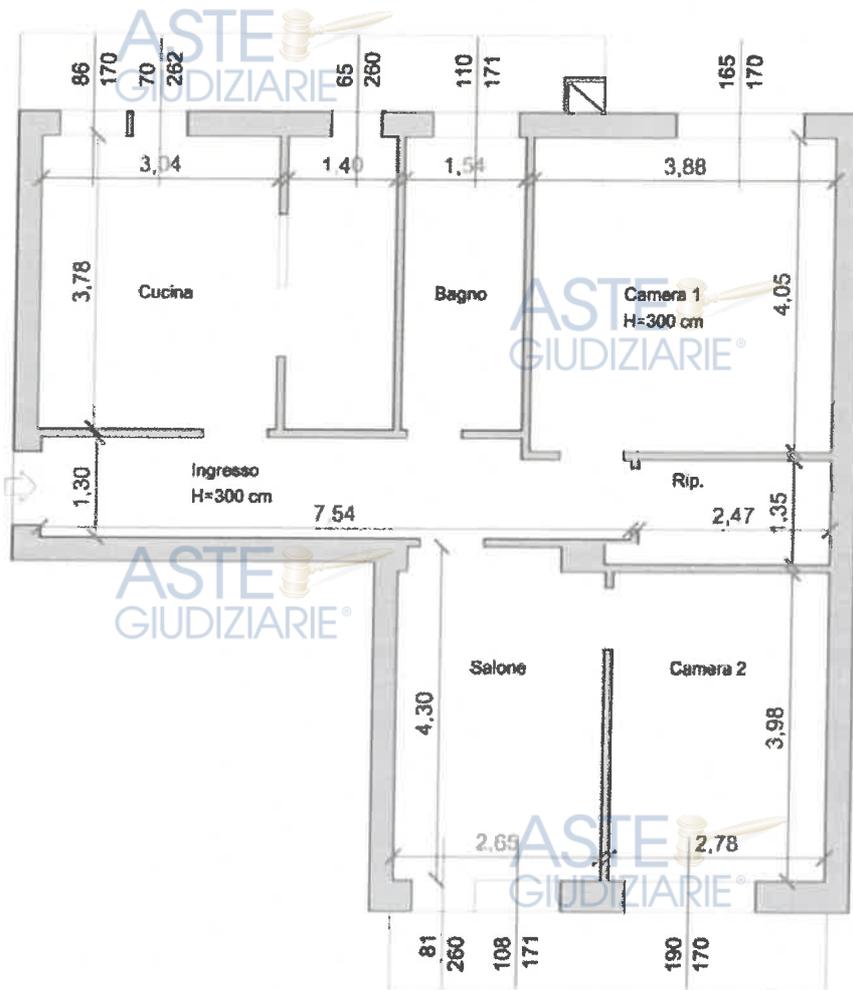
Fot. 1 - Pianta appartamento

Inseriamo ora di seguito la restituzione grafica, non in scala definita, del rilievo effettuato in loco.
