TRIBUNALE DI PAVIA

R.G. n°297-2025 delle esecuzioni immobiliare

RELAZIONE DI STIMA

Appartamento e box
via Mulino n. 6 – 27010 Copiano (Pv)
Lotto Unico

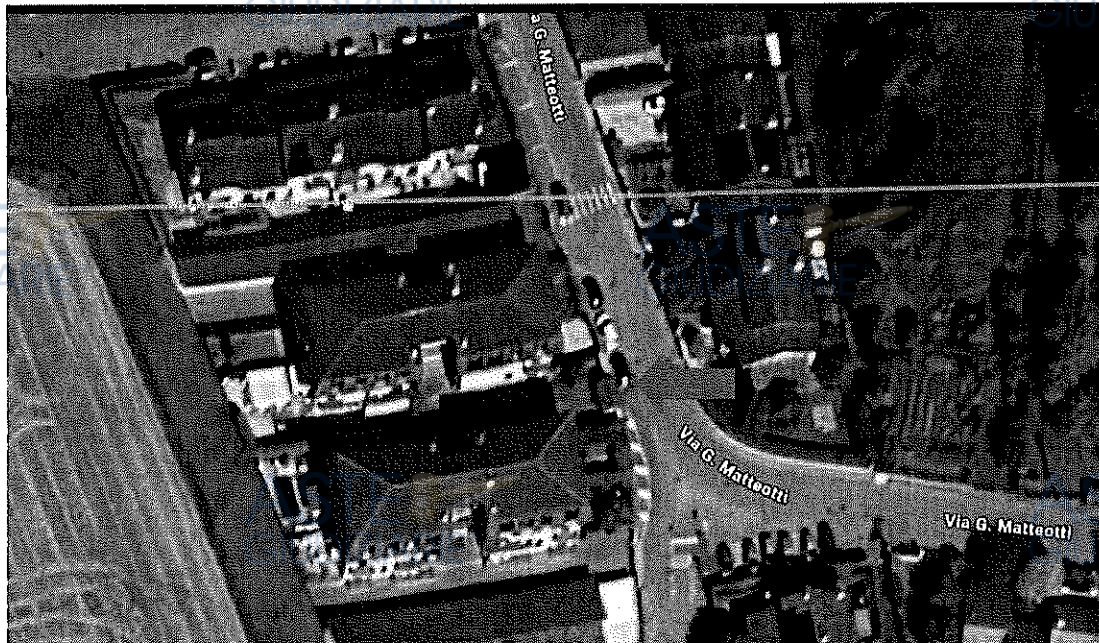
Appartamento piano rialzato composto da ingresso, cucina - soggiorno, corridoio, camera 1, camera 2 bagno, balcone 1 , balcone 2 e giardino.

Box al piano terra

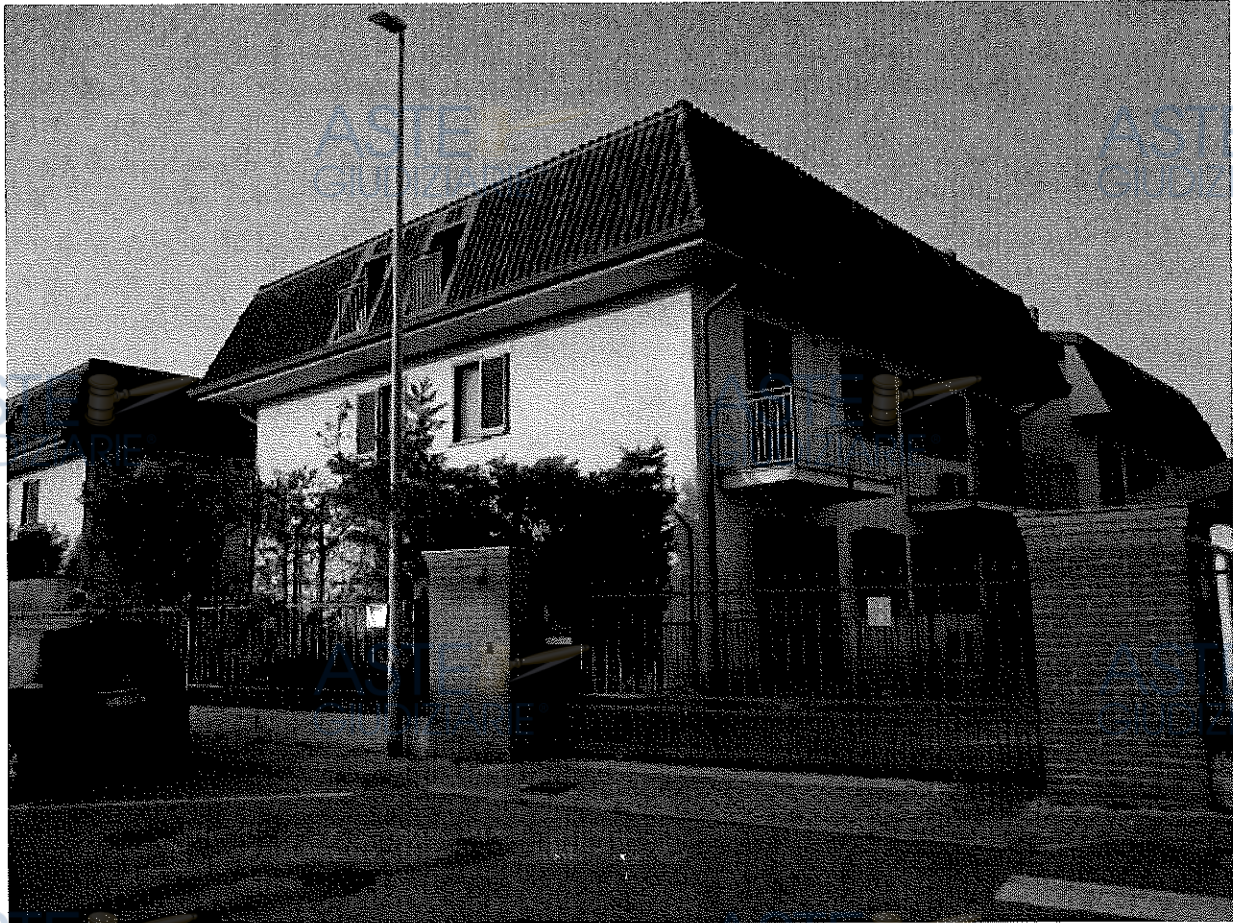
Il condominio in cui sono inseriti gli immobili è denominato "Condominio Orchidea". La palazzina dove è ubicato l'appartamento è di tre piani fuori terra. Il box è ubicato in un edificio separato di un solo piano fuori terra. Gli accessi pedonali e carrai sono su via Mulino. L'edificio è di recente costruzione (2006) e discreta fattura.
