## TRIBUNALE DI PAVIA

**R.G. n°57-2025 delle esecuzioni immobiliari**

## RELAZIONE DI STIMA

**RELAZIONE DI STIMA**  
**Appartamento, cantina e box**  
**Vicolo Tripoli – 27030 Palestro (Pv)**  
**Lotto Unico**

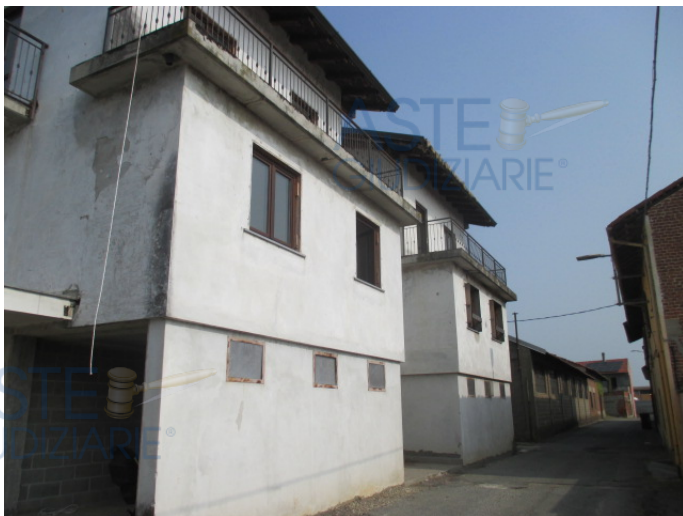
vista appartamento

Gli immobili sono ubicati in una palazzina di tre piano fuori terra senza interrato, in fase di ultimazione lavori. Al piano terra vi sono cantine e box e spazio esterno comune, ai due piani superiori gli appartamenti. Oggi è in stato di abbandono e disabitata.

Si trova al piano secondo (terzo fuori terra), per accedervi c'è una scala interna. E' previsto da progetto anche l'ascensore ma ad oggi non è montato. L'appartamento è composto da ingresso, soggiorno, cucina, bagno 1, disimpegno, camera 1, camera 2, camera 3, bagno 2 e balcone e terrazzo. Confina con un altro appartamento e la scala condominiale, e affaccia rispettivamente verso vicolo tripoli e spazio comune. Gli spazi sono comodi e vivibili, con tripla esposizione (nord, est e ovest). Per completarlo mancano parte degli infissi interni ed esterni, i sanitari e di completare gli impianti. Per le caratteristiche puntuali dell'immobile vedasi paragrafo 11.

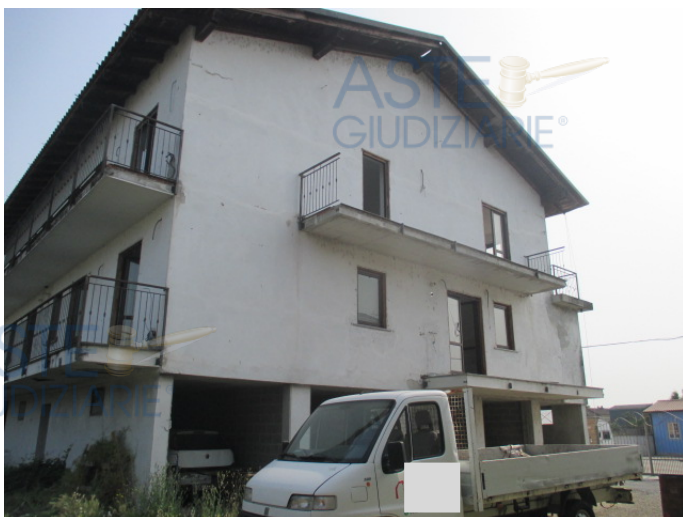
vista box

Si trova al piano terra. Confina con un box, corridoio e spazio esterno. E' provvisto di finestra. Ha sia l'ingresso per le auto su cortile che l'ingresso pedonale da corridoio. E' sprovvisto della basculante e dell'impianto elettrico.
