# TRIBUNALE DI PAVIA

## Esecuzione Forzata

N. Gen. Rep. **61/2025**

## Beni siti in Comune di Tromello (PV)

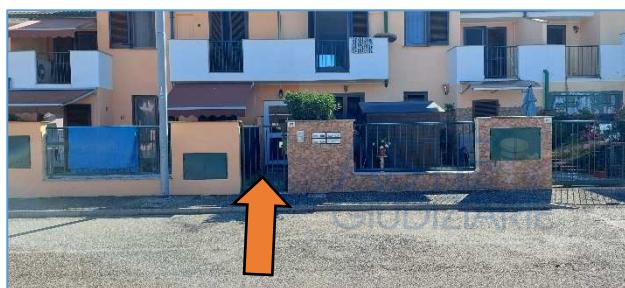
Ingresso comune al fabbricato residenziale

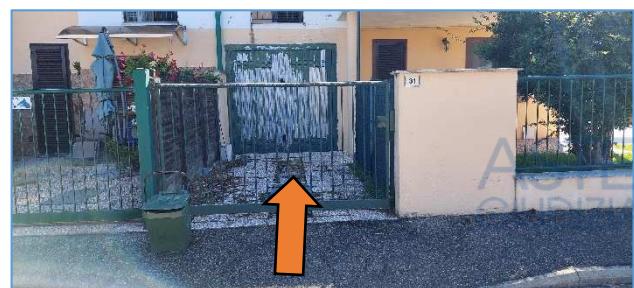
Ingresso all'autorimessa

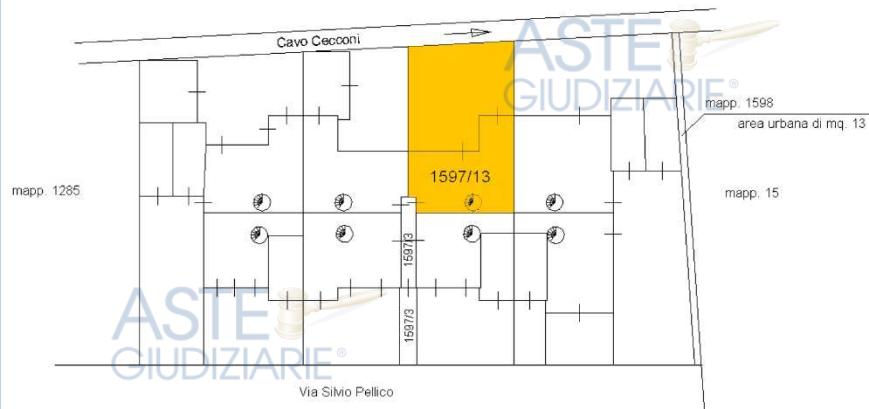
PIANO PRIMO

Risulta composta, al piano terra, da ingresso/soggiorno, cucina e bagno, al piano primo camera, mansarda, bagno e due balconi. Completa l'unità l'area esterna esclusiva.

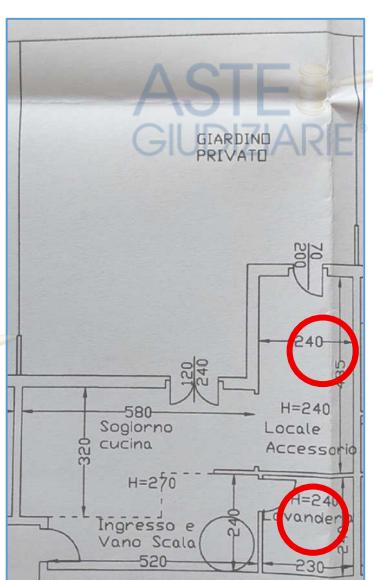
Stralcio progettuale D.I.A. 29/2007

In merito alla conformità urbanistica, fatto salvo la verifica da compiersi per quanto concerne lo stato legittimo dell'immobile, art. 9-bis, c.1-bis e 1-ter, DPR 380/2001 s.m.i., per quanto è stato possibile valutare in fase di sopralluogo, lo scrivente perito ritiene che non vi siano significative difformità da segnalare. Uniche note, indicate nei cerchi rossi: per il piano terra il locale accessorio è di fatto attrezzato, come impianti, quale cuocivivande ed il locale lavanderia è di fatto un bagno; per il piano primo vi è un gradino per l'accesso al locale indicato quale mansarda.

Non si rileva comunque in questa sede la necessità di dover compiere interventi di sanatoria comunale bensì si consiglia la messa in pristino del locale lavanderia rimuovendo dallo stesso il water.

Si prescrive l'utilizzo del locale accessorio quale cuocivivande e non come cucina abitabile.

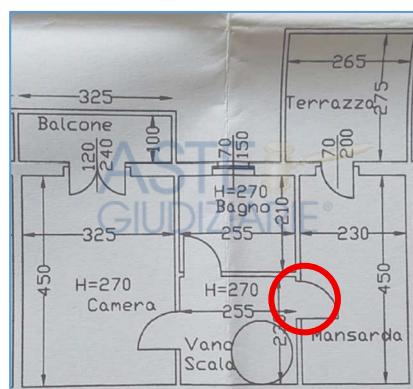
Sempre per il piano primo si segnala che le altezze indicate nel locale mansarda non trovano riscontro con lo stato dei luoghi in quanto lo stesso locale ha un'altezza minima pari a circa mt. 2,50 ed un'altezza massima pari a circa mt. 3,70.

È possibile, ma non certo, che in fase di realizzazione la falda del tetto a vista abbia subito una diversa inclinazione. Si consiglia un approfondimento tecnico nel merito.

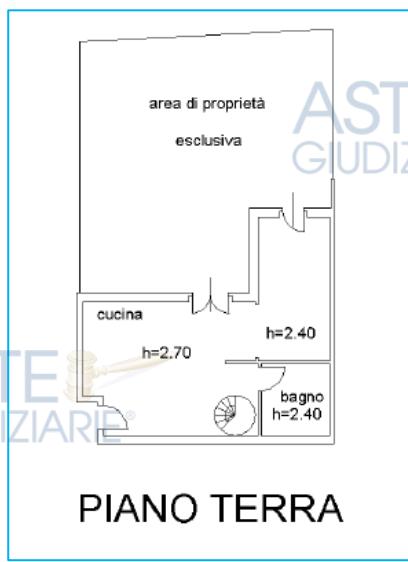
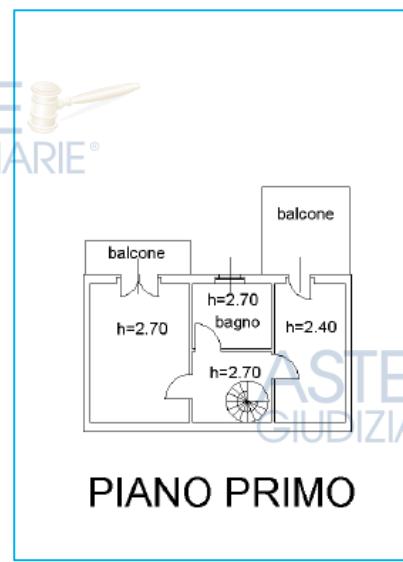
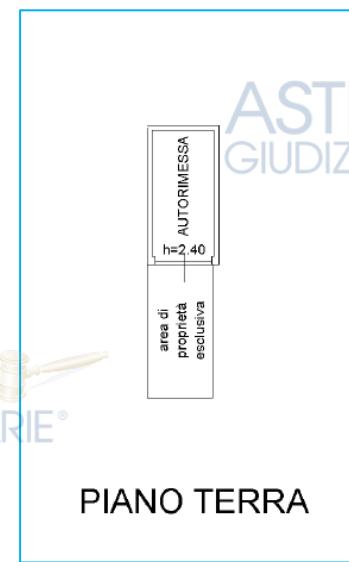
Stralcio planimetrie catastali

In merito alla conformità catastale le ultime planimetrie depositate presso la banca dati dell'Agenzia delle Entrate, Ufficio Territoriale di Pavia, riportano le medesime difformità non significative già indicate per la conformità urbanistica. In questa sede, come già indicato, pur consigliando una verifica tecnica ai fini della conformità urbanistica ed una messa in pristino del locale lavanderia, non si ritiene vincolante procedere con atti d'aggiornamento catastale.

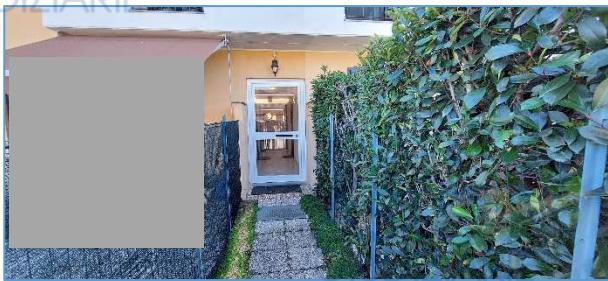
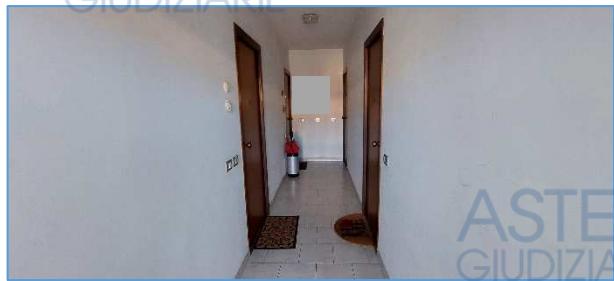
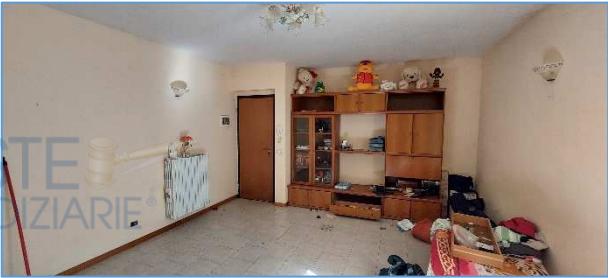
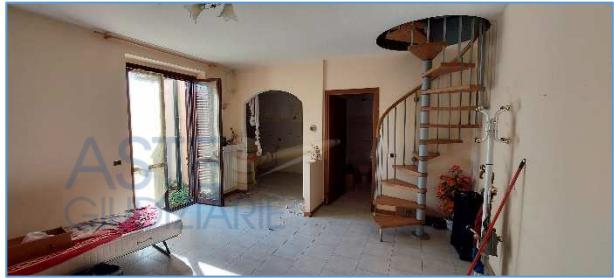
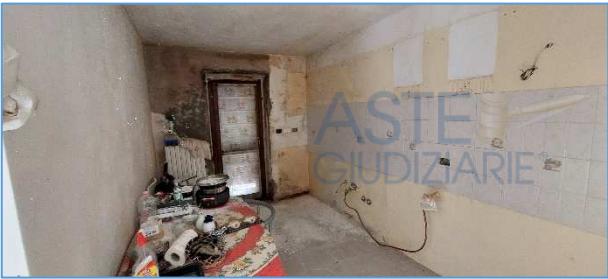
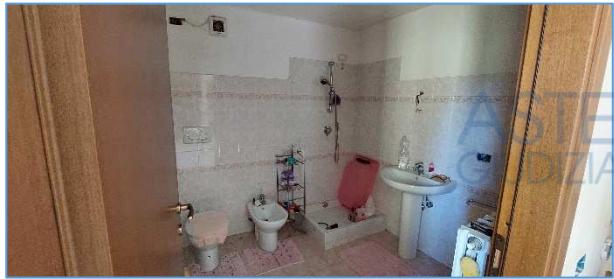
In generale l'unità abitativa si trova in scarse condizioni con necessari interventi di manutenzione straordinaria. Lo stesso dicasì per il locale autorimessa. Principalmente si evidenzia l'incisiva presenza di muffa ed umidità sulle pareti perimetrali ed anche umidità capillare da risalita in alcuni punti dell'abitazione al piano terra. L'impianto elettrico risulta presente ma si rileva la mancanza parziale di interruttori. I serramenti esterni sono in pessimo stato.
