**TRIBUNALE DI POTENZA SEZIONE CIVILE**  
**UFFICIO ESECUZIONE IMMOBILIARE**

**CONSULENZA TECNICA D'UFFICIO**

# PERIZIA ESTIMATIVA CONSULENZA TECNICA D'UFFICIO

**OGGETTO:** Tribunale di Potenza - Ufficio Esecuzione Immobiliare n.35/1987 + 34/1992 R.G.E.

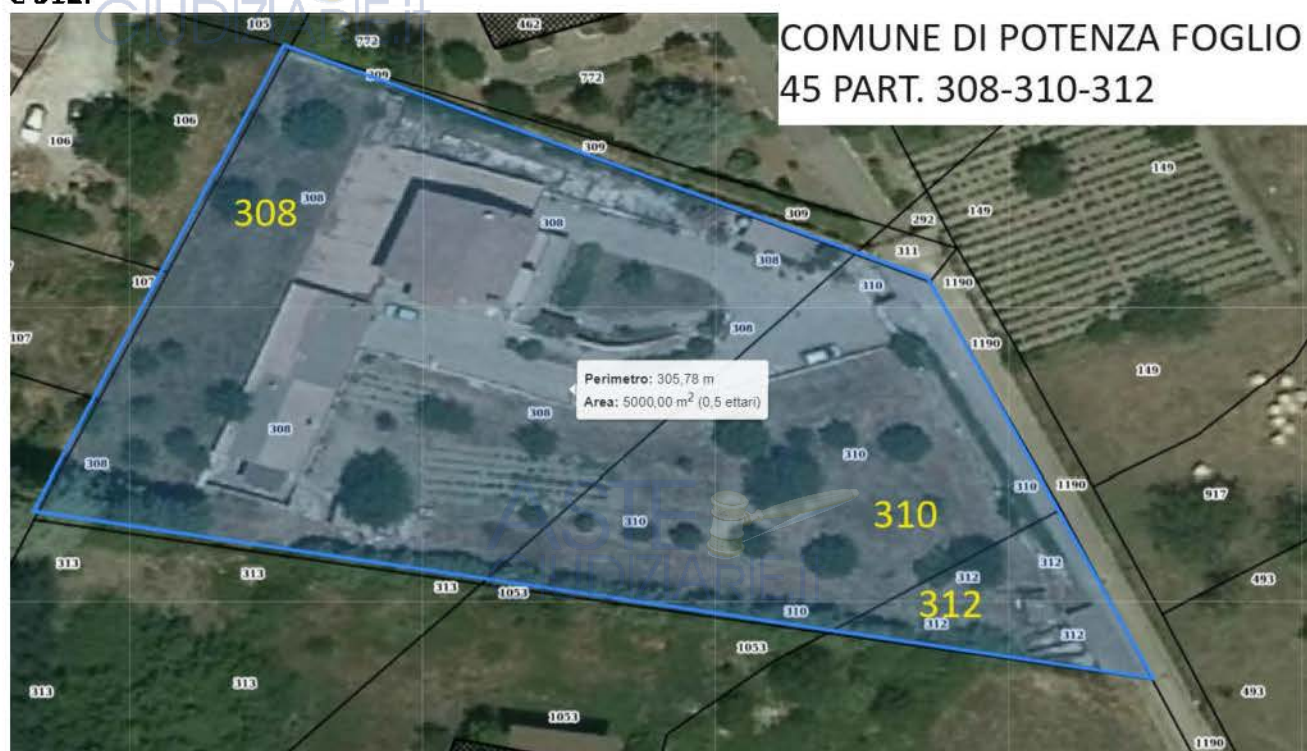
A tale scopo si riporta l'esatta individuazione dei beni oggetto di pignoramento con la **sovrapposizione delle orto-foto** con la mappa catastale elaborata dalla SOGEI di **Potenza foglio 45 particelle 308, 310 e 312.**

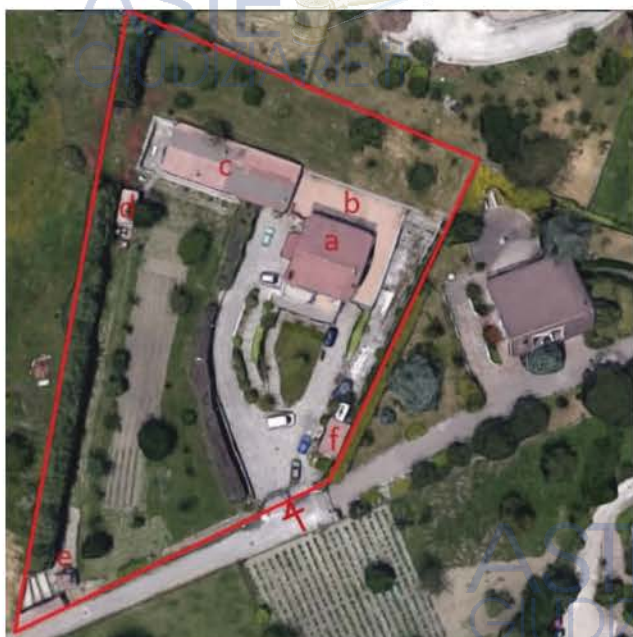
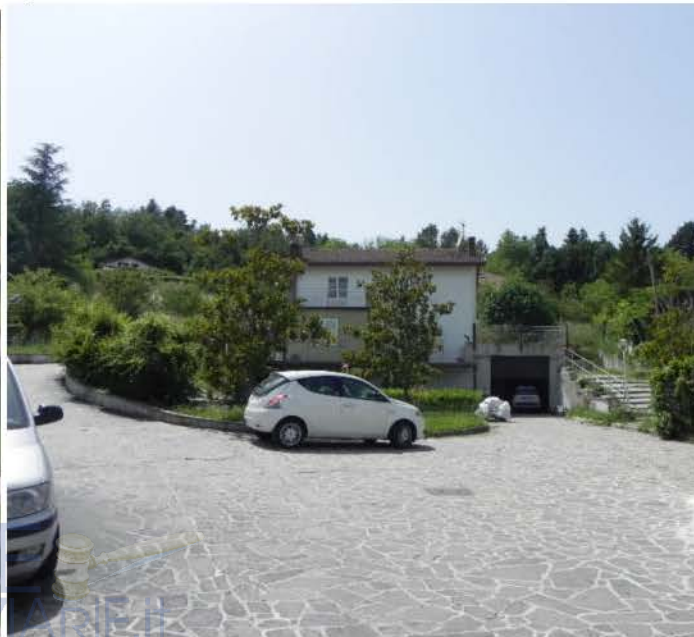
**Il fondo pignorato con entrostanti n.6 fabbricati** ad uso residenziale, pertinenze e relativi annessi è accessibile da una stradina interpodereale percorribile con mezzi meccanici che si diparte a circa 650 ml dalla strada pubblica.

L'ingresso all'interno della citata area avviene dal lato sud ed è dotato di un ampio cancello in metallico motorizzato.

L'area su cui insistono i fabbricati è completamente recintata con muretti in c.a. con sovrastante recinzione metallica, la pavimentazione delle aree veicolari e le aree pedonali, i marciapiedi ed i piazzali antistanti ai fabbricati è in pietra naturale.

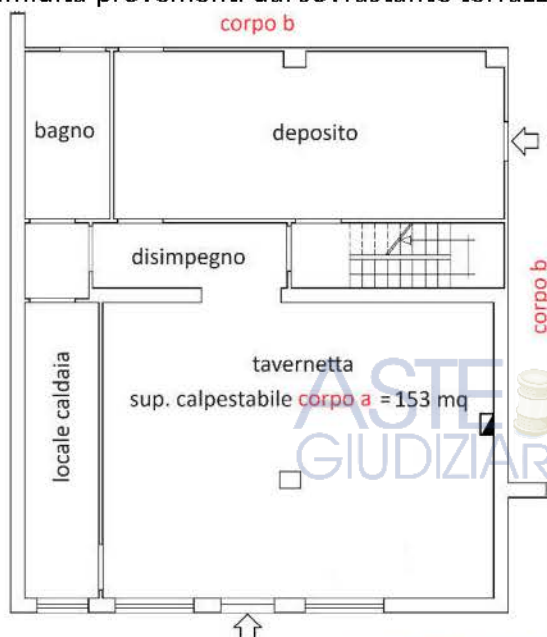
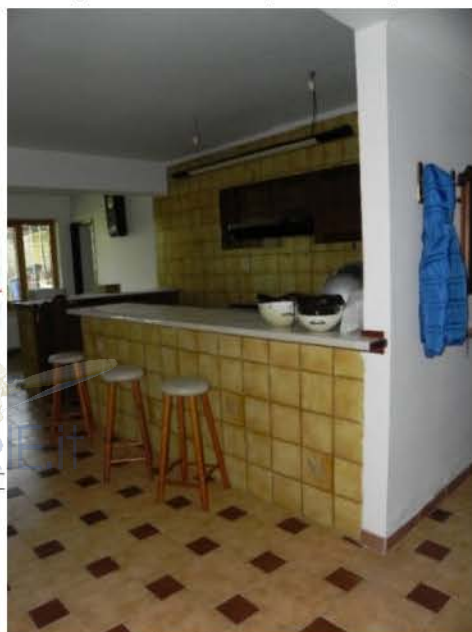
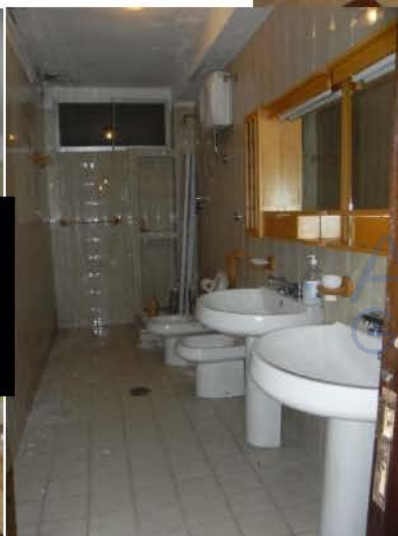
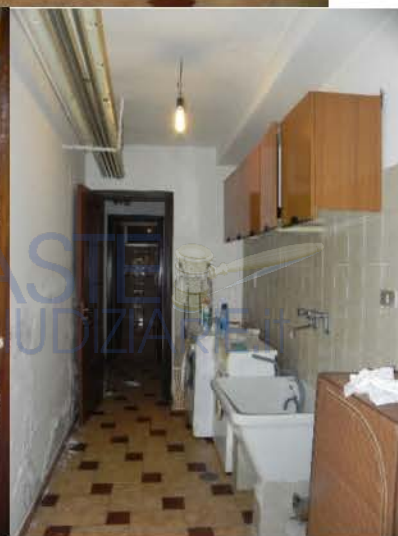
fa parte di un'unica costruzione che si sviluppa su tre livelli, piano seminterrato, terra e primo in mediocre stato di manutenzione e conservazione.

Esso presenta struttura principale in pilastri e travi in c.a. con tamponatura in laterizio.

**Il piano seminterrato corpo a)** dalla superficie calpestabile di 153 mq è confinante con il corpo "b". L'ingresso all'interno del citato piano seminterrato avviene dal lato sud antistante piazzale alla villa a mezzo di un portico ricoperto da n. 1 tettoia, nonché da una porta interna comunicante con il deposito corpo "b".

Il piano seminterrato è composto di un'ampia tavernetta con camino che accede al locale caldaia/lavanderia con bagno, da un disimpegno che accede ad un deposito e al vano scala che conduce al piano superiore. Le opere di finitura e di completamento del piano seminterrato sono di tipo civile, in mediocri condizioni manutentive, in particolare i pavimenti sono in ceramica, mentre il bagno e l'angolo cucina sono rivestiti con piastrelle, gli infissi sono in alluminio a taglio termico e legno con vetri riflettenti e vetro camera, le porte interne sono in legno tamburato. Il bagno è dotato di sanitari in porcellana di colore bianco, mentre il contiguo locale caldaia e lavanderia presenta aloni e macchie di umidità provenienti dal sovrastante terrazzo a copertura del deposito corpo "b".

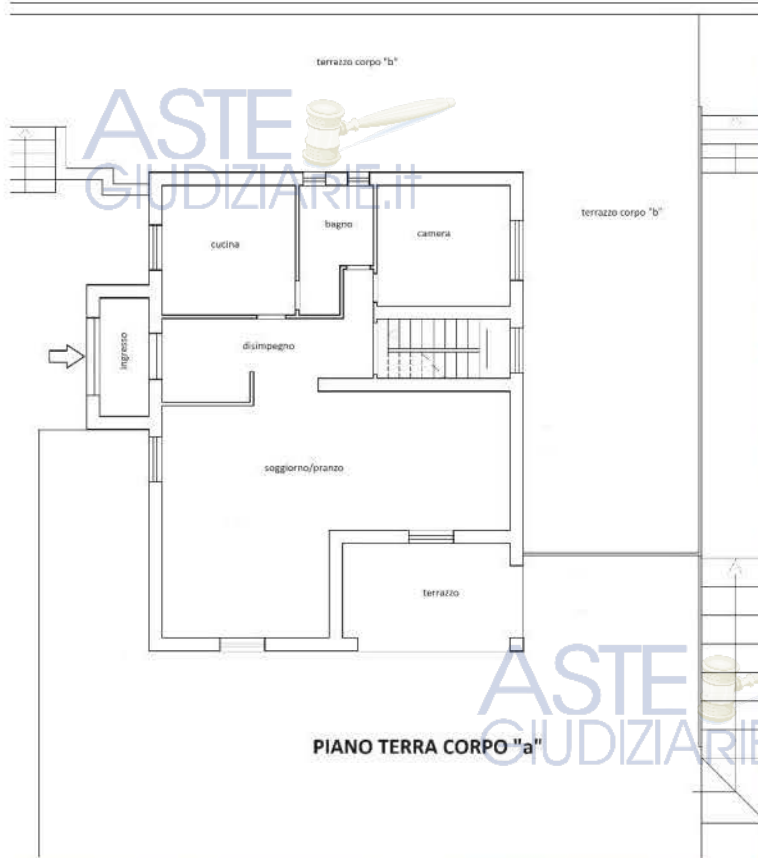
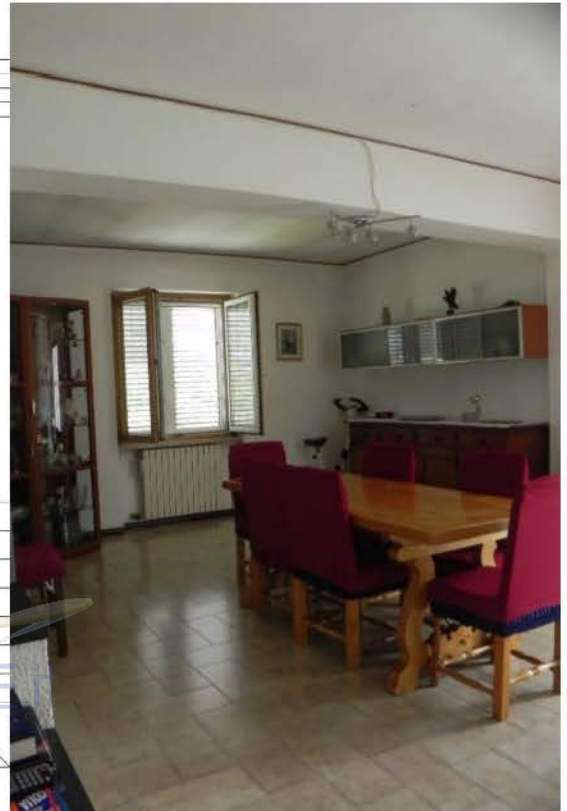
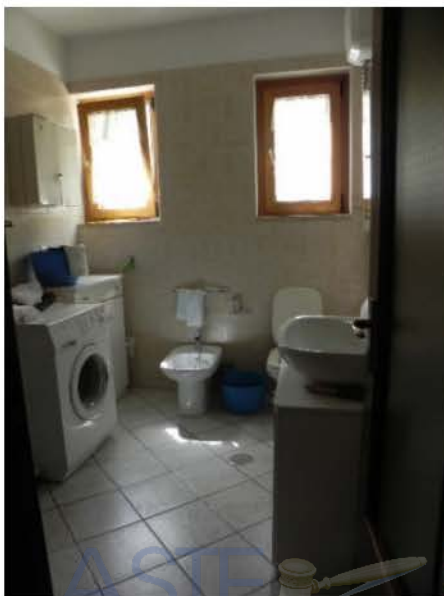
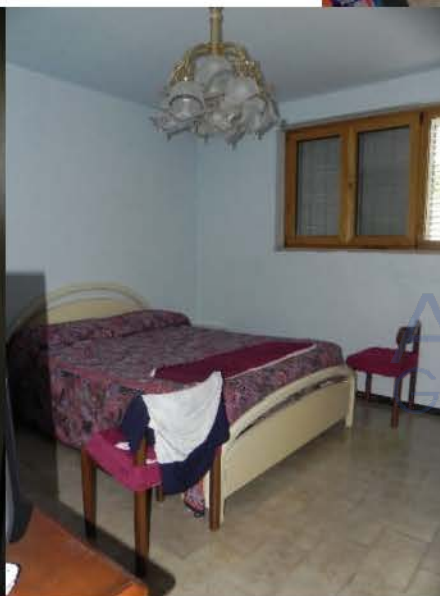
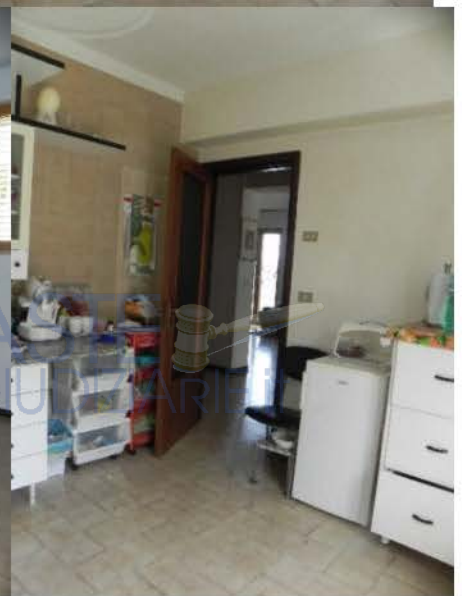
**Il piano terra corpo a)** dalla superficie calpestabile di 112 mq è confinante e comunicante con il terrazzo di copertura del corpo "b". L'ingresso all'interno dell'appartamento avviene dal lato ovest antistante piazzale alla villa a mezzo di un portico chiuso ricoperto da n. 1 tettoia

Il piano terra è composto un ingresso che accede a un disimpegno che conduce a una cucina, un soggiorno cucina con terrazzo, un bagno, una camera e la scala interna che porta al piano superiore e al piano sottostante. Le opere di finitura e di completamento del piano terra sono tipo civile, in buone condizioni manutentive, in particolare i pavimenti sono in ceramica, mentre il bagno e l'angolo cucina sono rivestiti con piastrelle, gli infissi sono in alluminio a taglio termico e legno con vetri riflettenti e vetro camera, le porte interne sono in legno tamburato.

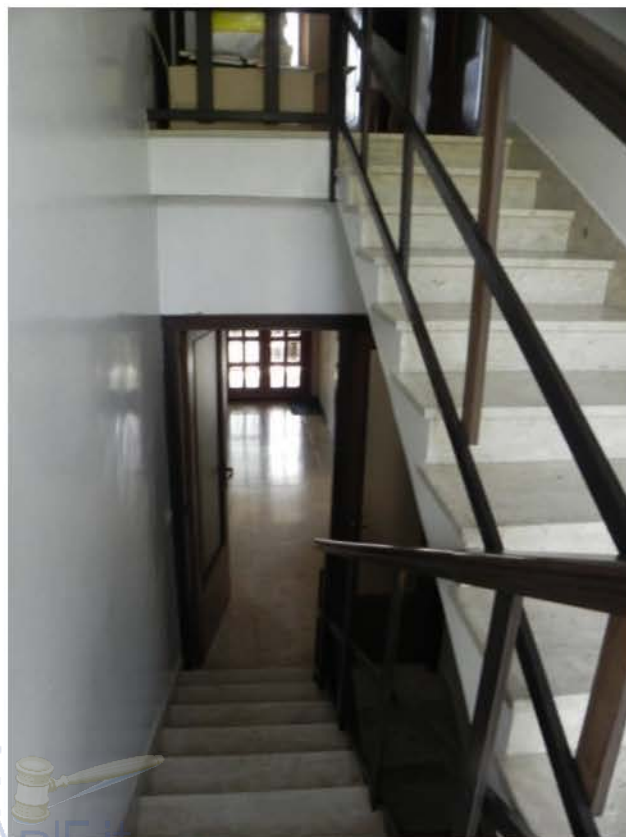
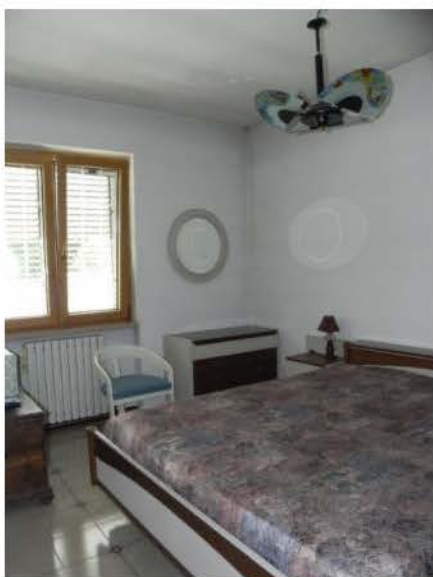
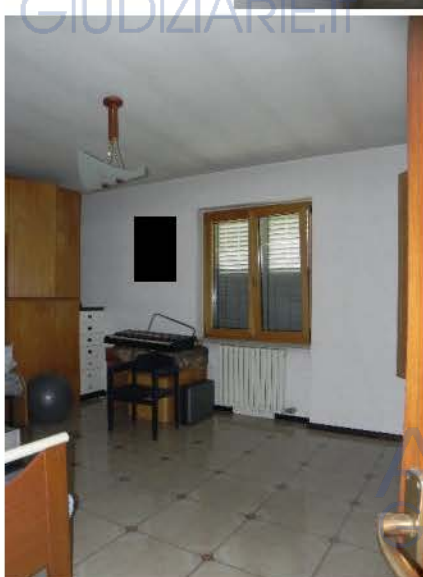
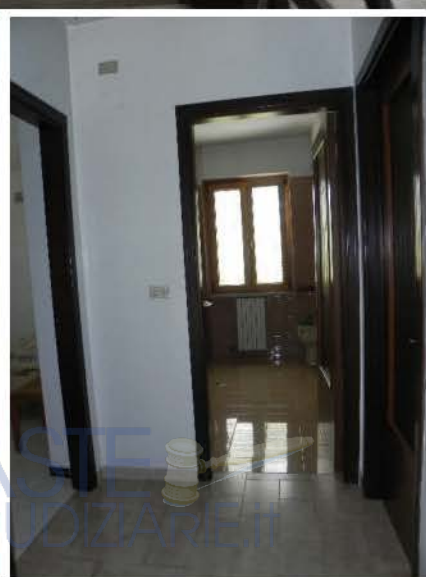
**Il piano primo corpo a)** dalla superficie calpestabile di 98 mq è accessibile dalla scala interna che conduce al piano terra, è composto un ingresso che accede tre camere con finestra e una camera con terrazzo sovrastante al soggiorno del piano terra e un bagno.

Le opere di finitura e di completamento del piano primo sono tipo civile, in buone condizioni manutentive, in particolare i pavimenti sono in ceramica, mentre il bagno è rivestito con piastrelle, gli infissi sono in alluminio a taglio termico e legno con vetri riflettenti e vetro camera, le porte interne sono in legno tamburato.

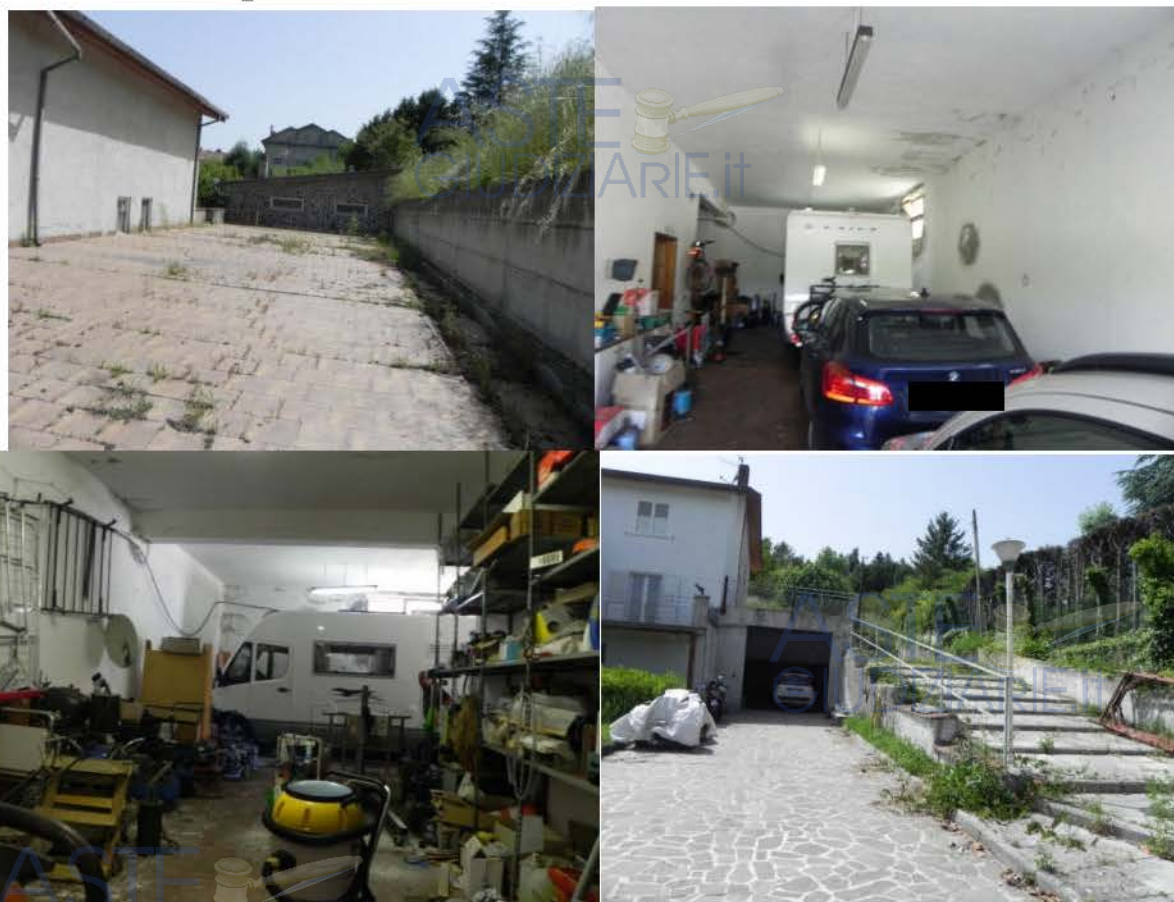
Fa parte di un'unica costruzione che si sviluppa su unico livello posto al piano seminterrato, contiguo e comunicante con il fabbricato corpo "A", utilizzato come deposito e box auto in mediocre stato di manutenzione e conservazione, dalla superficie calpestabile di 153 mq con struttura principale in pilastri, travi e pareti perimetrali in c. a. L'accesso al deposito e box auto corpo "B" avviene dal lato sud antistante piazzale a mezzo una porta con serranda avvolgibile metallica motorizzata. La copertura del deposito corpo "B" dalla superficie calpestabile di 173 mq è terrazzata ricoperta di guaina impermeabilizzata e piastrelle in pessimo stato di manutenzione e conservazione.

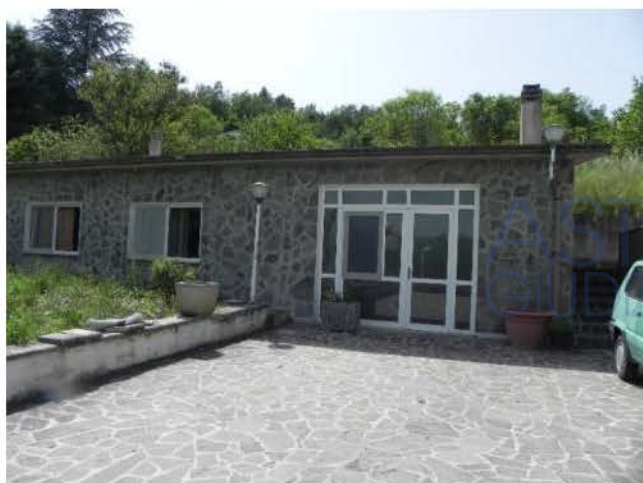
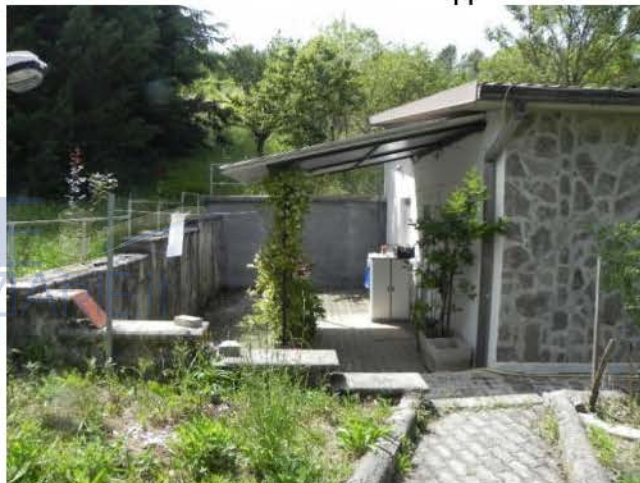
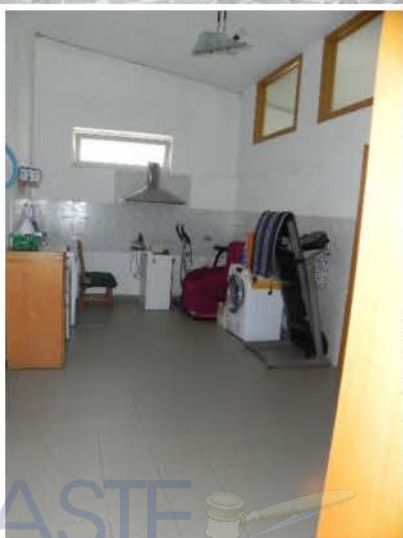
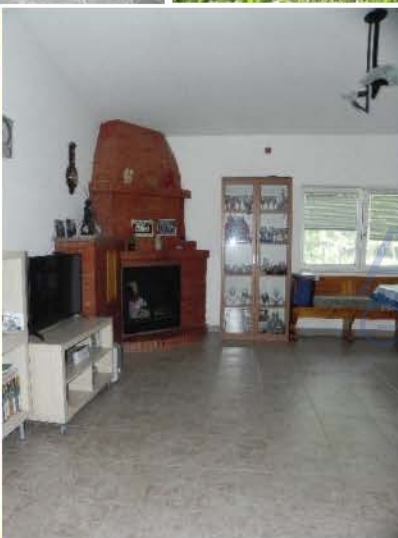
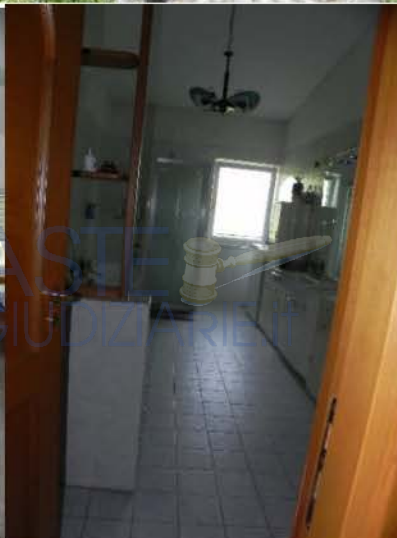
Fa parte di un'unica costruzione ad uso residenziale che si sviluppa su unico livello posto al piano terra in buono stato di manutenzione e conservazione, dalla superficie calpestabile di 136 mq, contiguo con il fabbricato corpo "B".

L'ingresso all'interno dell'appartamento avviene dal lato ovest antistante piazzale alla villa a mezzo di un portico aperto ricoperto da n. 1 tettoia. Esso è composto un soggiorno cucina che accede a un disimpegno che conduce a un bagno, una lavanderia, una camera e una stanza che immette in una tavernetta con camino e un piccolo deposito. Le opere di finitura e di completamento del piano terra sono tipo civile, in buone condizioni manutentive, in particolare i pavimenti sono in ceramica, mentre il bagno e l'angolo cucina sono rivestiti con piastrelle, gli infissi sono in alluminio a taglio termico con vetri riflettenti e vetro camera, le porte interne sono in legno tamburato.

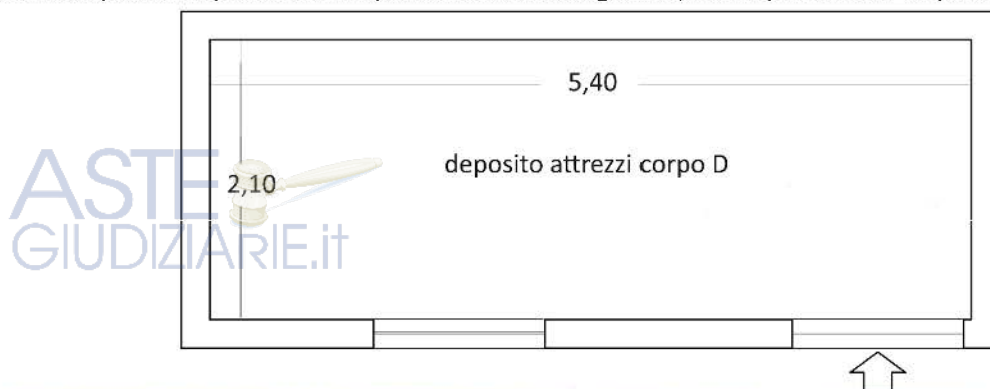
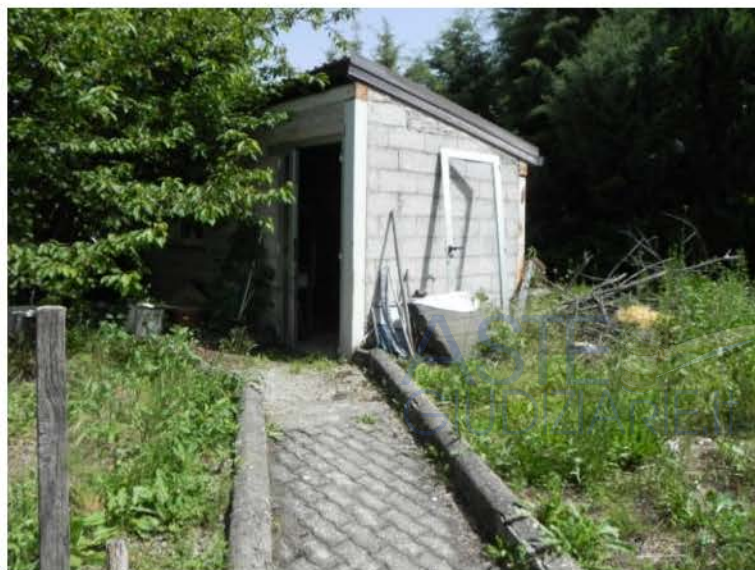
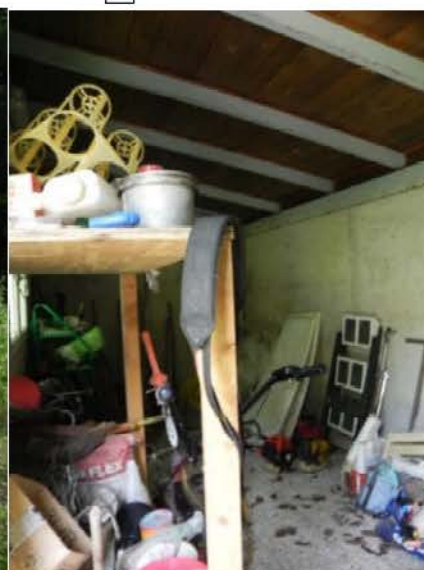
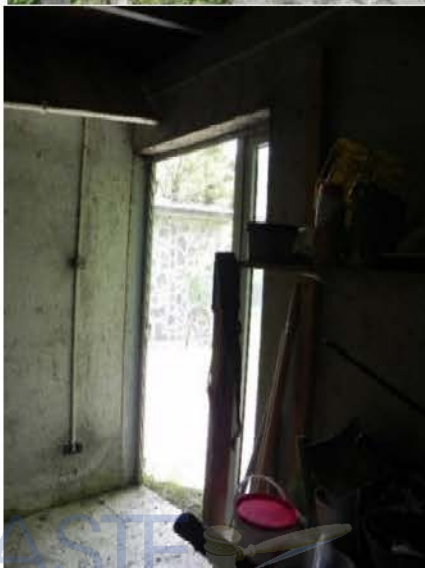
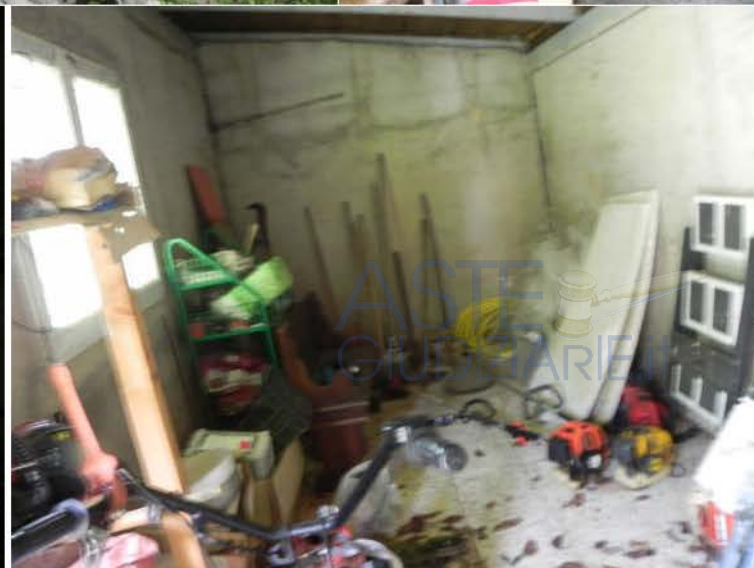
Fa parte di una costruzione ad uso deposito di attrezzature in mediocre stato di manutenzione e conservazione, dalla superficie calpestabile di 11 mq che si sviluppa su unico livello.

L'ingresso all'interno del deposito avviene dal lato ovest da una stradina che si diparte dal piazzale antistante ai fabbricati A, B e C. Esso è composto da un unico ambiente con struttura portante in blocchi in CLS, con travi in ferro e copertura in legno. La pavimentazione è in mattoni con scaglie di marmo, le pareti sono intonacate e imbiaccate, mentre gli infissi esterni sono in alluminio a taglio termico. Il deposito è privo dell'impianto idrico e fognario, ma è presente l'impianto elettrico.

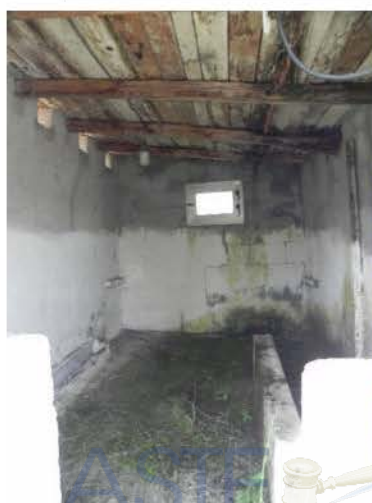
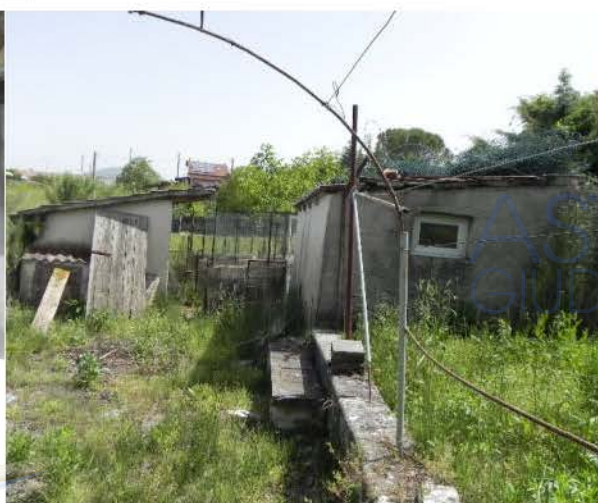
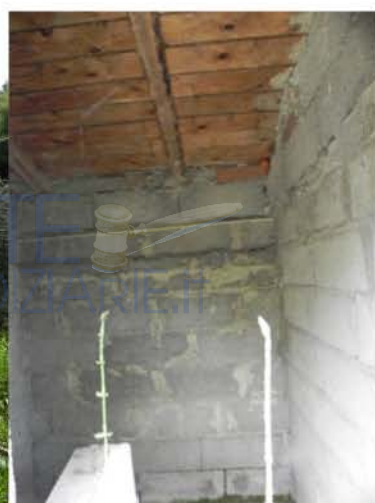
Fanno parte due costruzioni che venivano utilizzati per il ricovero di animali e per il deposito di attrezzature in mediocre stato di manutenzione e conservazione, dalla superficie complessiva calpestabile di 18 mq che si sviluppano su unico livello.

L'ingresso all'interno del 1° deposito avviene sia dalla strada pubblica che dalla stradina che si diparte dal piazzale antistanti ai fabbricati A, B e C, l'ingresso all'interno del 2° deposito avviene dal lato ovest della stradina stessa stradina che immette sul piazzale principale.

Essi sono composti da n.3 ambienti con struttura portante in blocchi in CLS e copertura in legno ricoperta da tegole. La pavimentazione è in cemento, le pareti sono prive d'intonaco, mentre gli infissi esterni sono in ferro. I depositi sono privi dell'impianto idrico e fognario.

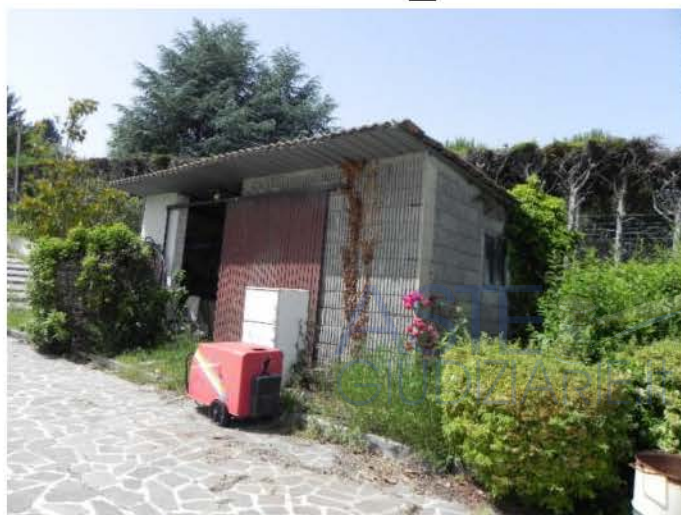
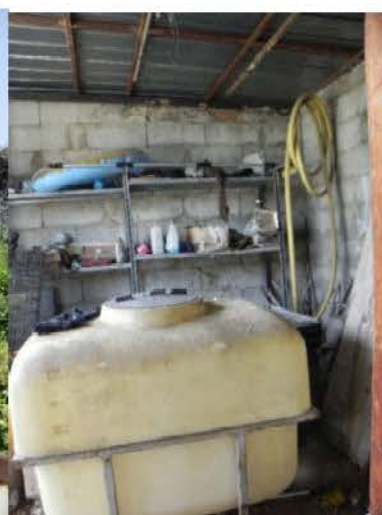
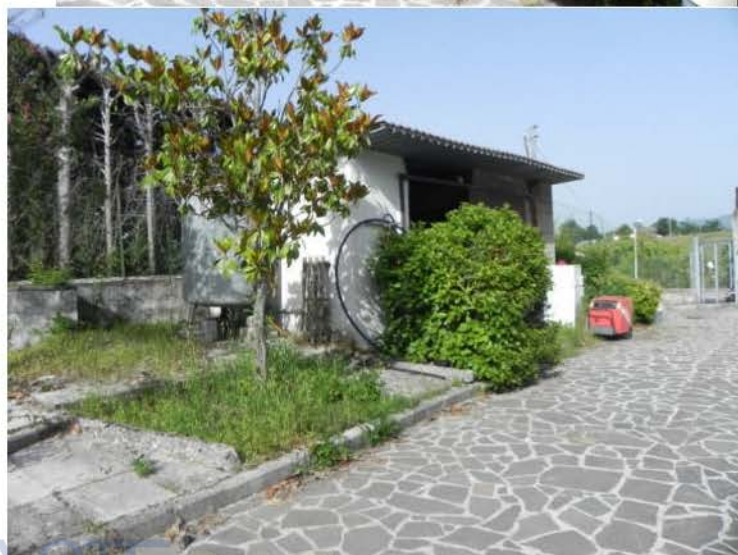
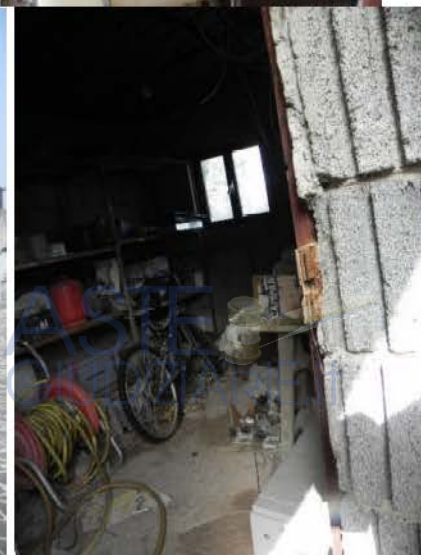
Fa parte una costruzione che viene utilizzata per il deposito di attrezzature varie in mediocre stato di manutenzione e conservazione, con la superficie complessiva calpestabile è di 20 mq e si sviluppano su unico livello.

L'ingresso all'interno del deposito avviene direttamente dal piazzale antistante al cancello d'ingresso.

Esso è composto da unico ambiente con struttura portante in blocchi in CLS e copertura in lamiera grecata. La pavimentazione è in cemento, le pareti sono prive d'intonaco, mentre gli infissi esterni sono in ferro. Il deposito è privo dell'impianto idrico e fognario.
