TRIBUNALE DI POTENZA SEZIONE CIVILE
UFFICIO ESECUZIONE IMMOBILIARE

CONSULENZA TECNICA D'UFFICIO

PERIZIA ESTIMATIVA
GIUDIZIARIE.it CONSULENZA TECNICA D'UFFICIO

OGGETTO: Tribunale di Potenza - Ufficio Esecuzione Immobiliare n.35/1987 + 34/1992 R.G.E

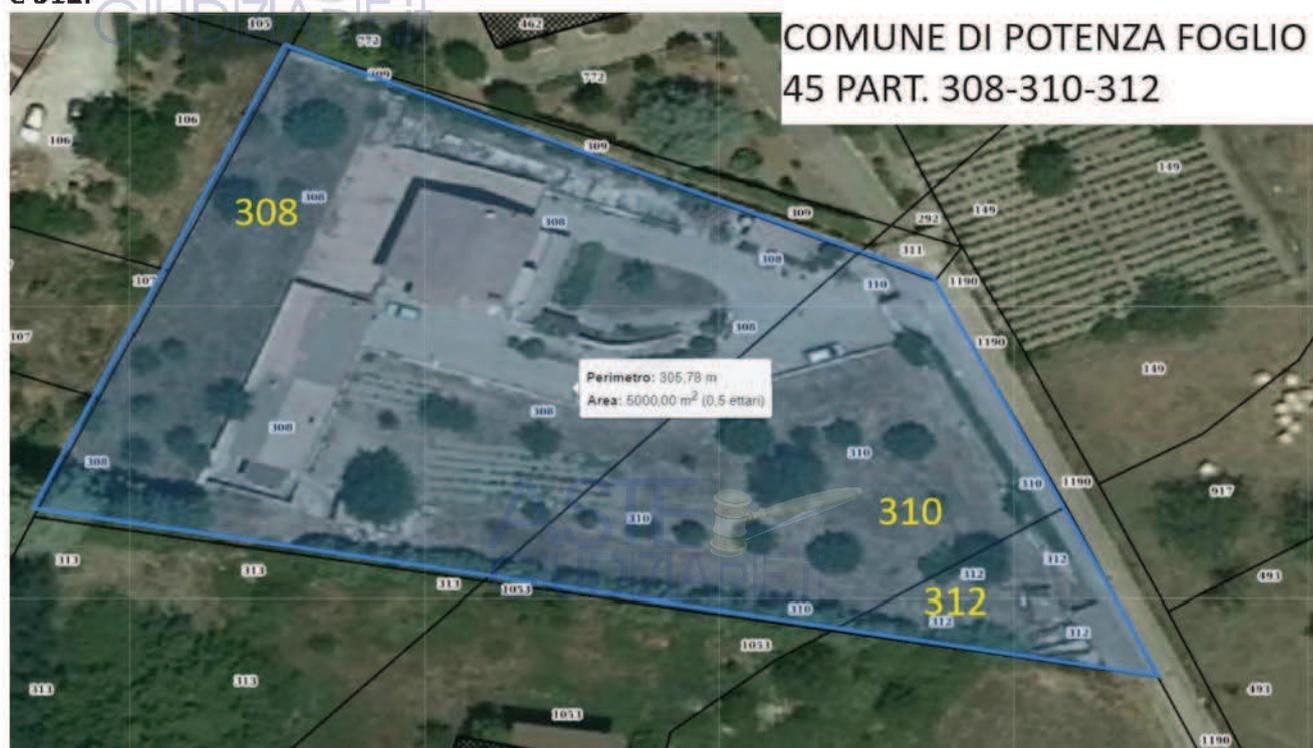
A tale scopo si riporta l'esatta individuazione dei beni oggetto di pignoramento con la **sovrapposizione delle orto-foto con la mappa catastale elaborata dalla SOGEI di Potenza foglio 45 particelle 308, 310 e 312.**

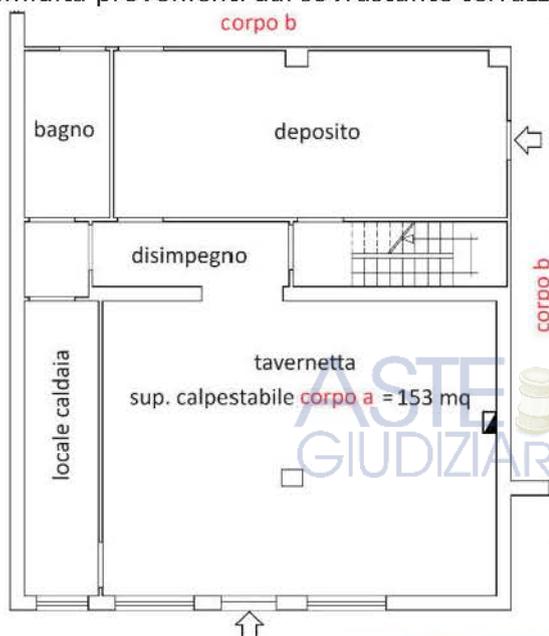
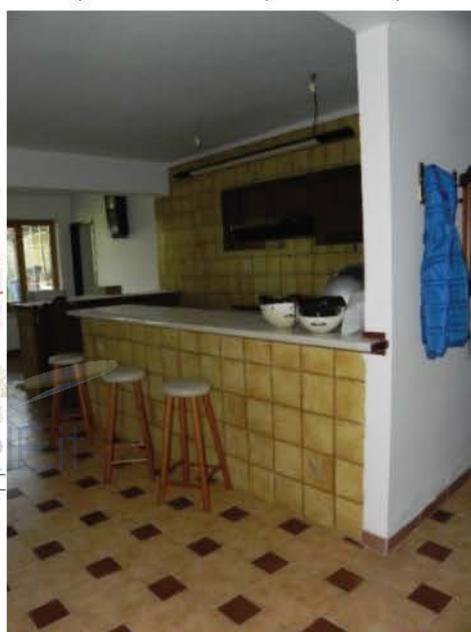
IL FABBRICATO PIGNORATO CORPO A)

fa parte di un'unica costruzione che si sviluppa su tre livelli, piano seminterrato, terra e primo in mediocre stato di manutenzione e conservazione.

Esso presenta struttura principale in pilastri e travi in c.a. con tamponatura in laterizio.

Le pareti esterne della villa sono state completamente intonacate ed imbiancate.

Il piano seminterrato corpo a) dalla superficie calpestabile di 153 mq è confinante con il corpo "b". L'ingresso all'interno del citato piano seminterrato avviene dal lato sud antistante piazzale alla villa a mezzo di un portico ricoperto da n. 1 tettoia, nonché da una porta interna comunicante con il deposito corpo "b".

Il piano seminterrato è composto di un'ampia tavernetta con camino che accede al locale caldaia/lavanderia con bagno, da un disimpegno che accede ad un deposito e al vano scala che conduce al piano superiore. Le opere di finitura e di completamento del piano seminterrato sono di tipo civile, in mediocri condizioni manutentive, in particolare i pavimenti sono in ceramica, mentre il bagno e l'angolo cucina sono rivestiti con piastrelle, gli infissi sono in alluminio a taglio termico e legno con vetri riflettenti e vetro camera, le porte interne sono in legno tamburato. Il bagno è dotato di sanitari in porcellana di colore bianco, mentre il contiguo locale caldaia e lavanderia presenta aloni e macchie di umidità provenienti dal sovrastante terrazzo a copertura del deposito corpo "b".

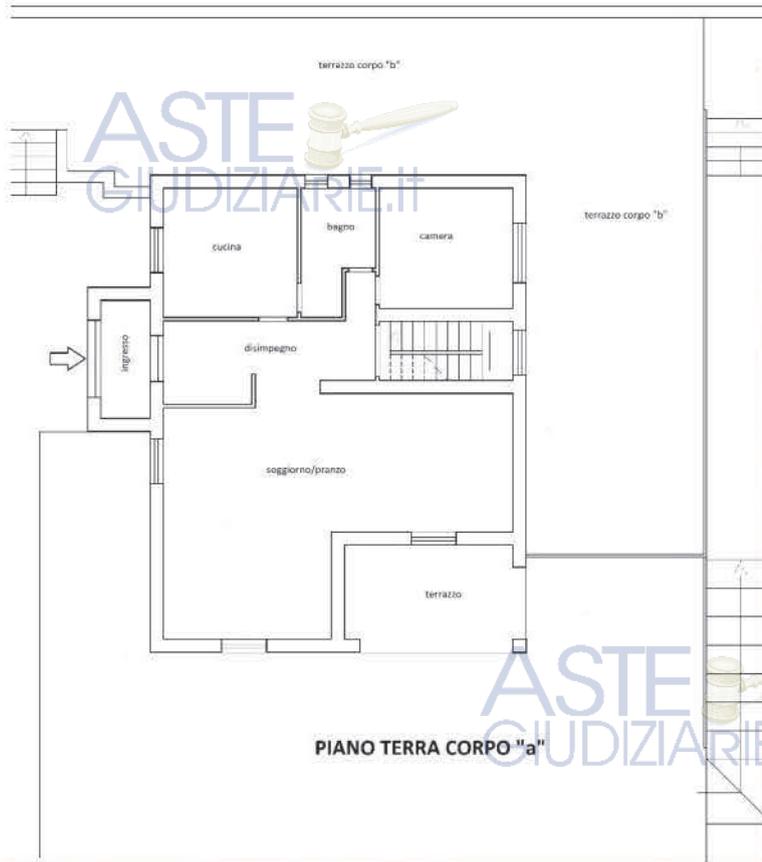
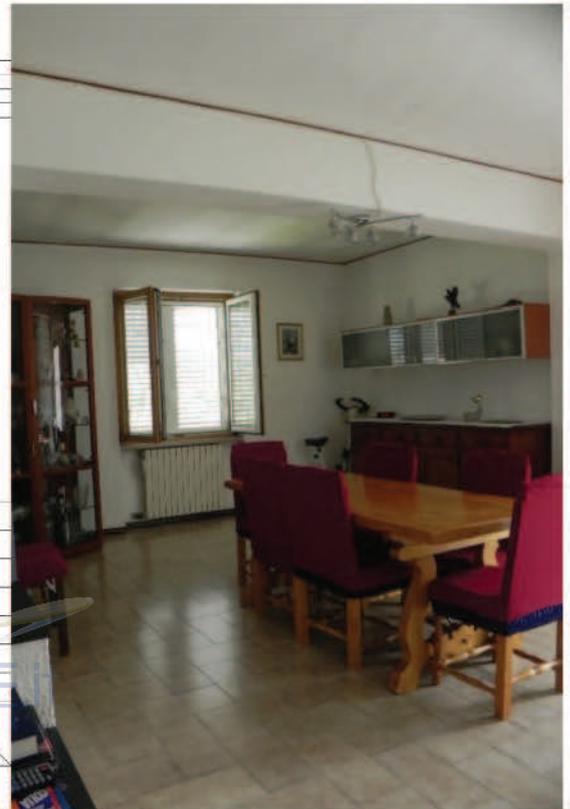
Il piano terra corpo a) dalla superficie calpestabile di 112 mq è confinante e comunicante con il terrazzo di copertura del corpo "b". L'ingresso all'interno dell'appartamento avviene dal lato ovest antistante piazzale alla villa a mezzo di un portico chiuso ricoperto da n. 1 tettoia

Il piano terra è composto un ingresso che accede a un disimpegno che conduce a una cucina, un soggiorno cucina con terrazzo, un bagno, una camera e la scala interna che porta al piano superiore e al piano sottostante. Le opere di finitura e di completamento del piano terra sono tipo civile, in buone condizioni manutentive, in particolare i pavimenti sono in ceramica, mentre il bagno e l'angolo cucina sono rivestiti con piastrelle, gli infissi sono in alluminio a taglio termico e legno con vetri riflettenti e vetro camera, le porte interne sono in legno tamburato.

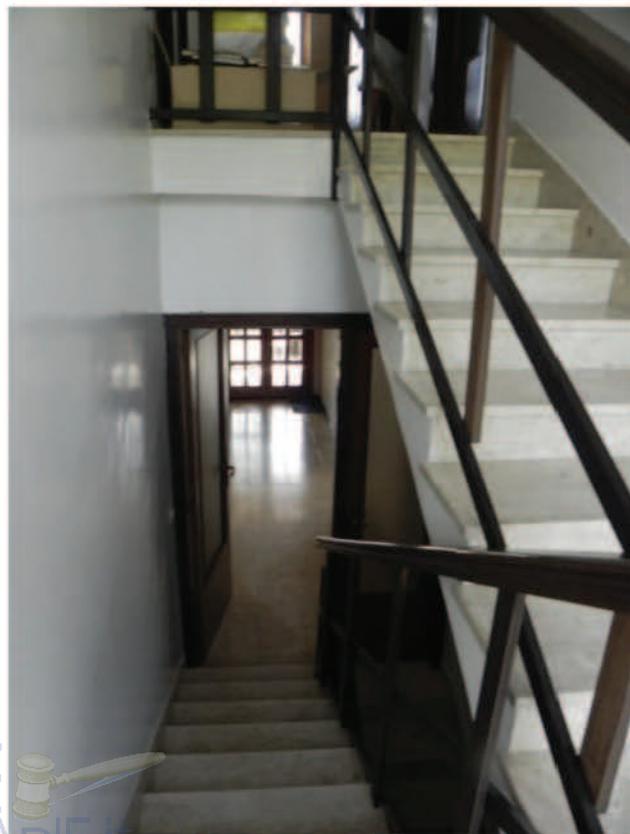
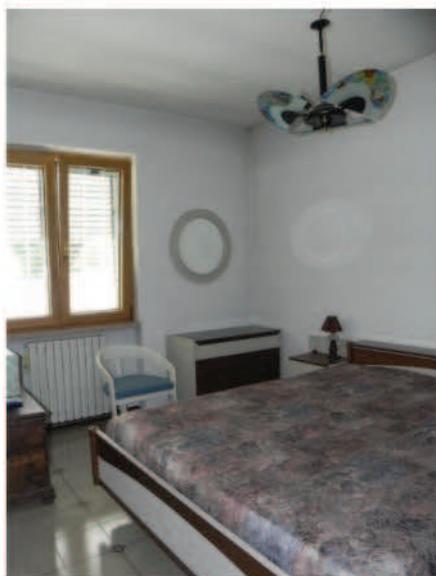
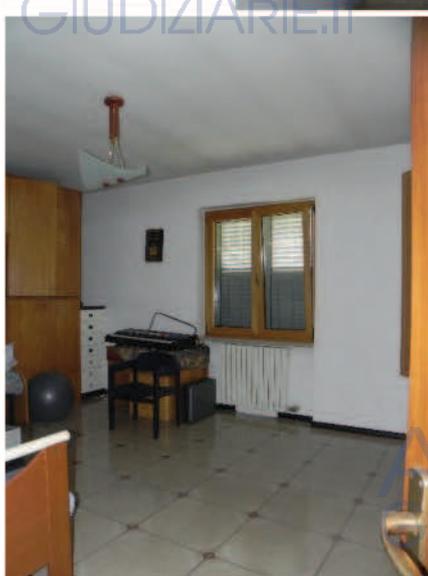
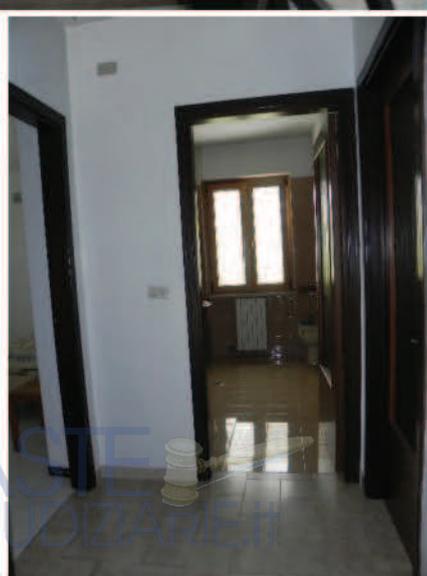
Il piano primo corpo a) dalla superficie calpestabile di 98 mq è accessibile dalla scala interna che conduce al piano terra, è composto un ingresso che accede tre camere con finestra e una camera con terrazzo sovrastante al soggiorno del piano terra e un bagno.

Le opere di finitura e di completamento del piano primo sono tipo civile, in buone condizioni manutentive, in particolare i pavimenti sono in ceramica, mentre il bagno è rivestito con piastrelle, gli infissi sono in alluminio a taglio termico e legno con vetri riflettenti e vetro camera, le porte interne sono in legno tamburato.

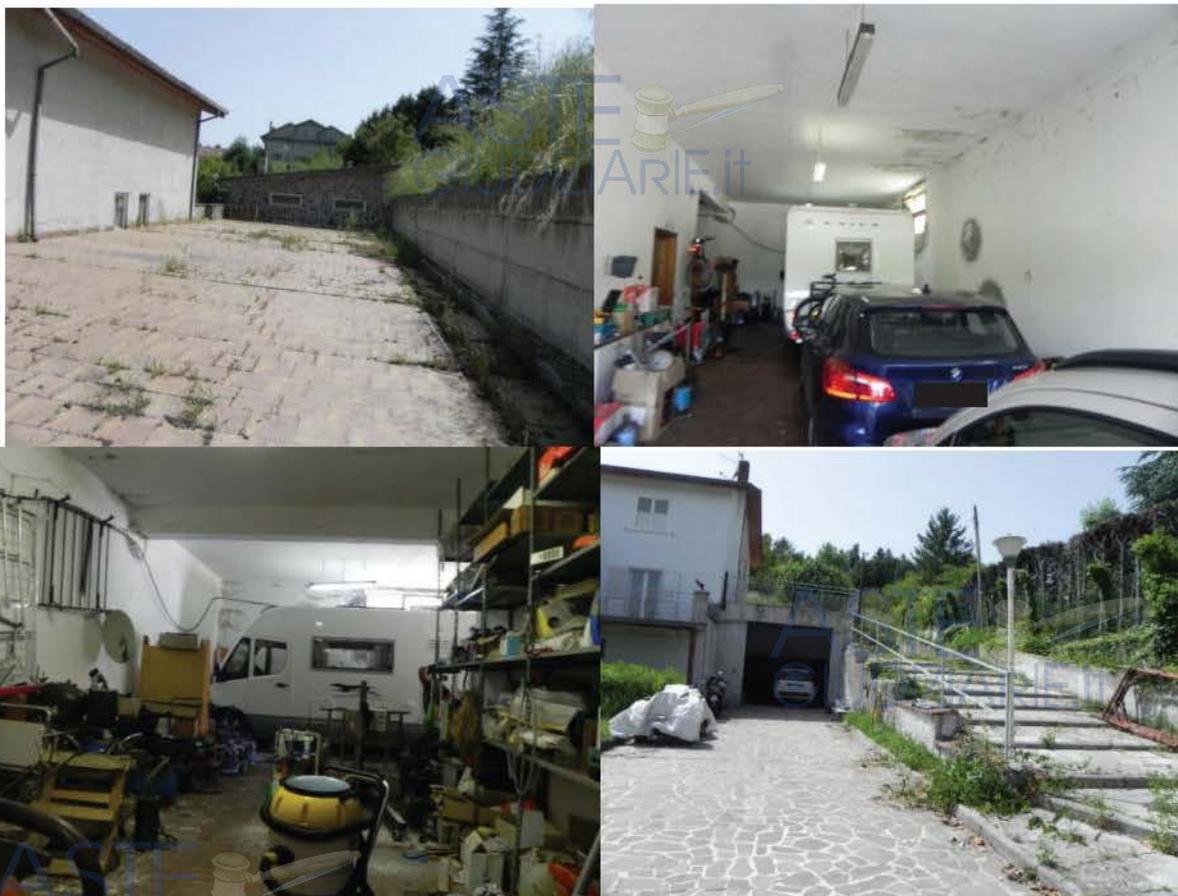
IL FABBRICATO PIGNORATO CORPO B)

Fa parte di un'unica costruzione che si sviluppa su unico livello posto al piano seminterrato, contiguo e comunicante con il fabbricato corpo "A", utilizzato come deposito e box auto in mediocre stato di manutenzione e conservazione, dalla superficie calpestabile di 153 mq con struttura principale in pilastri, travi e pareti perimetrali in c. a. L'accesso al deposito e box auto corpo "B" avviene dal lato sud antistante piazzale a mezzo una porta con serranda avvolgibile metallica motorizzata. La copertura del deposito corpo "B" dalla superficie calpestabile di 173 mq è terrazzata ricoperta di guaina impermeabilizzata e piastrelle in pessimo stato di manutenzione e conservazione.

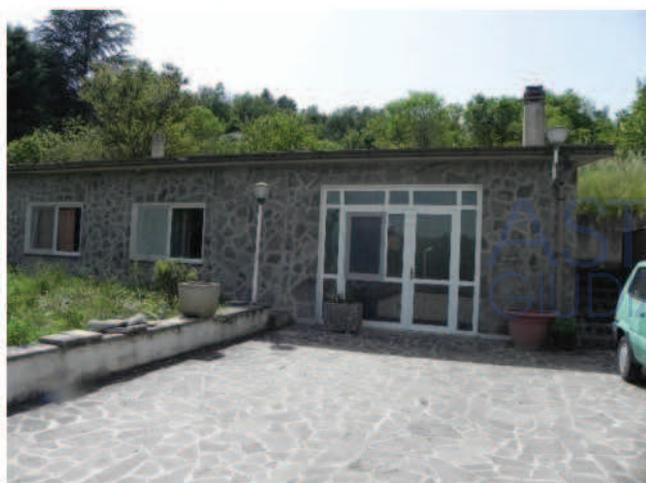
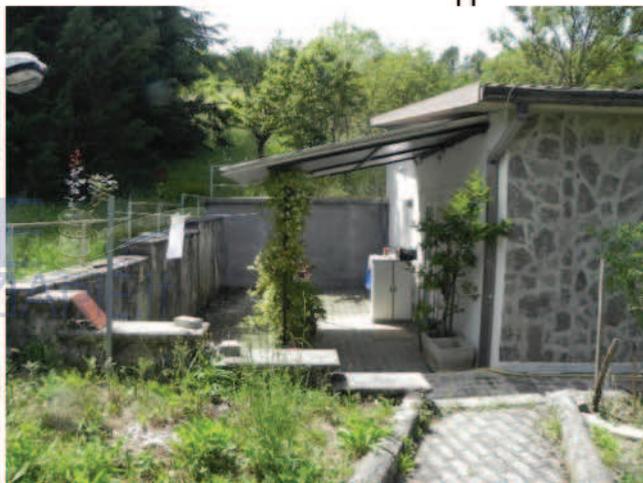
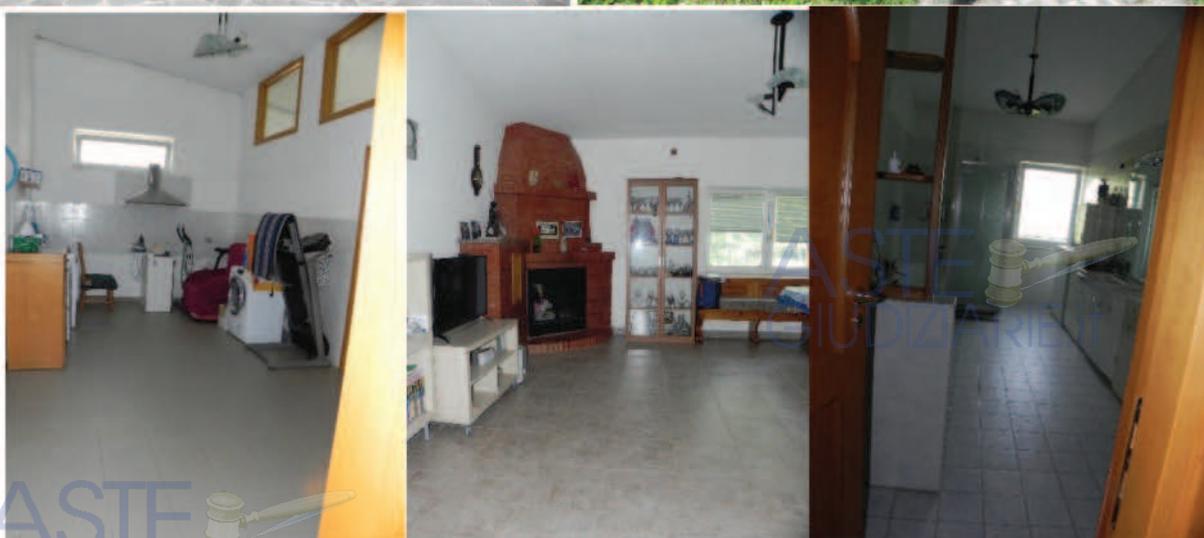
IL FABBRICATO PIGNORATO CORPO C)

Fa parte di un'unica costruzione ad uso residenziale che si sviluppa su unico livello posto al piano terra in buono stato di manutenzione e conservazione, dalla superficie calpestabile di 136 mq, contiguo con il fabbricato corpo "B".

L'ingresso all'interno dell'appartamento avviene dal lato ovest antistante alla villa a mezzo di un portico aperto ricoperto da n. 1 tettoia. Esso è composto un soggiorno cucina che accede a un disimpegno che conduce a un bagno, una lavanderia, una camera e una stanza che immette in una tavernetta con camino e un piccolo deposito. Le opere di finitura e di completamento del piano terra sono tipo civile, in buone condizioni manutentive, in particolare i pavimenti sono in ceramica, mentre il bagno e l'angolo cucina sono rivestiti con piastrelle, gli infissi sono in alluminio a taglio termico con vetri riflettenti e vetro camera, le porte interne sono in legno tamburato.

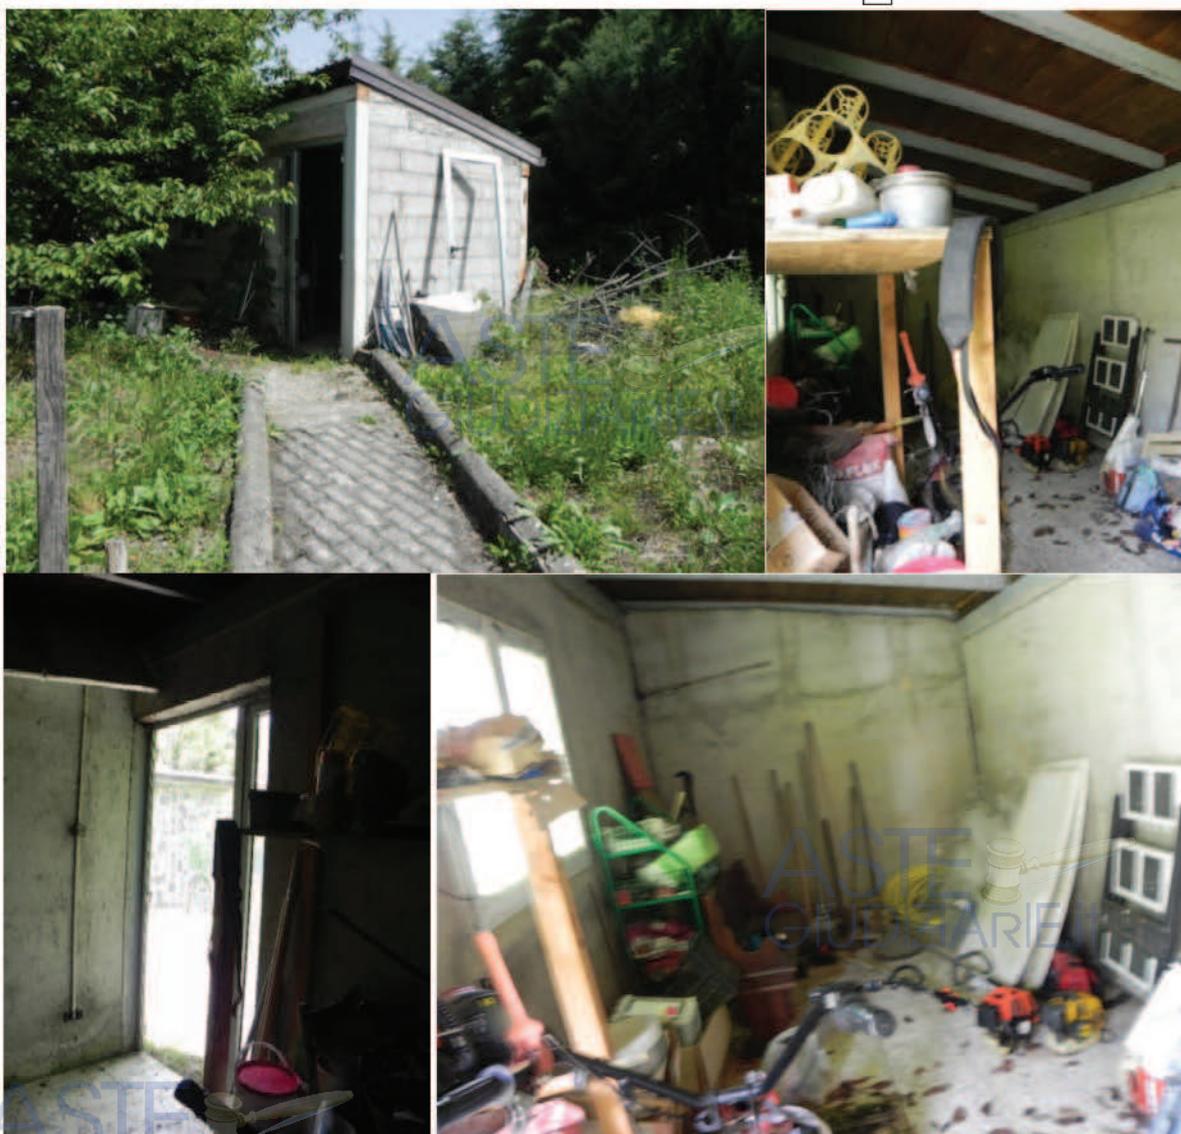
IL FABBRICATO PIGNORATO CORPO D)

Fa parte di una costruzione ad uso deposito di attrezzature in mediocre stato di manutenzione e conservazione, dalla superficie calpestabile di 11 mq che si sviluppa su unico livello.

L'ingresso all'interno del deposito avviene dal lato ovest da un a stradina che si diparte dal piazzale antistanti ai fabbricati A, B e C. Esso è composto da un unico ambiente con struttura portante in blocchi in CLS, con travi in ferro e copertura in legno. La pavimentazione è in mattoni con scaglie di marmo, le pareti sono intonacate e imbiaccate, mentre gli infissi esterni sono in alluminio a taglio termico. Il deposito è privo dell'impianto idrico e fognario, ma è presente l'impianto elettrico.

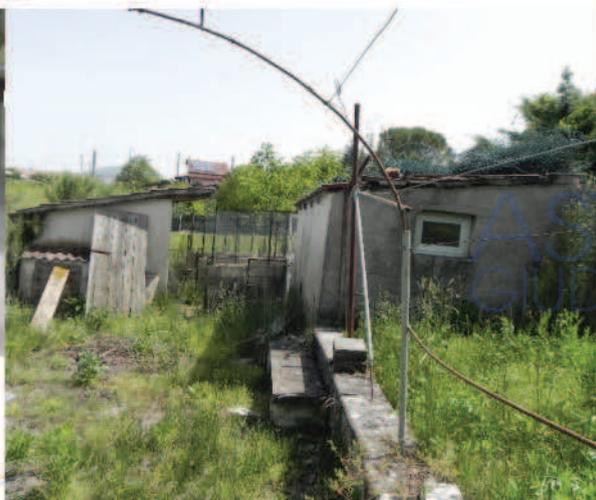
FABBRICATI PIGNORATO CORPO E)

Fanno parte due costruzioni che venivano utilizzati per il ricovero di animali e per il deposito di attrezzature in mediocre stato di manutenzione e conservazione, dalla superficie complessiva calpestabile di 18 mq che si sviluppano su unico livello.

L'ingresso all'interno del 1° deposito avviene sia dalla strada pubblica che dalla stradina che si diparte dal piazzale antistante ai fabbricati A, B e C, l'ingresso all'interno del 2° deposito avviene dal lato ovest della stradina stessa stradina che immette sul piazzale principale.

Essi sono composti da n.3 ambienti con struttura portante in blocchi in CLS e copertura in legno ricoperta da tegole. La pavimentazione è in cemento, le pareti sono prive d'intonaco, mentre gli infissi esterni sono in ferro. I depositi sono privi dell'impianto idrico e fognario.

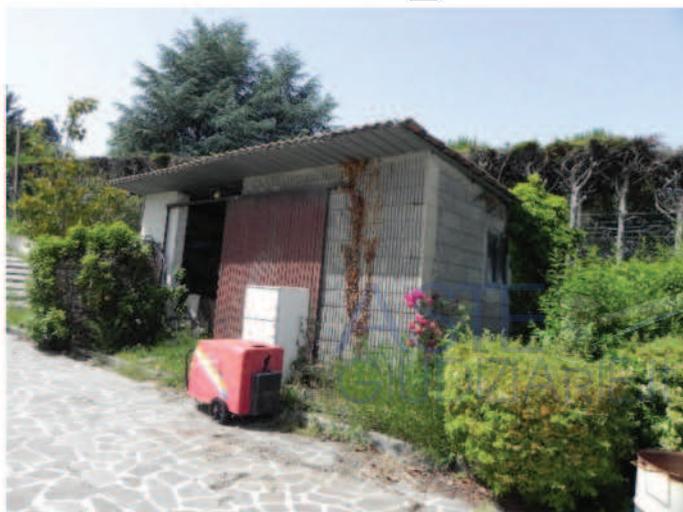
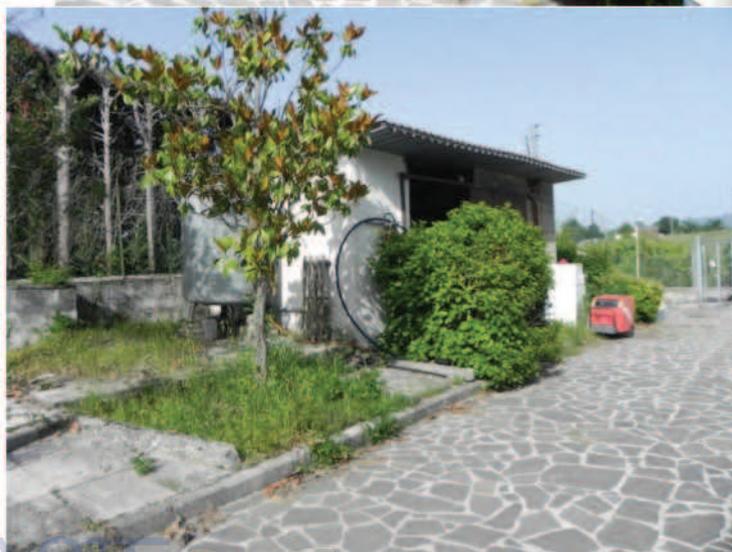
FABBRICATI PIGNORATI CORPO F)

L'ingresso all'interno del deposito avviene direttamente dal piazzale antistante al cancello d'ingresso.

Esso è composto da unico ambiente con struttura portante in blocchi in CLS e copertura in lamiera grecata. La pavimentazione è in cemento, le pareti sono prive d'intonaco, mentre gli infissi esterni sono in ferro. Il deposito è privo dell'impianto idrico e fognario.

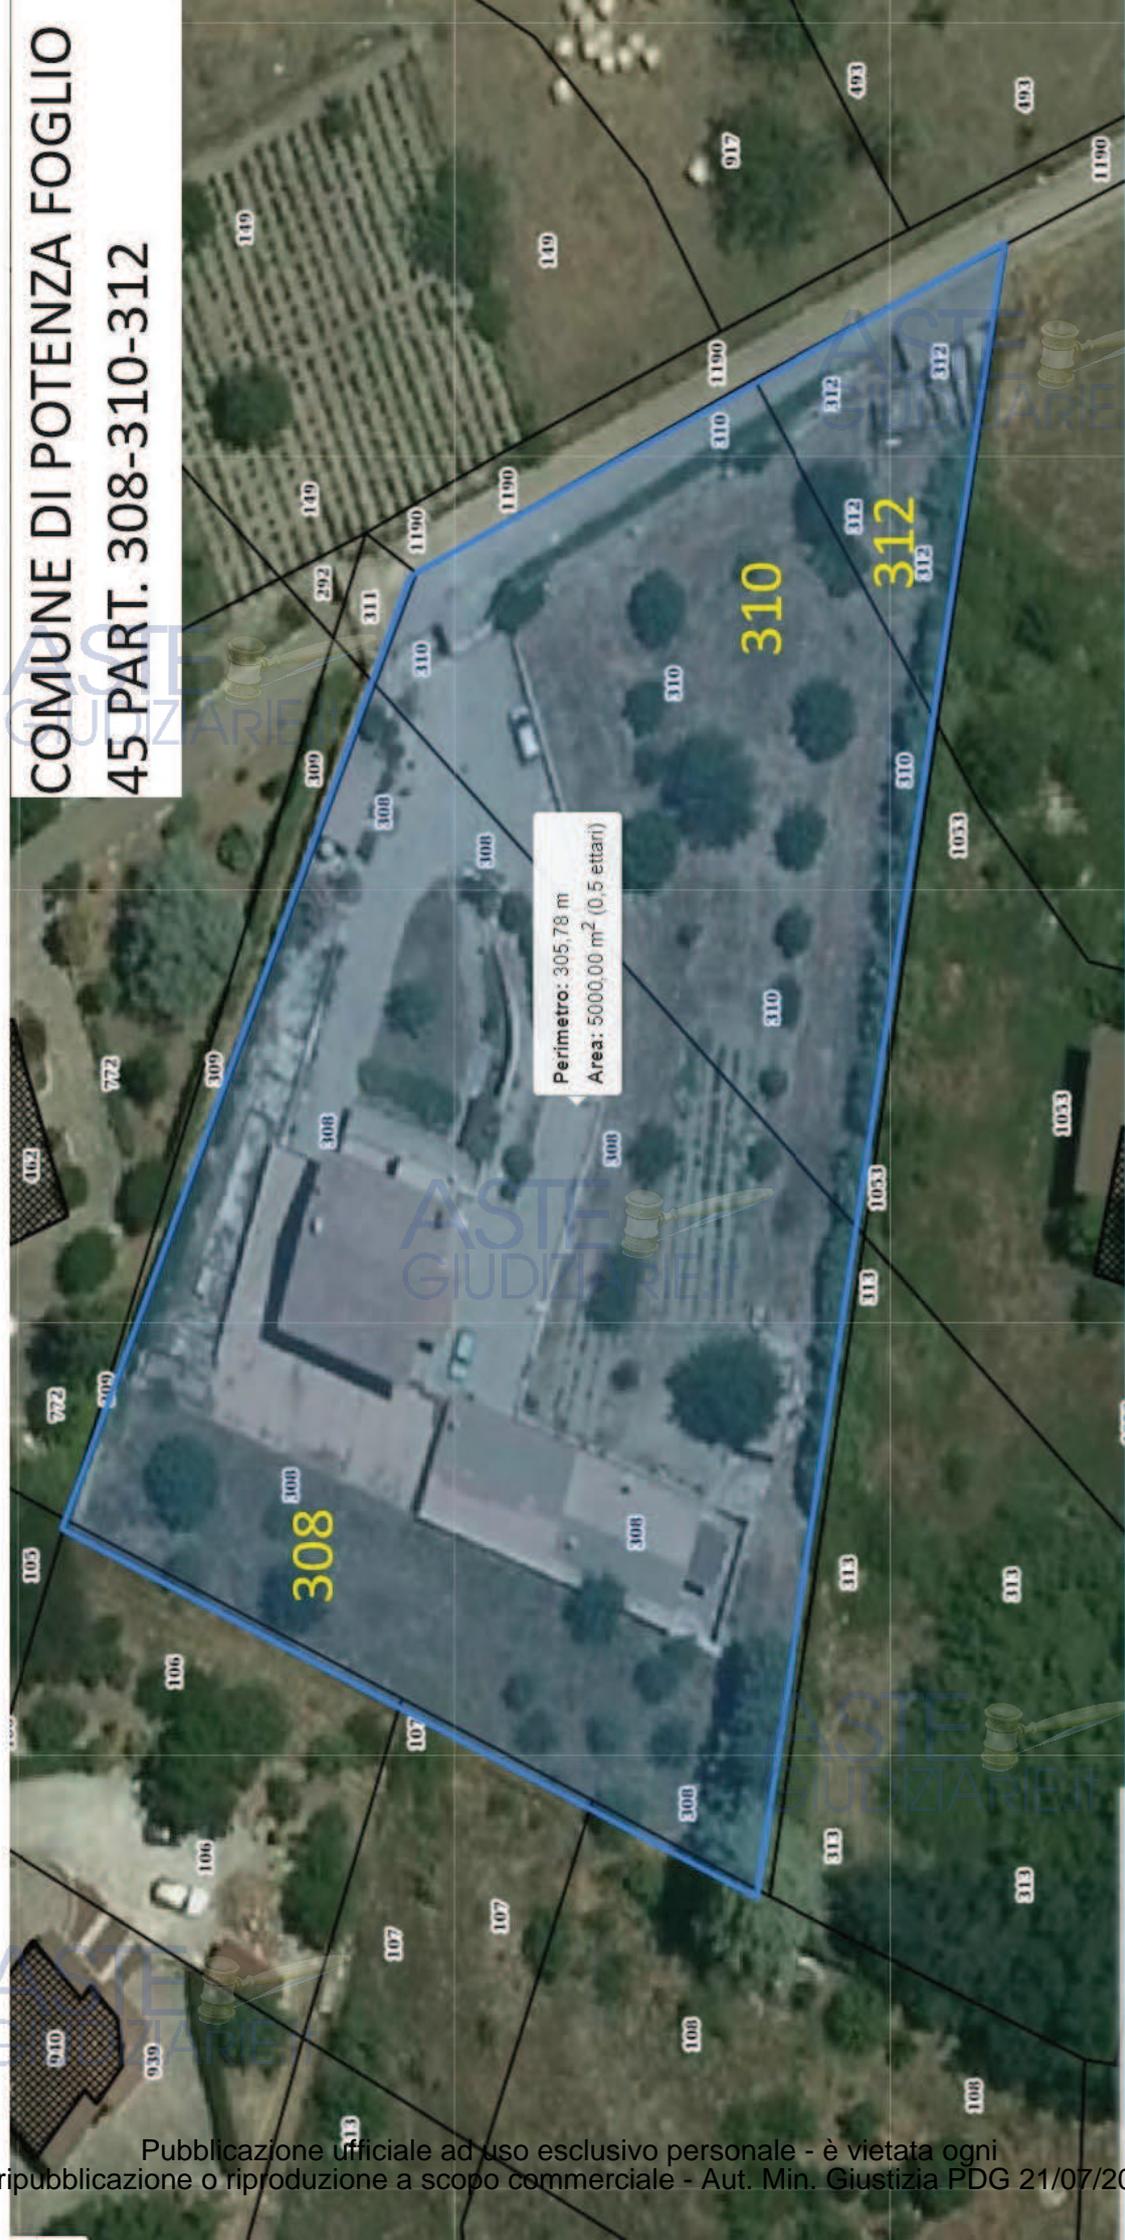
**COMUNE DI POTENZA FOGLIO
45 PART. 308-310-312**

Perimetro: 305,78 m
Area: 5000,00 m² (0,5 ettari)

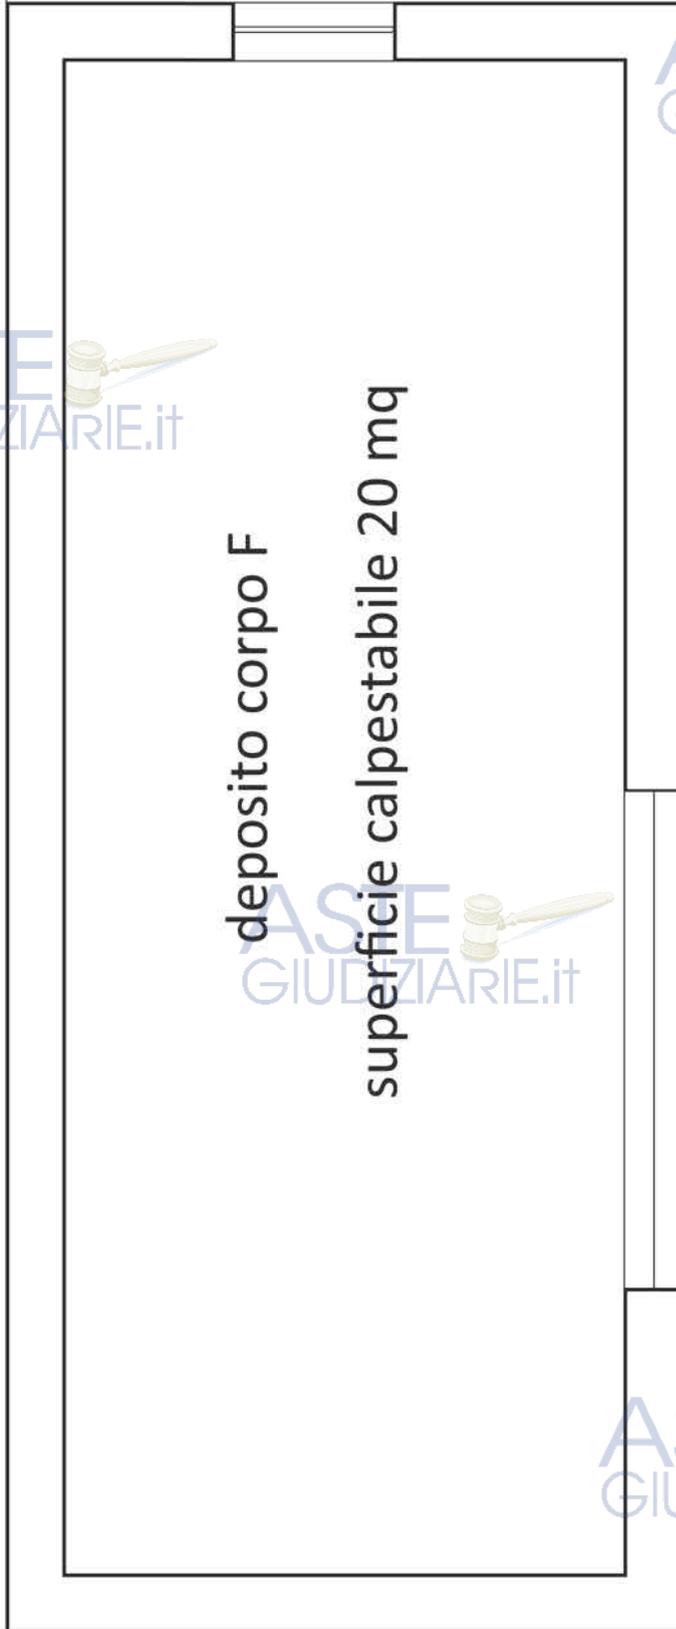
FABBRICATO CORPO "F"
PIANO TERRA

deposito corpo F
superficie calpestabile 20 mq
