## TRIBUNALE DI POTENZA

PROCEDIMENTO DI ESPROPRIAZIONE IMMOBILIARE

**Numero R.G.E: 7/2019**

**Ing. Roberto MISSANELLI**

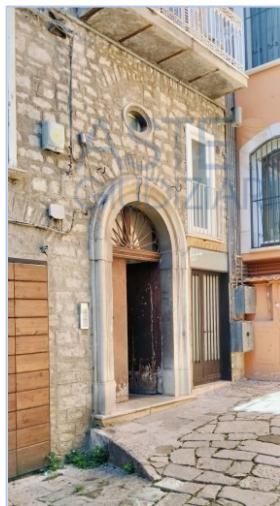
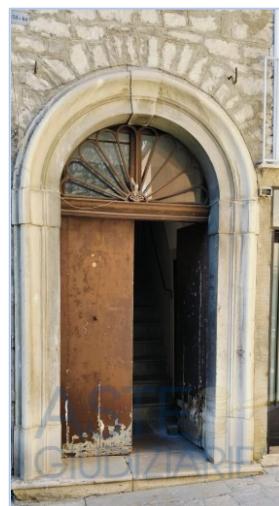
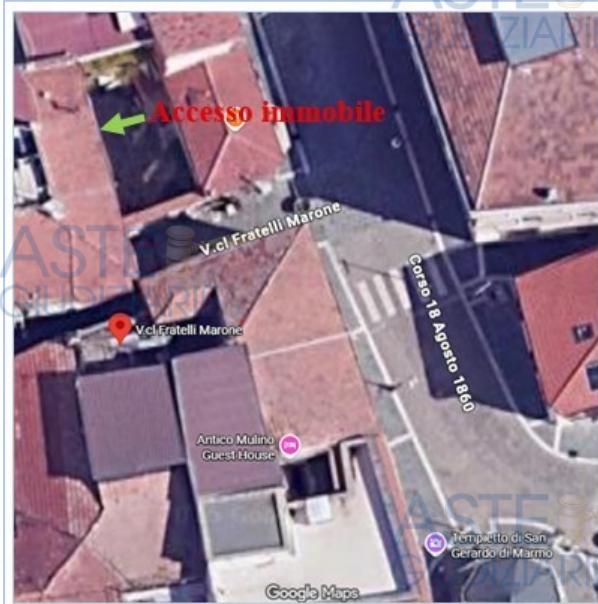
Il portone d'ingresso all'unità immobiliare oggetto della presente è ubicato all'interno di una piccola corte comune ad altri accessi.

Il fabbricato risulta edificato in epoca ante 67 con struttura portante in muratura, e da quanto dichiarato dall'attuale proprietario è stato oggetto di intervento di miglioramento statico a seguito del sisma del 1980, mediante interventi di consolidamento con l'ordinanza'80.

Le facciate esterne risultano realizzate con muratura a vista per i primi piani e intonacate per i piani superiori, e in particolare la parte in muratura si presenta in buono stato mentre la parte intonacata necessita di interventi di manutenzione così come la copertura e i cornicioni.

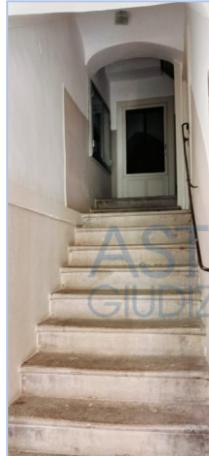
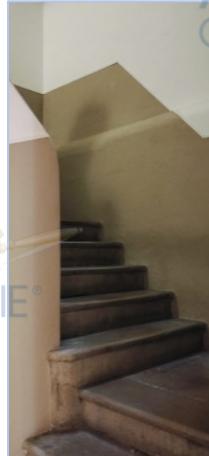
Il vano scala è caratterizzato da un portone d'ingresso antico e da gradinate, risalenti all'anno di costruzione, non regolari, di larghezze variabili e con gradini le cui altezze, in parte, risultano superiori agli standard attuali.

Il suddetto vano scala risulta privo di sensore e privo della possibilità di installarlo.

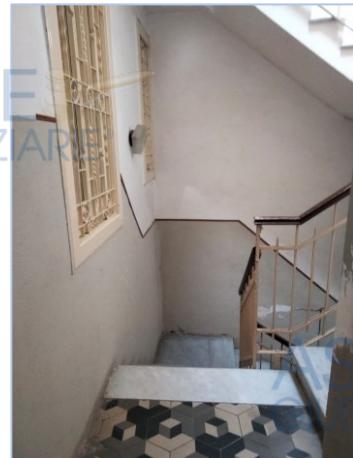
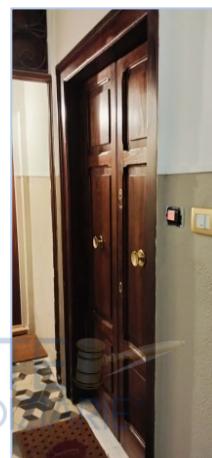
All'unità immobiliare oggetto della presente si accede tramite un corridoio condominiale che collega il vano scala alle unità abitative (n° 2) poste al piano terzo.

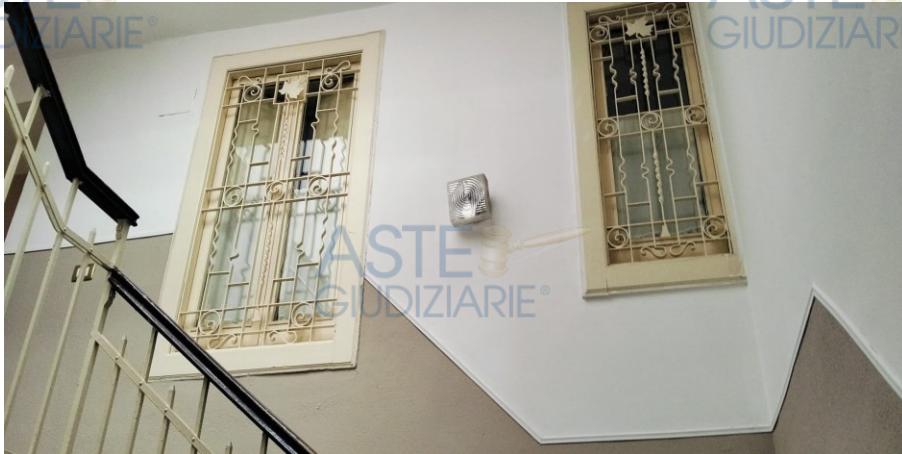
Tutti gli ambienti sono dotati di aperture verso l'esterno, però è necessario evidenziare che le aperture collocate nella zona giorno (n° 2 finestre) affacciano su vano scala, originariamente aperto, ma oggi chiuso superiormente, e pertanto tale ambiente non gode di illuminazione e areazione diretta.

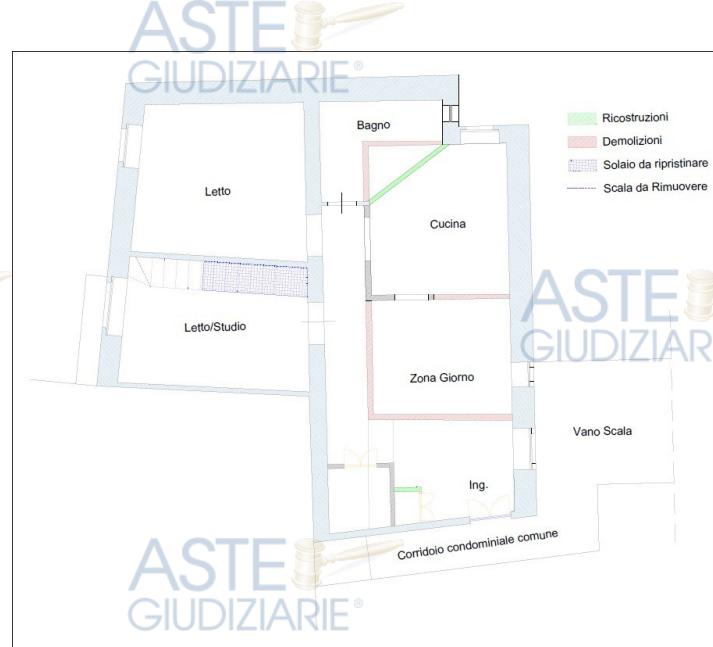
Planimetria delle difformità

In merito all'attuale distribuzione interna si evidenzia che durante il sopralluogo lo scrivente, oltre a riscontrare una diversa distribuzione interna rispetto alla planimetria catastale, ha rinvenuto, nell'ambiente camera/studio, l'apertura di una botola all'interno del solaio di confinamento con il piano superiore e la presenza di una scala interna in ferro di collegamento. Tali interventi, eseguiti in assenza di titolo, di fatto collegano due unità abitative di cui quella ubicata al piano quarto non risulta intestata all'esecutato e ne oggetto di pignoramento e precisamente l'unità identificata al C.F. al foglio 105 p.la 1865 sub 13.

Tutto ciò premesso allo stato attuale l'unità immobiliare risulta a due piani, collegati da scala interna, circostanza non legittimata ne urbanisticamente e neppure catastalmente.

Per una migliore comprensione dello stato autorizzato si riporta la planimetria catastale e la planimetrie riportanti le difformità (Allegato H) rilevate e le oper da realizzare per rendere le unità abitative autonome precisamente:

Al fine della presente stima e della futura vendita del solo immobile oggetto di pignoramento (Fg. 105 p.la 1865 sub 11), si ritiene necessario valutare i costi da sostenere, e da detrarre dal più probabile valore di mercato, per ripristinare lo stato dei luoghi e rendere le due unità abitative nuovamente autonome.

In riferimento all'accorpamento delle due unità abitative, realizzato in assenza di titolo, si precisa che ai fini della presente sono stati valutati i costi necessari per ripristinare lo stato originario, ossia per rendere le due unità nuovamente indipendenti, in quanto trattasi di unità immobiliari dotate di proprio identificativo catastale di cui l'unità posta al piano terzo è oggetto di espropriazione ed intestata all'esecutato, mentre l'unità abitativa posta al piano quarto non è oggetto di espropriazione ed è intestata a persone diverse dall'esecutato. Di seguito si riportano i costi stimati e divisi per categorie di lavori, e precisamente:

Tutto ciò premesso il costo complessivo stimato per eliminare il collegamento tra le due unità abitative e di conseguenza ripristinare lo stato originario è stato stimato in €. 3.000,00.

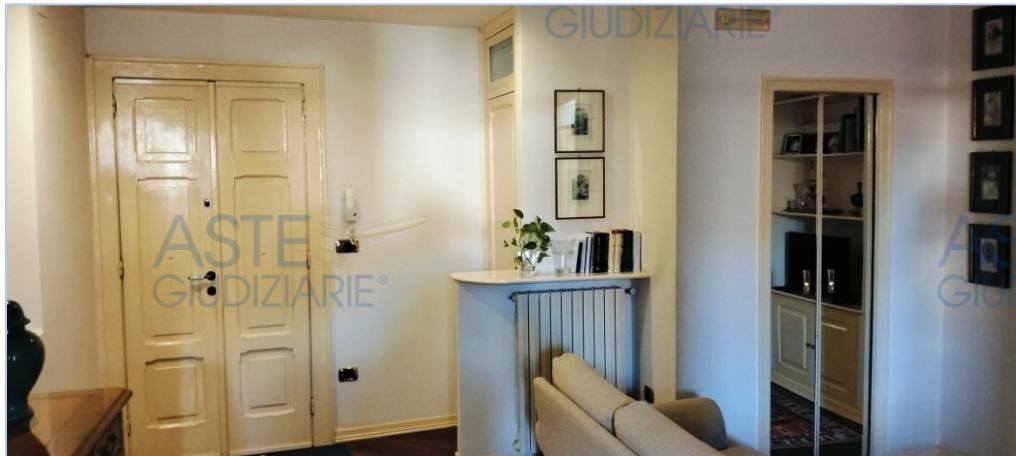
Ingresso

Per quanto riguarda le rifiniture interne dell'unità immobiliare, evidenziando che la stessa è stata oggetto di ristrutturazione nel 1998, così come dichiarato dall'esecutato, si puo affermare che complessivamente è in uno stato manutentivo buono, in particolare la pavimentazione della zona giorno e della zona notte è in parquet, la pavimentazione e i rivestimenti della cucina e del bagno in ceramicca e le bussole interne sono quelle originarie in legno. Discorso a parte va fatto per gli infissi esterni i quali sono quelli originari in legno, con l'aggiunta del vetro camera, dotati di scuretti interni e persiane esterne tutte in legno, e che necessitano, prevalentemente per la parte eseterna di manutenzione starorninaria. L'intera unità risulta intonacata e pitturata.

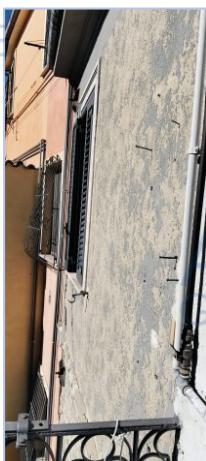
In termini di rifiniture esterne, si fa presente che relativamente alla porzione oggetto alla presente lo stato manutentivo risulta essere scadente in quanto l'intonaco risulta ammalorato e la pitturazione assente, pertanto necessita di interventi di manutenzione straordinaria.
