RELAZIONE DI CONSULENZA TECNICA D'UFFICIO

TRIBUNALE DI POTENZA

FALLIMENTO N. 2/98 R.F. A CARICO DI

**Il CTU
Ingegnere Rocco Damiano**

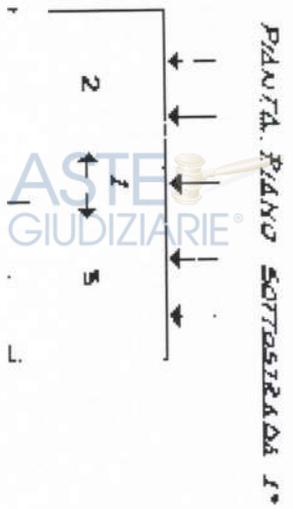
DIREZIONE GENERALE DEL CADASTRO
 ELABORATO PLANIMETRICO
 allegato alla dichiarazione presentata all' U.T.M. di LAZZARATA
 rif. al tipo n. 108/13226 del 11/02/95. C.ne di PROV. VITERB. (192) 19.10 MAG. 528

NUM.	DESCRIZIONE
1	SCALA (BENE SERVITE NON USABILE)
2	INGRESSO DI FANTASMA TRINTE
3	INGRESSO DI FANTASMA TRINTE
4	INGRESSO DI FANTASMA TRINTE
5	INGRESSO DI FANTASMA TRINTE
