# TRIBUNALE DI POTENZA

# ASTE RELAZIONE DI PERIZIA TECNICA

"LOTTI N. 1-2-3-4"

PROCEDURA FALLIMENTARE R.F. N° 44/2000

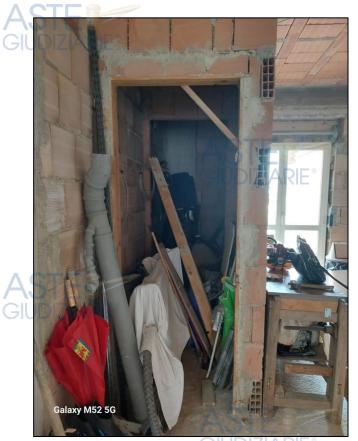
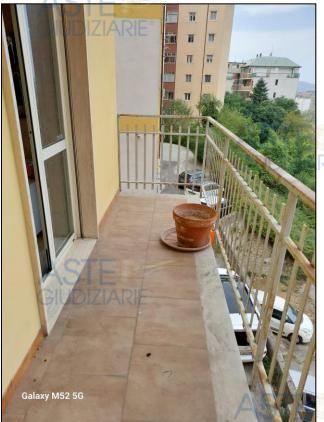
L'interno del locale si presenta allo stato grezzo, privo di intonaci, impianti, pavimentazioni e finiture.

All'interno del locale sono installati infissi esterni in alluminio a taglio termico con vetrocamera. 7 | A P | F

L'ingresso del locale è dotato di chiusura con serranda in lamiera zincata ad azionamento elettrico.

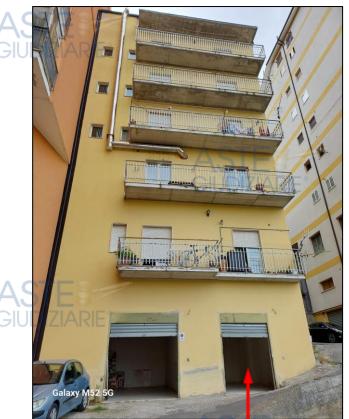
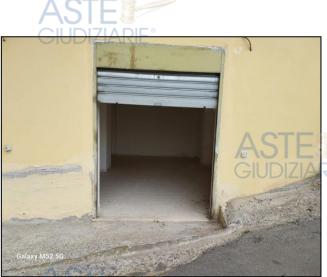
L'interno del deposito si presenta con una pavimentazione di ceramica, pareti interne e soffitti intonacati e tinteggiate con pittura acrilica.

È provvisto di impianto elettrico, con punti luce e prese di corrente, temporaneamente non funzionante causa distacco della fornitura di energia elettrica.

L'ingresso del locale è dotato di chiusura con serranda in lamiera zincata ad azionamento manuale.

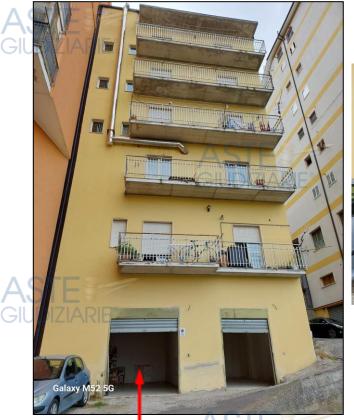
L'interno del deposito si presenta con una pavimentazione di ceramica, pareti interne e soffitti intonacati e tinteggiate con pittura acrilica.

È provvisto di impianto elettrico, con punti luce e prese di corrente.

L'ingresso del locale è dotato di chiusura con serranda in lamiera zincata ad azionamento elettrico.

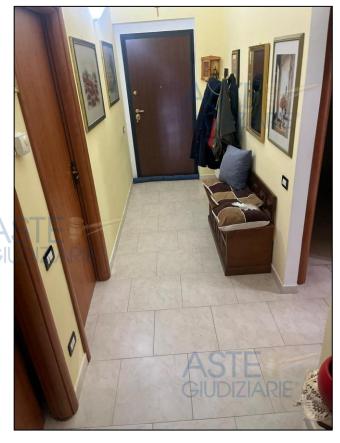
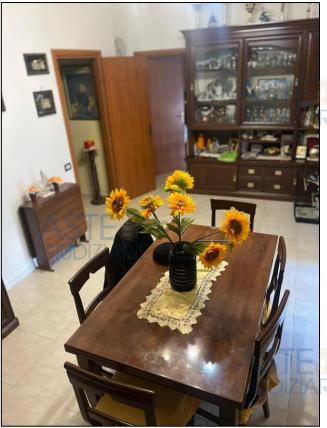
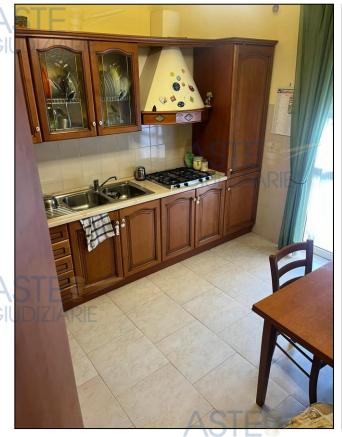
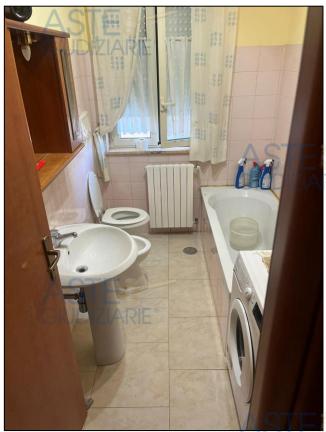
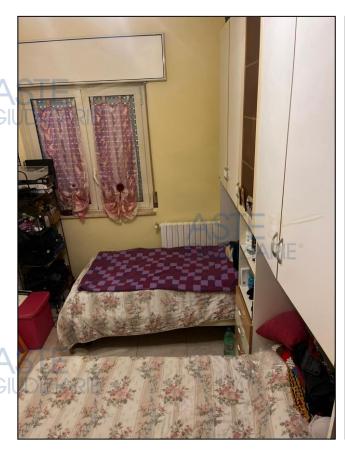
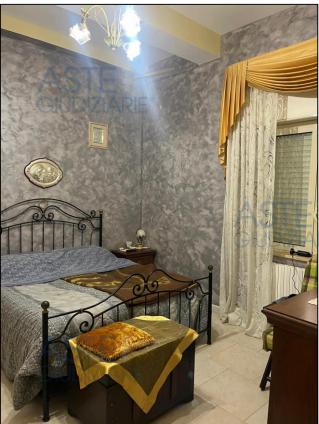
L'interno dell'appartamento si presenta con una pavimentazione in piastrelle di gres porcellanato, pareti interne e soffitti intonacati e tinteggiate con pittura acrilica, pareti del bagno e della cucina in parte rivestite con piastrelle in ceramica e in parte tinteggiate con pittura acrilica.

All'interno dell'appartamento sono installati infissi esterni in alluminio a taglio termico con vetrocamera e sistema di oscuramento con avvolgibili in plastica, bussole interne in legno tamburato e portone d'ingresso blindato. È dotato di impianto elettrico, impianto termico del tipo autonomo con caldaia a tiraggio forzato alimentata a gas metano, installata all'interno della cucina, e radiatori in ghisa, impianto idrico sanitario nel bagno, completo dei sanitari necessari alla civile abitazione e nella cucina, regolarmente allacciato alla rete fognaria.

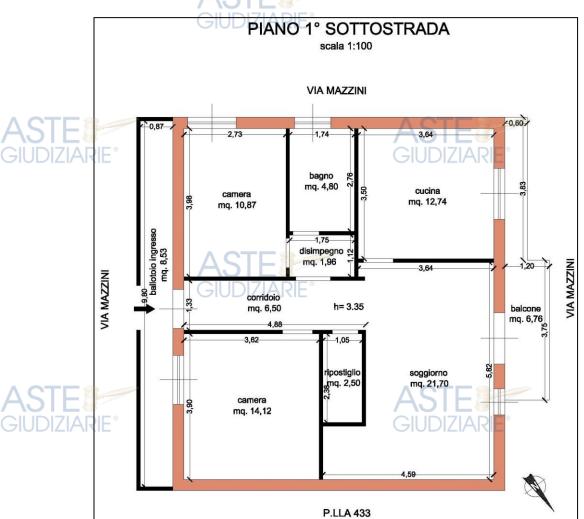
Planimetria stato attuale Comune di Potenza -Via Mazzini n. 47-Foglio 47 part. 553 sub. 11

L'appartamento sviluppa una <u>superficie netta calpestabile di mq. 75,19</u>, con un'altezza utile interna di ml. 3,35 ed è composto da n. 8 vani, di seguito descritti:

- cucina, superficie netta mq. 12,74;
- soggiorno, superficie netta mq. 21,70;
- ripostiglio/bagno, superficie netta mq. 2,50;
- corridoio, superficie netta mq. 6,50;
- disimpegno, superficie netta mq. 1,96;
- bagno, superficie netta mq. 4,80;
- camera singola, superficie netta mq. 10,87;
- camera matrimoniale, superficie netta mg. 14,12;
- balcone accessibile dalla cucina e dal soggiorno, superficie netta mq. 6,76;
- ballatoio ingresso, superficie netta mq. 8,53;
