**Tribunale Ordinario di Reggio di Calabria**  
**Sezione Esecuzioni Immobiliari**

***n.101/2024 R.G.Es.***

**RELAZIONE DI CTU**

**L'esperto**  
**Ing. Pasquale CORRADO**

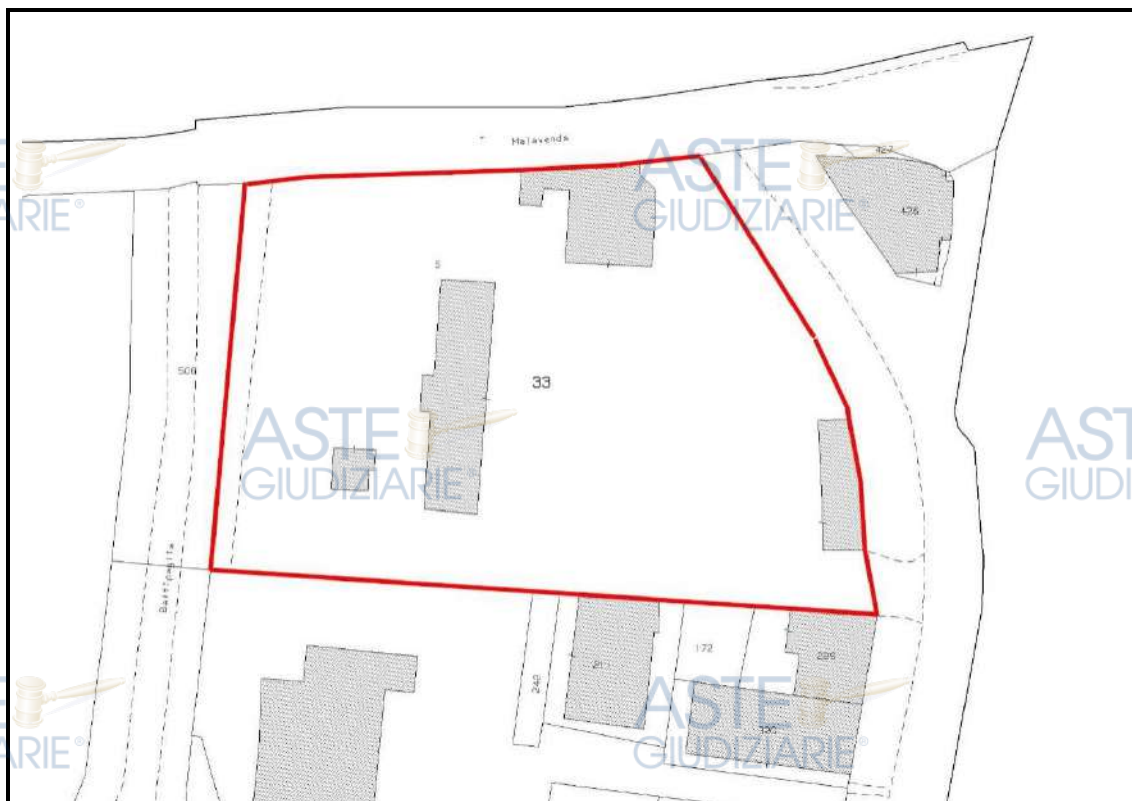
*Figura n.1 –Individuazione su stralcio del foglio di mappa catastale della particella 33 (individuata da contorno di colore rosso).*

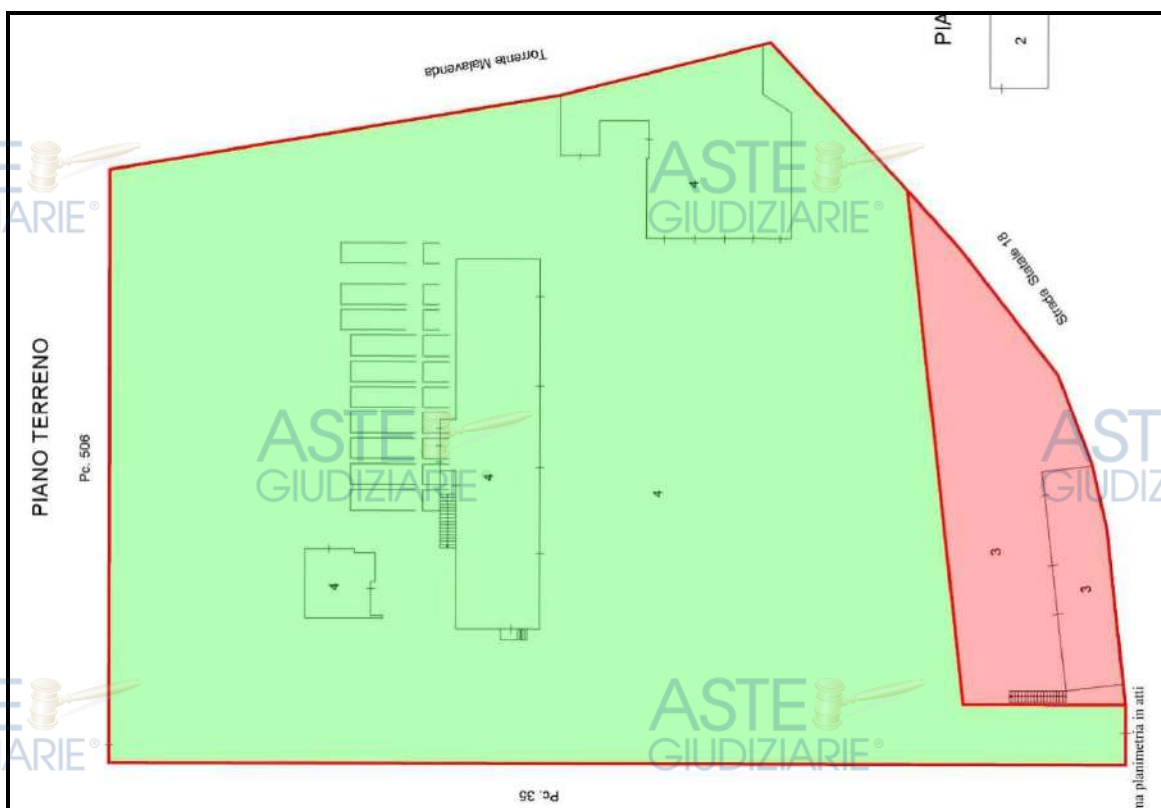
**Figura n.2** –Individuazione su stralcio dell'elaborato planimetrico della particella 33 (individuata da contorno di colore rosso).

Nell'immagine sopra è possibile osservare l'individuazione degli immobili nell'elaborato planimetrico, in particolare:

- il “sub 4” (con campitura dell'area di colore verde);
- il “sub 3” (con campitura dell'area di colore rosso).

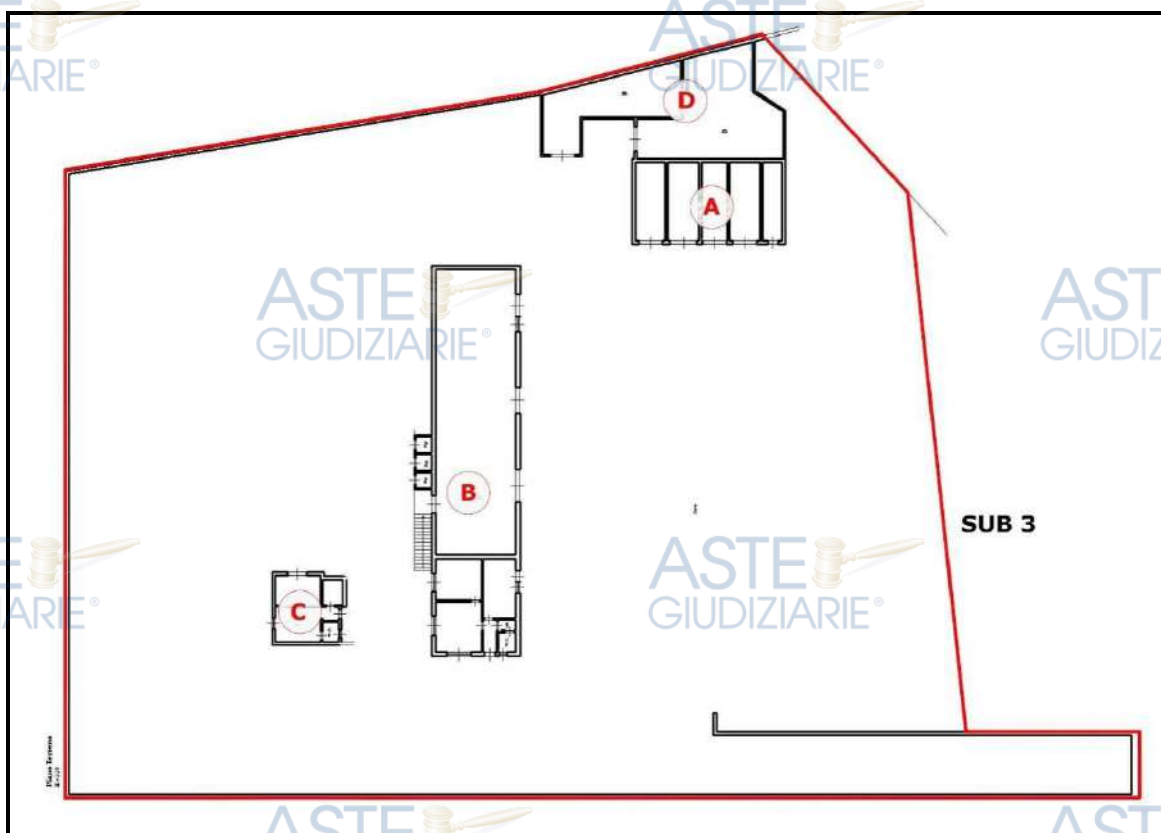
**Figura n.3** –Stralcio della planimetria catastale dell'immobile con indicazione dei corpi di fabbrica

Nella planimetria catastale dell'immobile pignorato “sub 4” presente all'Agenzia Entrate ( v. **allegato 2c**), come descritto in precedenza, è possibile osservare che l'immobile è rappresentato n°4 corpi di fabbrica denominati “A”, “B”, “C”, “D” e da un'area esterna di pertinenza, come sotto meglio riportata in figura:

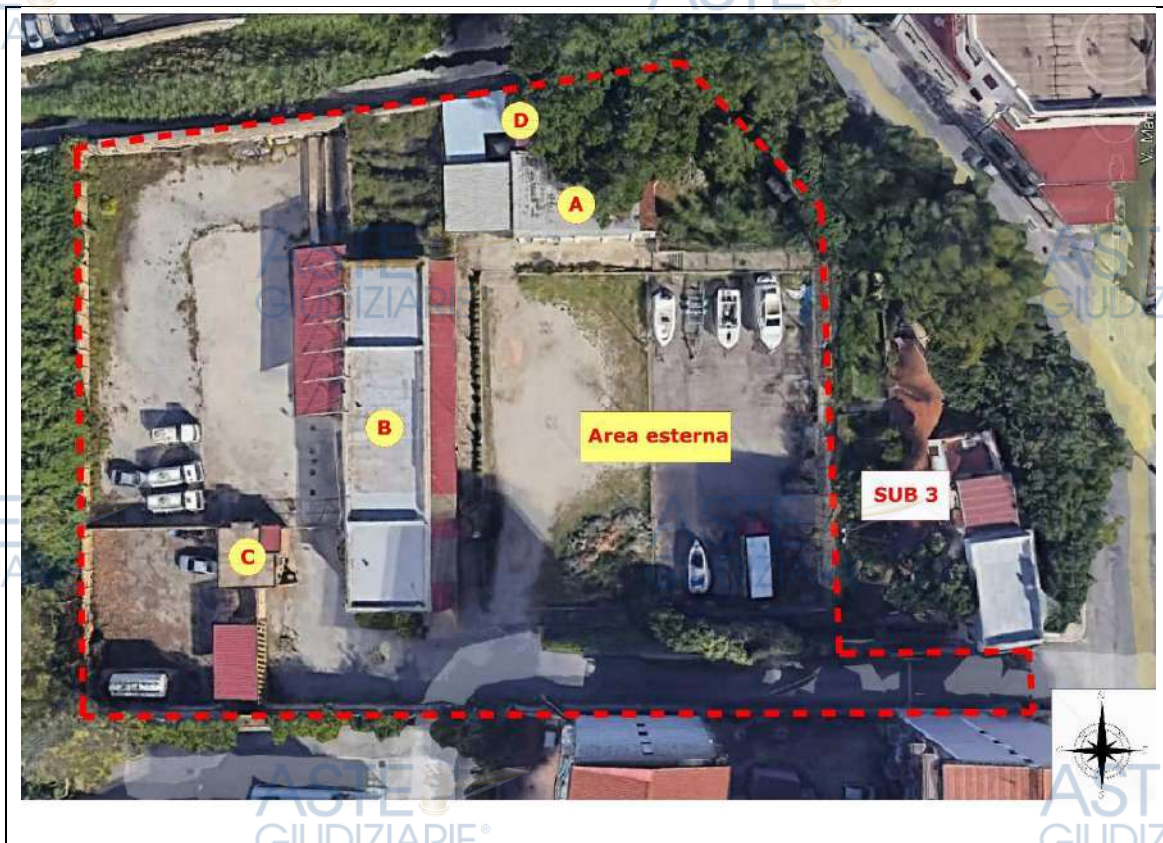
Figura n.2- Vista aerea dell'immobile pignorato (delimitato con il tratteggio colore rosso) – fonte google Earth

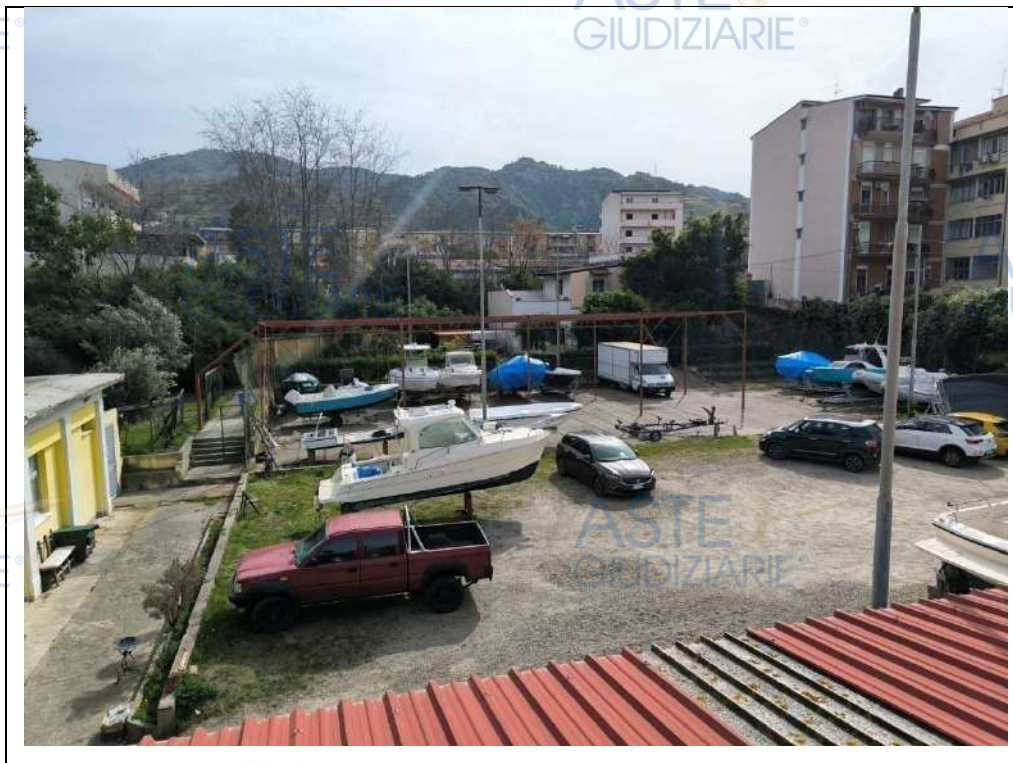
*Figura n.4 - Foto del piazzale "A" (effettuata dal lastrico solare del corpo "B")*

La restante parte del piazzale, a terra battuta, è utilizzata: come parcheggio imbarcazioni (con le stesse modalità appena descritte); come zona di manovra e zona di passaggio per raggiungere i vari corpi di fabbrica; come parcheggio di veicoli.

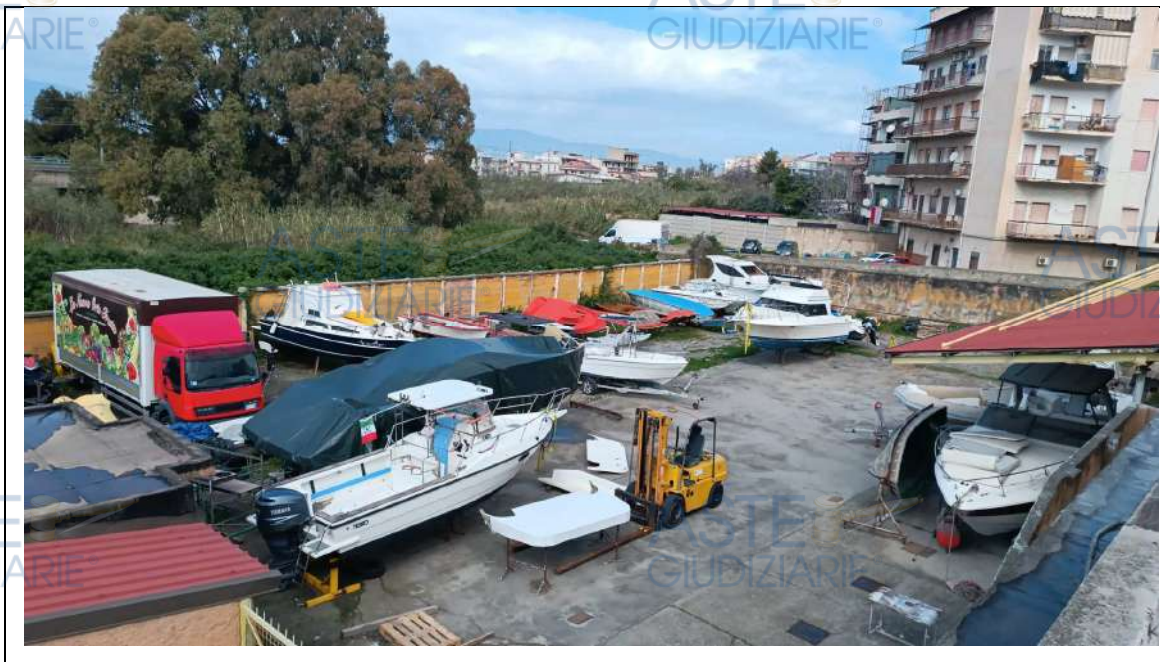
*Figura n.5- Foto del piazzale "B"*

Quest'area è in parte pavimentata in cemento e in parte in terra battuta, la superficie è dedicata prevalentemente al rimessaggio delle imbarcazioni, come da figura seguente.

In una parte del sottosuolo di questo piazzale, sono alloggiate delle vasche attualmente in disuso (utilizzate nel precedente esercizio di “deposito e vendita di oli minerali e trasporto carburanti”) di cui è stato possibile prendere visione parzialmente ( *v. da foto n.29 all.5a*). All’interno delle suddette vasche, vi era il combustibile che veniva estratto da delle pompe di sollevamento (situate ancora adesso all’interno dei ripostigli esterni al corpo di fabbrica “B” descritto successivamente ( *v. da foto n.54- 55 all.5a*)).

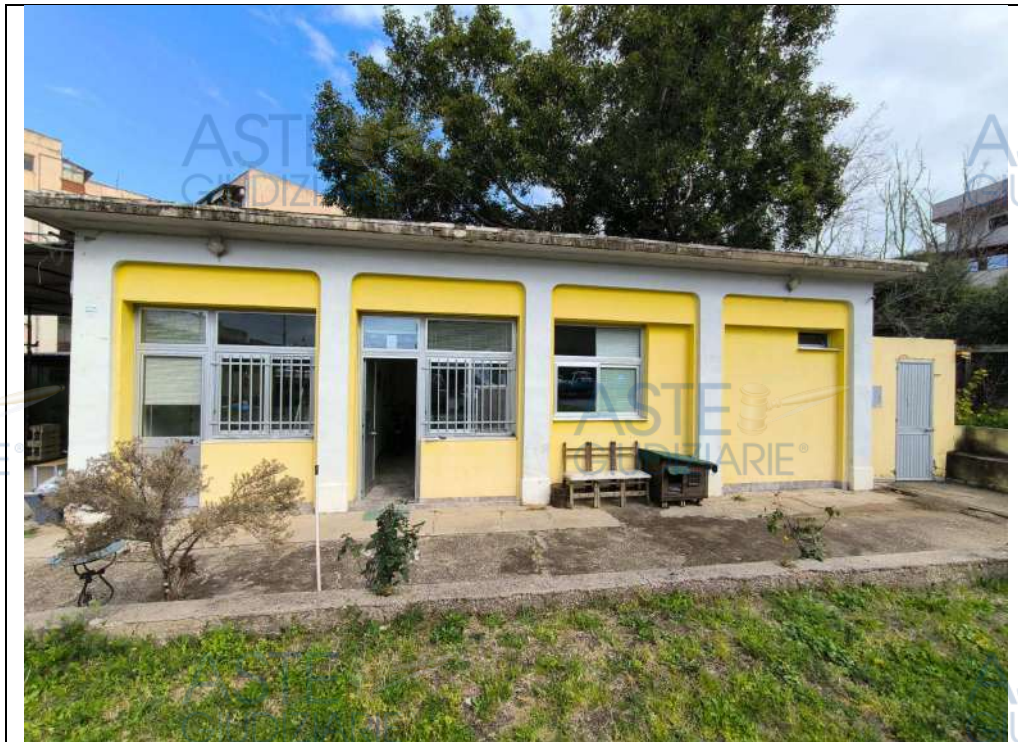
*Figura n.6- Foto del corpo di fabbrica “A”*

Il corpo di fabbrica denominato in perizia “A”, è un edificio delle dimensioni di circa **120mq** commerciali ed un'altezza di circa 3,80 m.

- Le tramezzature in mattoni dello spessore di 12 cm circa, sono intonacate e tinteggiate di bianco come anche il soffitto;
- Le pareti perimetrali ed il soffitto complessivamente sono in condizioni sufficienti, con alcune parti con segni di condensa e deterioramenti di intonaco;
- Le porte interne sono in condizioni sufficienti;
- La pavimentazione è realizzata in piastrelle di ceramica in tutti i vani (con finitura e colori diversi).
- Sono installati degli split a parete (per quanto dichiarato dall'esecutato non sono funzionanti).

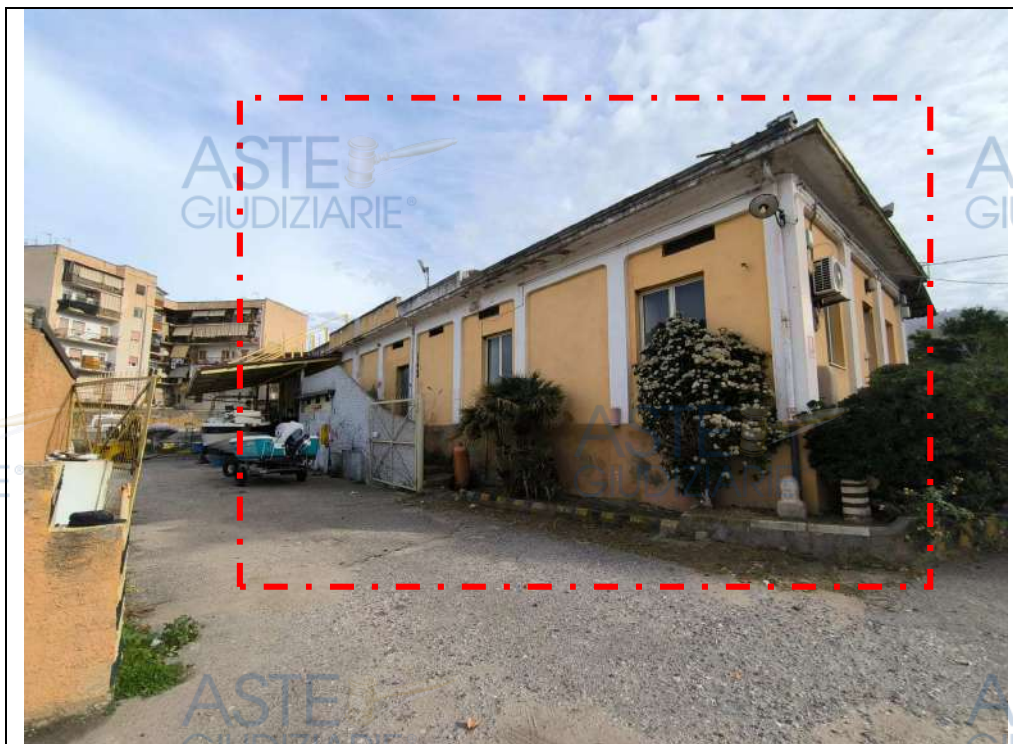
Figura n.8- Foto del corpo di fabbrica “B” ( tratteggiato in rosso)

Il corpo di fabbrica denominato in perizia “B”, è un edificio delle dimensioni di circa **316mq** commerciali ed un’altezza di circa 3,75m.

- La muratura e le tramezzature in mattoni dello spessore di 12 cm circa, sono intonacate e tinteggiate di bianco come anche il soffitto;
- Le pareti perimetrali ed il soffitto complessivamente sono in condizioni mediocri, con alcune parti con segni di condensa e deterioramenti di intonaco;
- Le porte interne sono in condizioni sufficienti;
- La pavimentazione dell'abitazione è realizzata in piastrelle di ceramica in tutti i vani (con finitura e colori diversi).
- Installati degli split a parete per il condizionamento dell'aria (per quanto dichiarato dall'esecutato non sono funzionanti).

- nelle pareti e nel soffitto, sono localizzati in più punti deterioramenti e/o rigonfiamenti dello strato di intonaco interno, provocati da fenomeni di umidità di risalita e di infiltrazione proveniente dal soffitto;
- in altre parti gli elementi strutturali presentano le armature scoperte ed arrugginite;
- le piastrelle della pavimentazione sono in alcune parti saltate e/o rotte.

In generale lo stato di manutenzione dei locali è scarso (essendo in disuso non è stato possibile verificare la funzionalità dei macchinari).

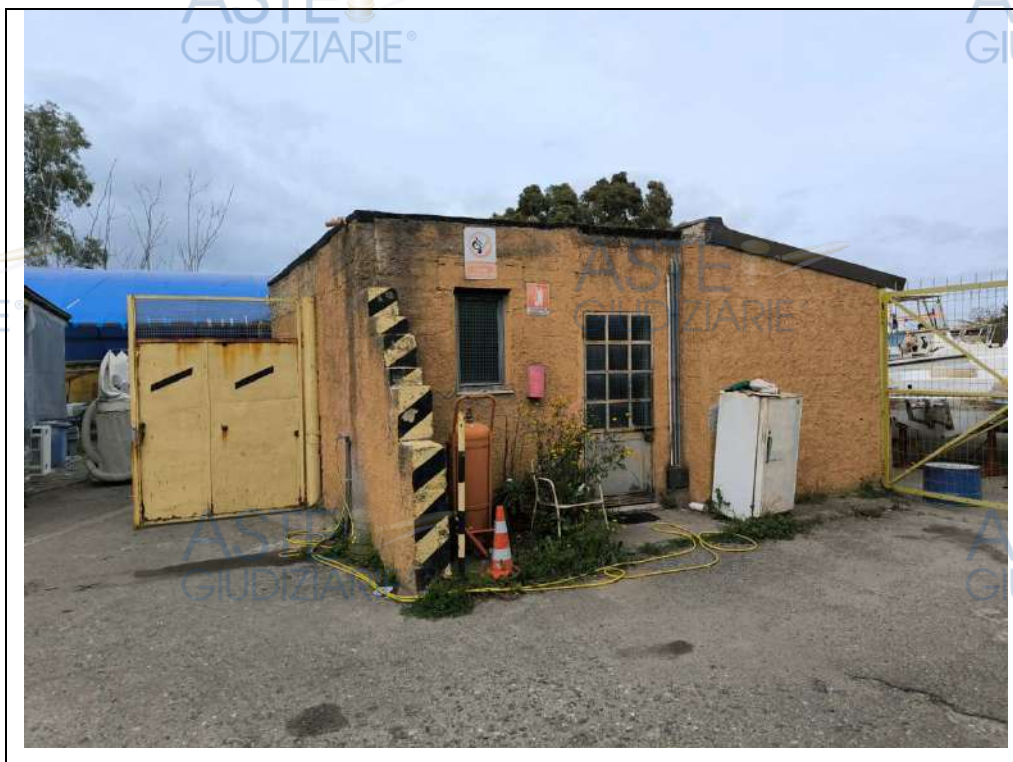
*Figura n.10- Foto del corpo di fabbrica “C”*

Il corpo di fabbrica denominato in perizia “C”, è un piccolo edificio delle dimensioni di circa **45mq** commerciali con un'altezza di circa 2,8 m.

- Le tramezzature in mattoni dello spessore di 12 cm circa, sono intonacate e tinteggiate di bianco come anche il soffitto;
- Le pareti perimetrali ed il soffitto complessivamente sono in condizioni scadenti, con alcune parti con segni di condensa e deterioramenti di intonaco;
- Le porte interne sono in condizioni insufficienti;
- La pavimentazione dell'abitazione è realizzata in piastrelle di ceramica di colore chiaro in tutti i vani.

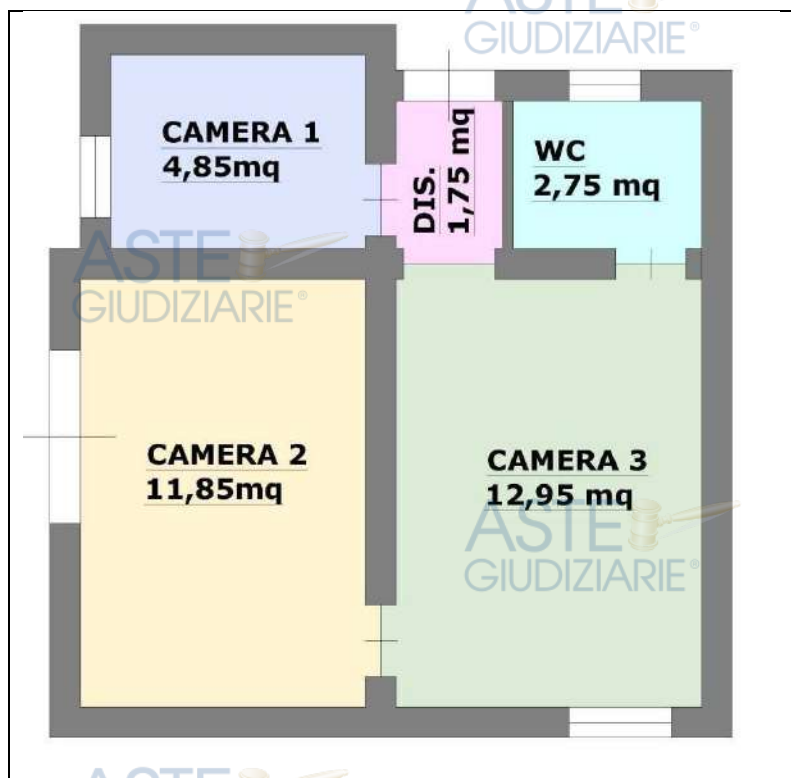
Figura 11- Planimetria stato di fatto - CORPO "C"

Gli ambienti sopra descritti, sono meglio rappresentati, nell'elaborato grafico allegato alla presente ( v. **TAV.3 - allegato 6c**) - di seguito sotto riportato - raffigurante la planimetria dello stato di fatto del corpo di fabbrica, nello stato di consistenza riscontrato dallo scrivente nel corso dei rilievi:

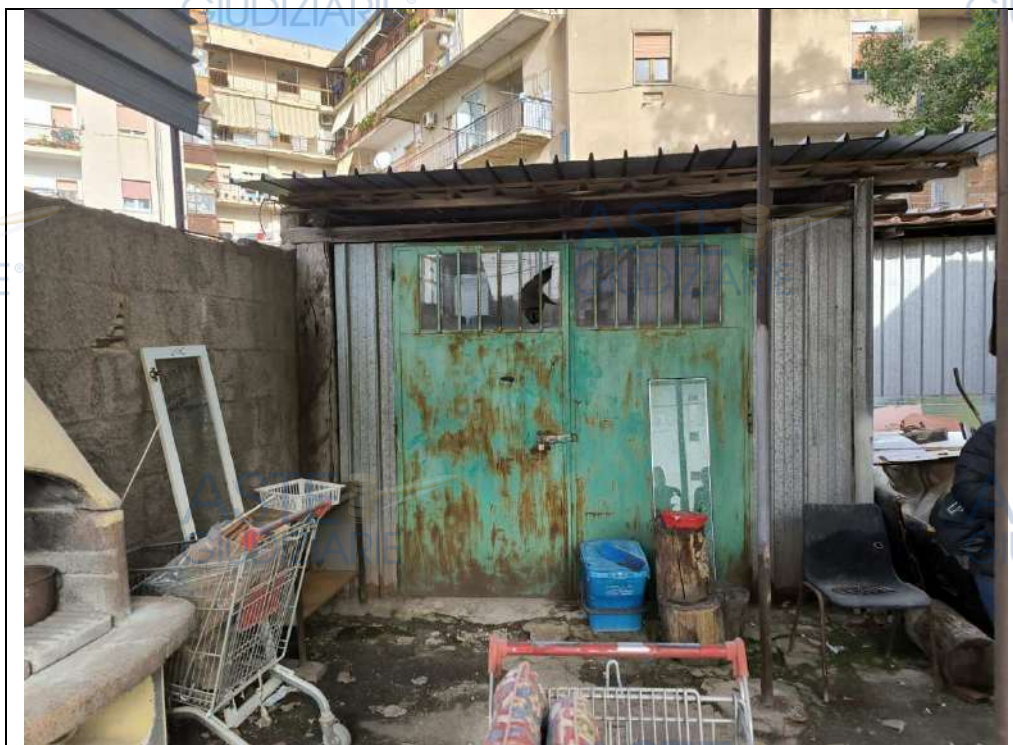
*Figura n.12- Foto del corpo di fabbrica “D”*

Il corpo di fabbrica denominato in perizia “D”, è un capannone chiuso sui lati realizzato con un tetto in struttura metallica ed avente le dimensioni di circa **144mq** commerciali con un'altezza media di circa 3,4 m, adibito principalmente a locale deposito.

- pareti realizzati in parte in muratura in parte in struttura metallica;
- pavimentazione costituita dal solo battuto di cemento in parte danneggiato (*v. foto n. 108 all. 5a*).;
- soffitto del tetto a vista con un punto luce (*v. foto n. 106 all. 5a*);
- la luce esterna è governata da una finestra scorrevole e lucernari alti sotto il tetto.

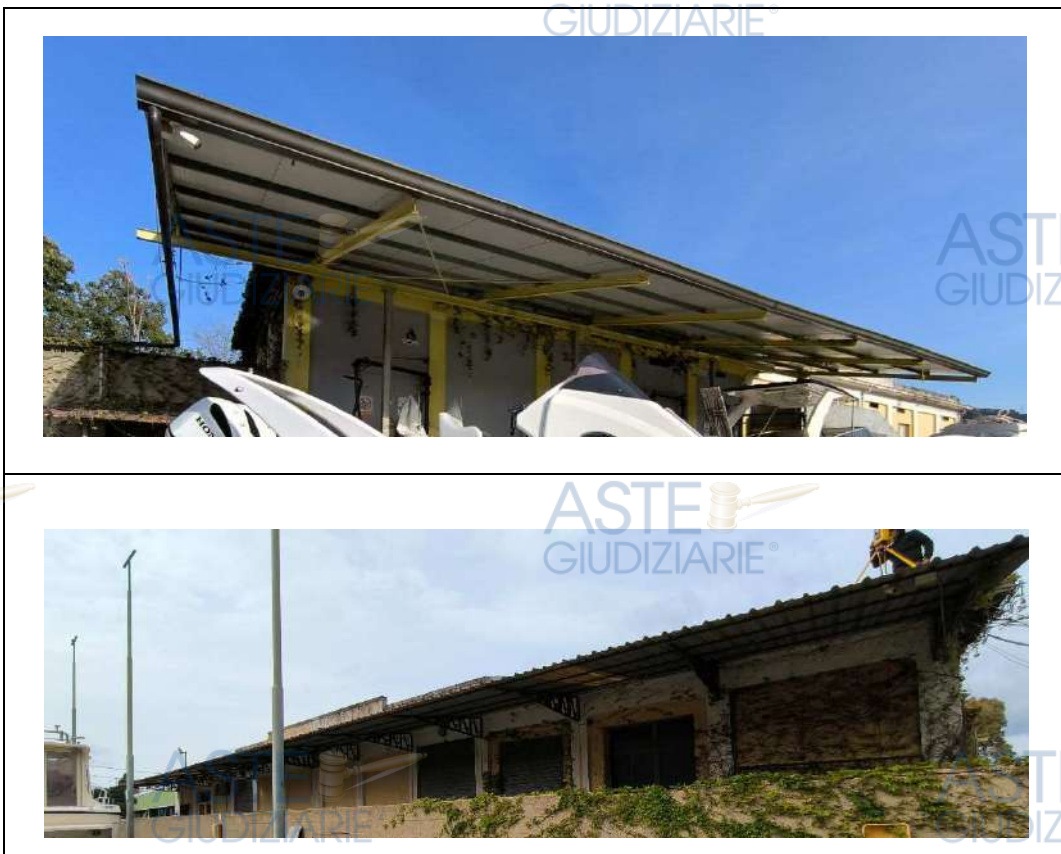
**Figura n.4 – Particolare pensiline corpo di fabbrica "B" (immagine sopra pensilina lato Ovest, immagine sotto pensilina lato Est)**

3. Corpo di fabbrica "B": una diversa e nuova collocazione di infissi nelle tamponature esterne del fabbricato e presenza di pensiline; in particolare:

- a) Una serranda non presente nella planimetria assentita, altri infissi sono difformi nella posizione;
- b) presenza di pensiline sui lati Est ed Ovest del fabbricato (non si è trovata la documentazione assentita).

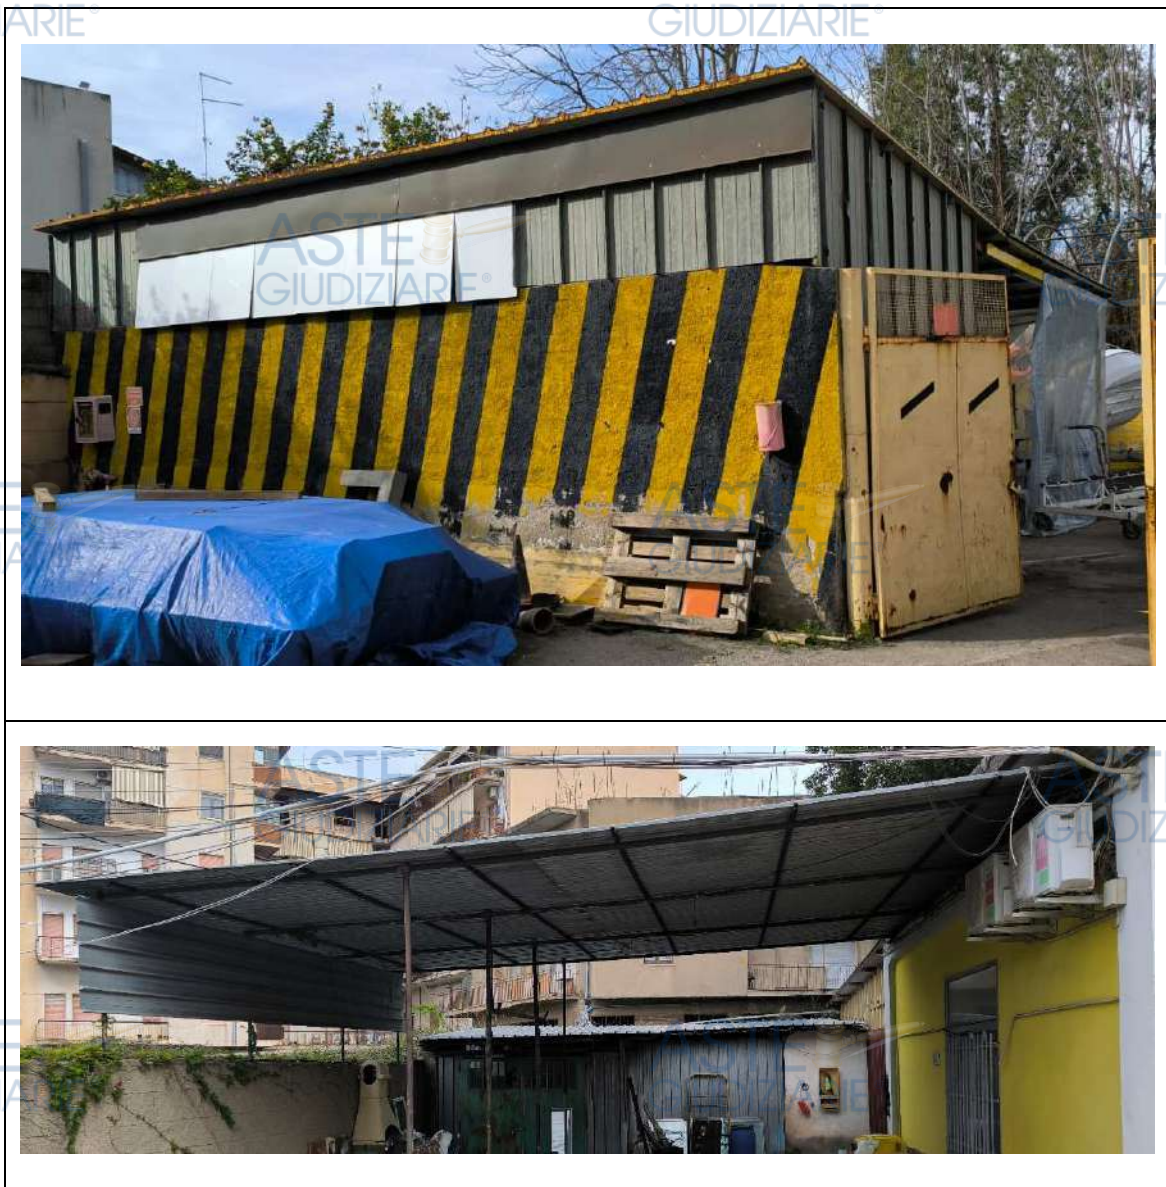
*Figura n.5 – Particolare tettoie*

4. “Area Esterna”: *Realizzazione di manufatti*, in particolare:

- a) n.2 tettoie (non si è trovata la documentazione assentita);
- b) struttura metallica infissa permanente nel terreno, attualmente senza copertura realizzata a modo di pergolato (non si è trovata la documentazione assentita);
- c) capannone con struttura metallica infissa permanente nel terreno, attualmente con copertura amovibile (non si è trovata la documentazione assentita);

- 1) Redazione e presentazione pratica di assenso paesaggistico ambientale per un ammontare complessivo pari a circa **2.500,00 Euro** (ad esclusione delle eventuali tasse calcolate ai fini del danno risarcitorio);
- 2) Calcoli strutturali e verifica secondo le NTC 2018, delle opere abusive – manufatti esterni (tettoie, pensiline, capannone, pergolato) per un ammontare complessivo pari a circa **6.500,00 Euro** (comprese le spese delle campagne di indagini sulle opere esistenti, i diritti ex genio civile e marche da bollo);
- 3) Redazione pratica di compatibilità PAI, per un ammontare complessivo pari a circa **2.000,00 Euro**;
- 4) Redazione e presentazione della SCIA in sanatoria per un ammontare complessivo pari a circa **3.000,00 Euro** (comprehensive di tasse d'istruttoria) ad esclusione della sanzione amministrativa (variabile tra 516 € e 5.164 €);
